**RAPPORT D'EXPERTISE**

**Procédure Collective**  
**Liquidation Judiciaire**  
**MARSEIN JEAN LOUIS STE**  
**D'EXPLOITATION**  
**43300 LANGEAC**

**TITRE PREMIER.- DESCRIPTION DU TENEMENT  
IMMOBILIER CADASTRE SECTION AH n° 484 SIS  
COMMUNE DE LANGEAC (43)**

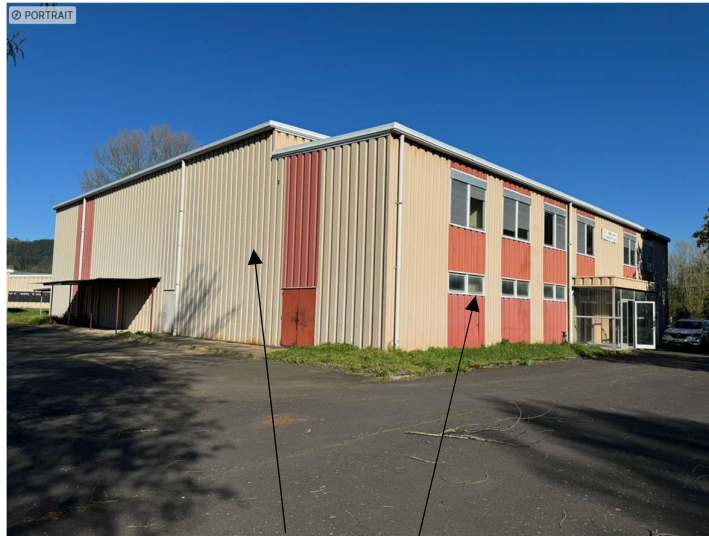
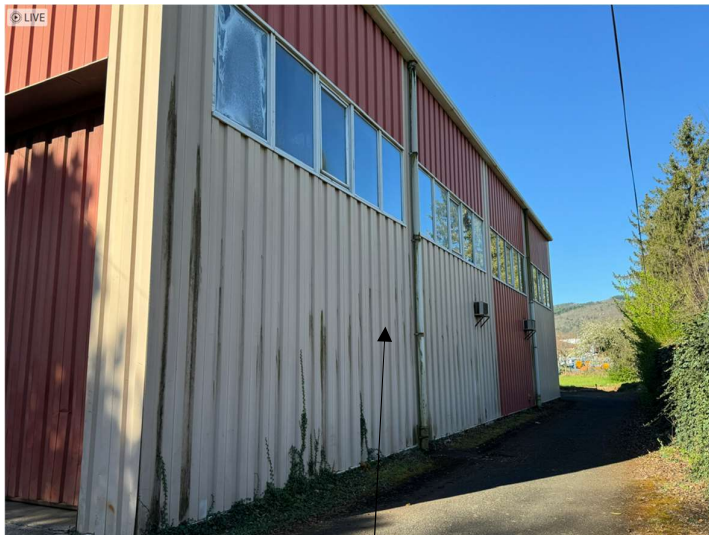
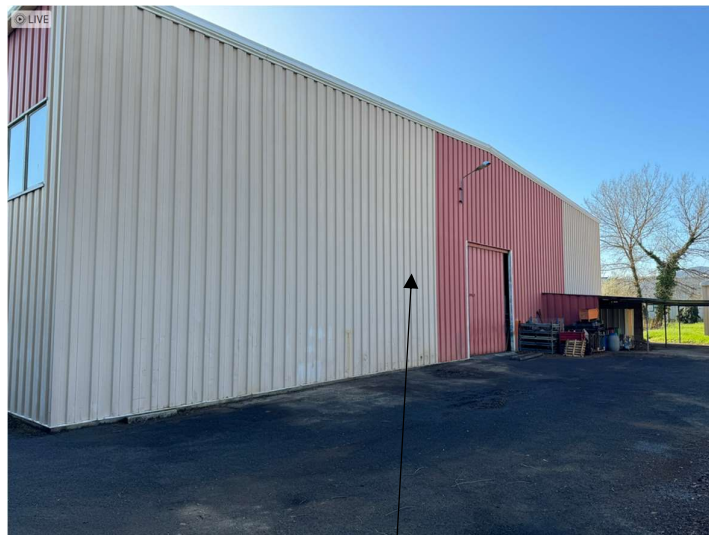
*Aspect Sud / Aspect Est*

*Aspect Nord*

*Aspect Ouest*

Nous rappelons, que ce bâtiment édifié en 1975, depuis 2013 (date d'établissement du rapport de Monsieur JURY), a subi une certaine vétusté, s'agissant du gros-œuvre, devant être précisé, que ce dernier doit être considéré comme étant dans un état général d'entretien et de conservation relativement moyen.

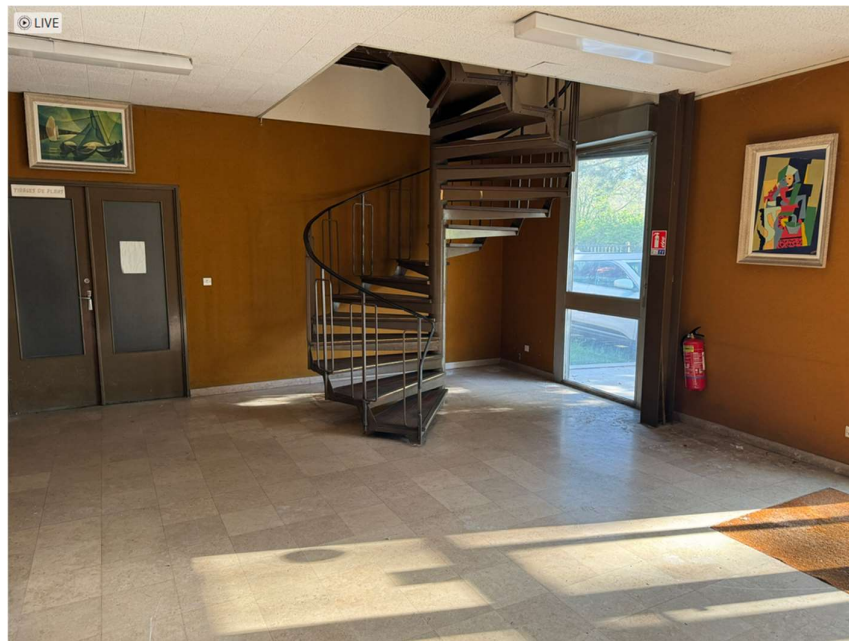
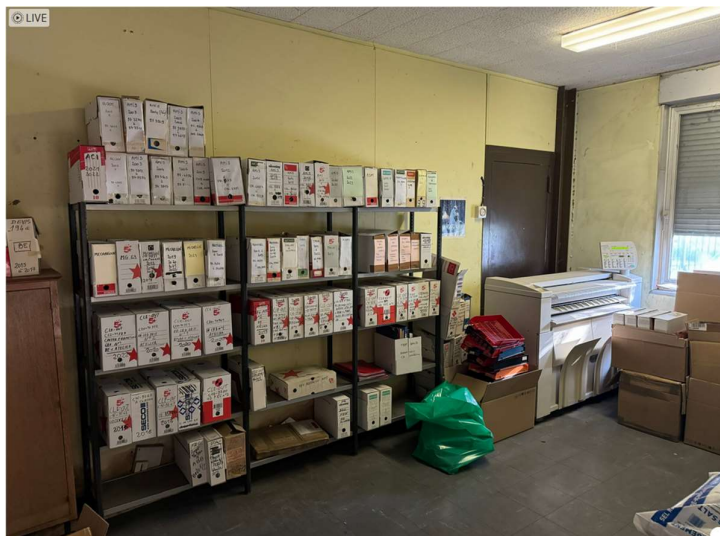
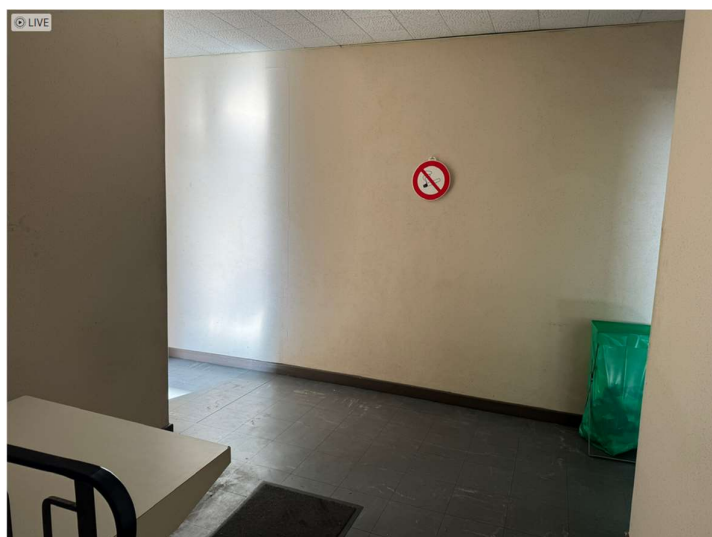
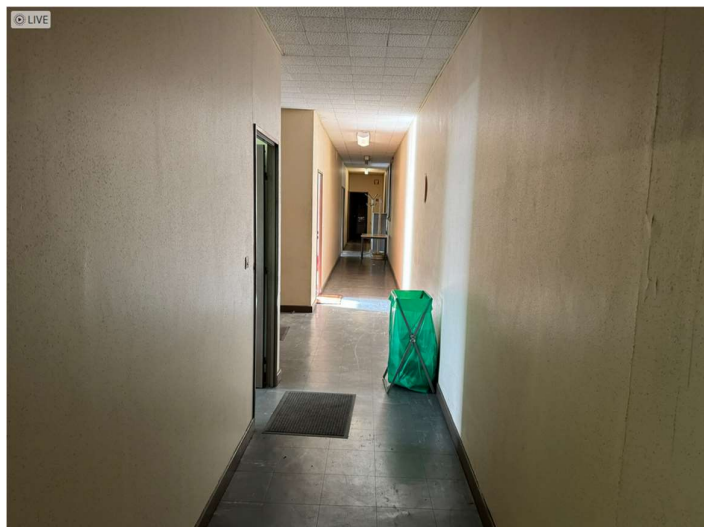
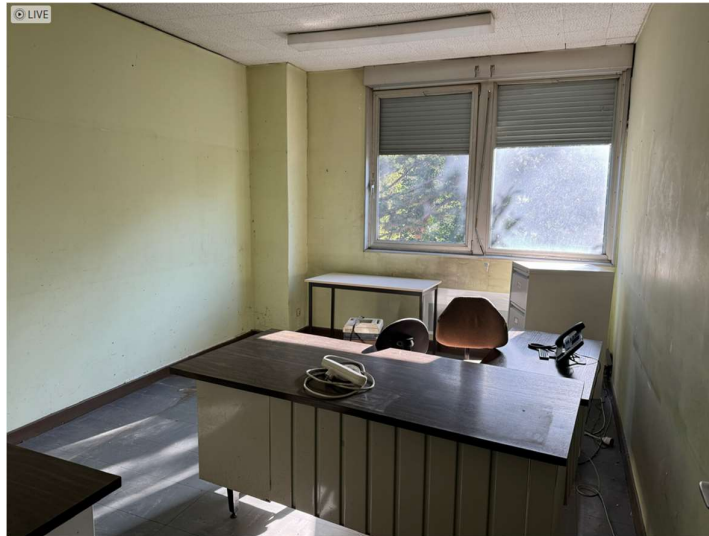
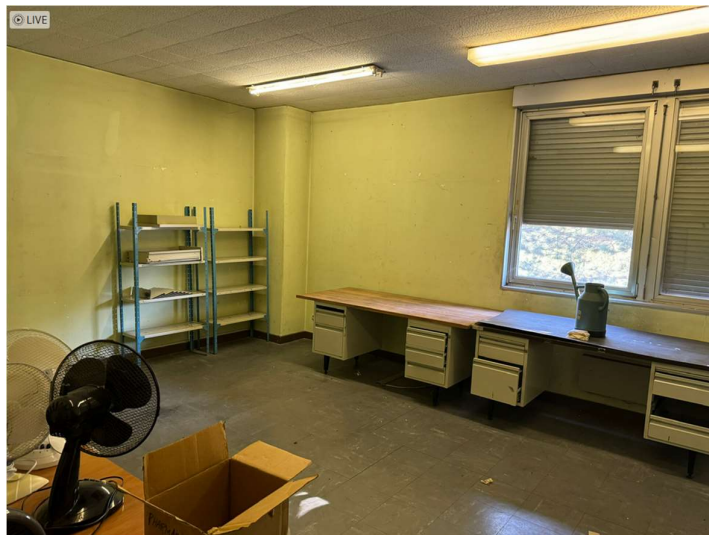
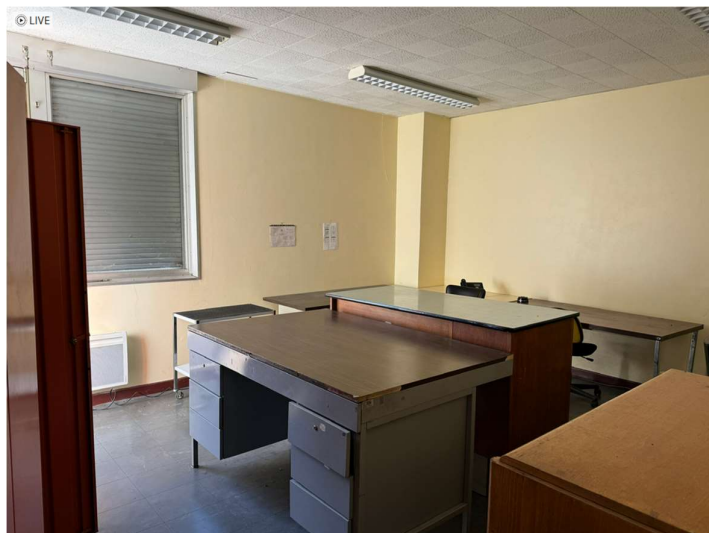
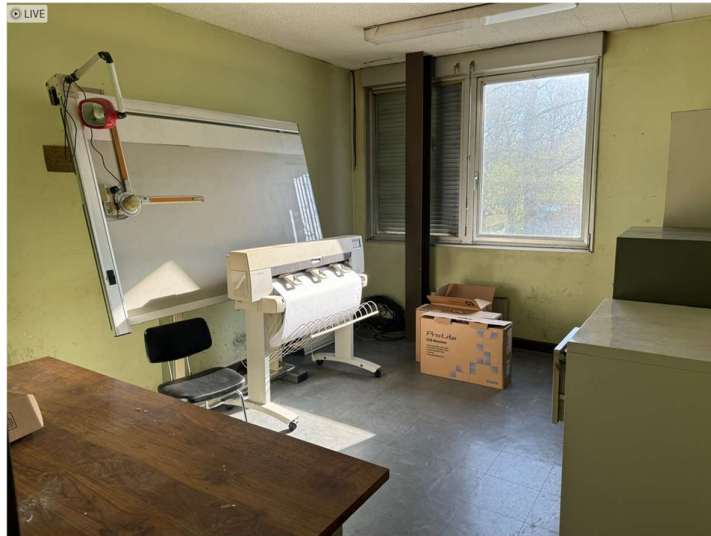
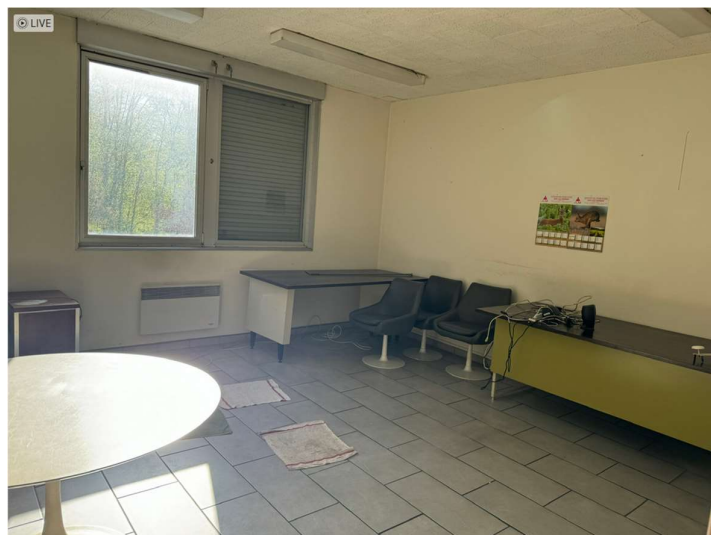
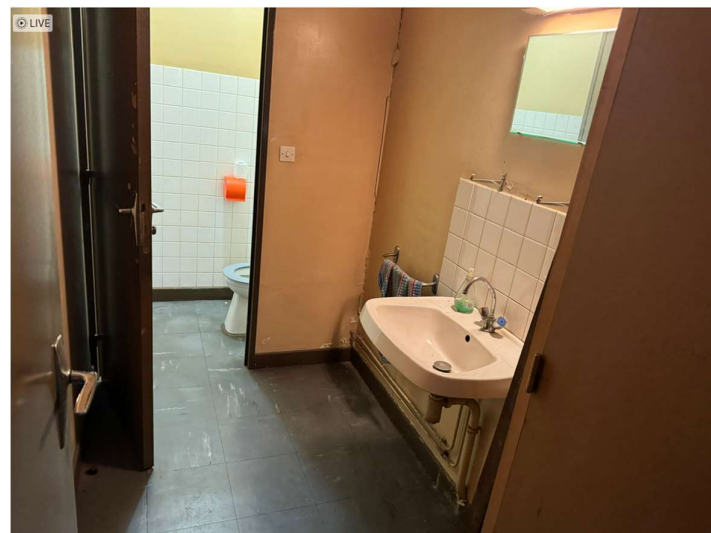
### **Photos partie administrative**

Il convient de préciser que si ces locaux de manière générale, ont été considérés dans le rapport de Monsieur JURY, rédigé en 2013, comme dans un état moyen, que ces mêmes locaux, sont apparus lors de notre visite le 12 avril 2024, comme étant dans un état plutôt vétuste.

La partie administrative, nécessiterait de travaux de rafraîchissements importants, et tout particulièrement de travaux de plâtreries peintures.

Les ouvertures constituées de menuiseries alu, de manière générale doivent être considérées comme d'assez faible efficacité tant d'un point de vue phonique que thermique.

Les convecteurs électriques présents dans les bureaux sont apparus comme anciens, et d'assez faible efficacité.

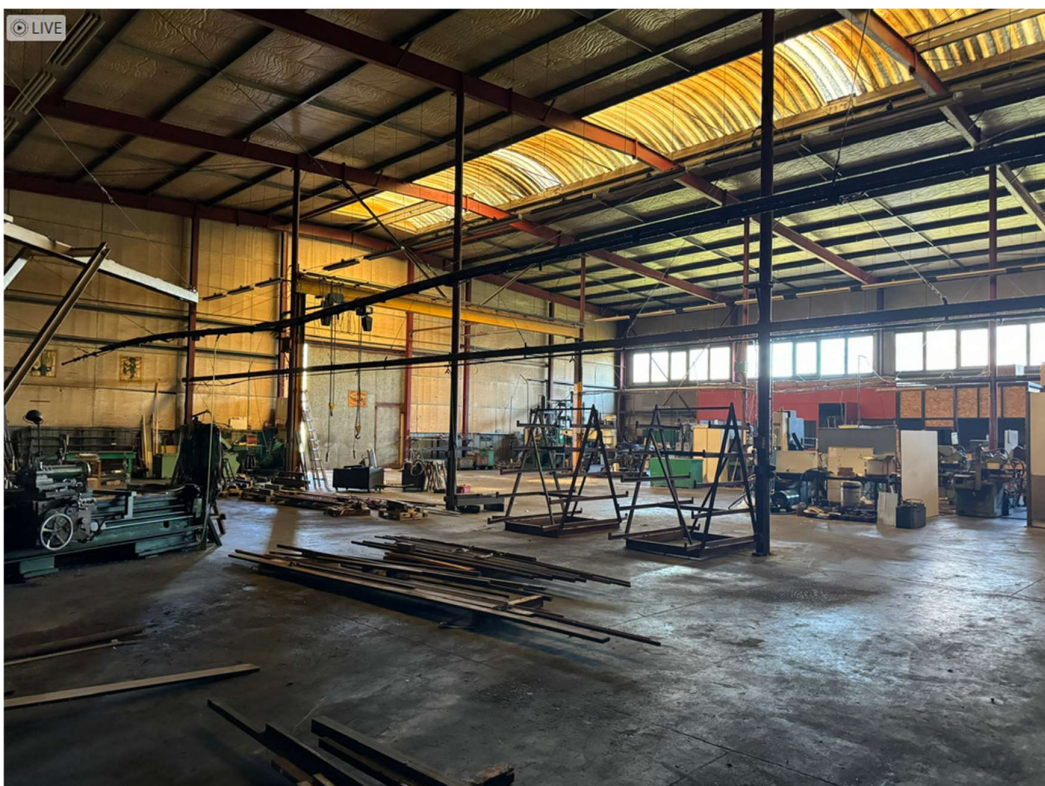
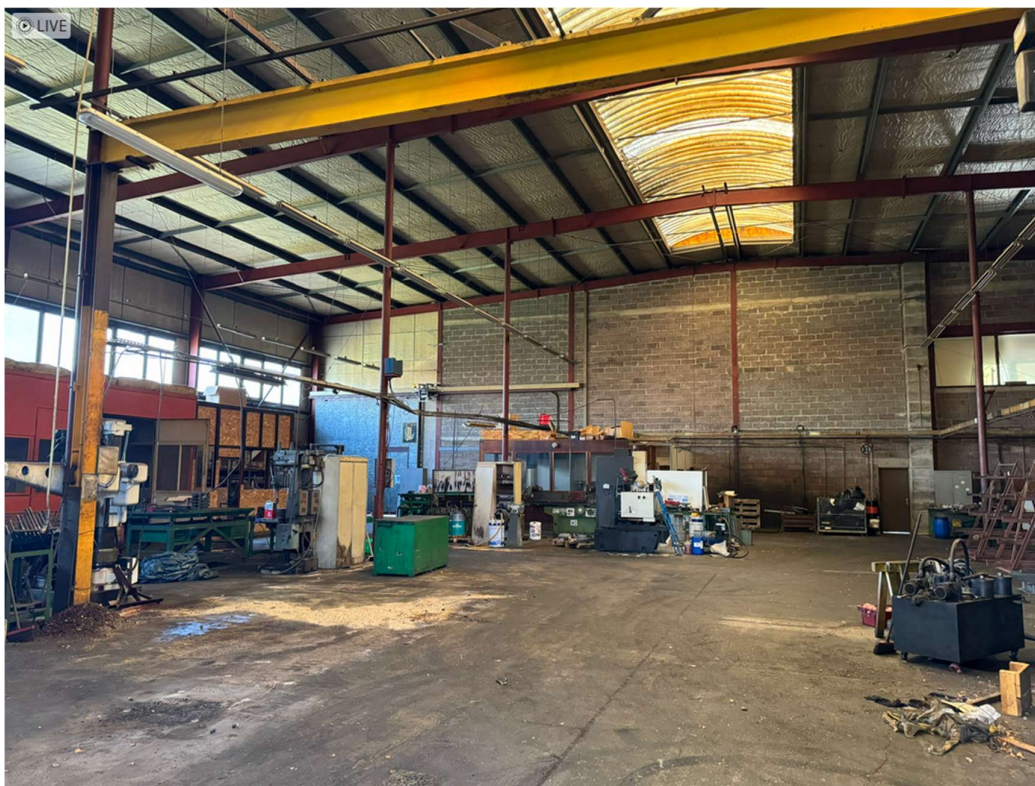
*Photo atelier*

*Autre point de vue de la partie ateliers*

L'atelier, les vestiaires, sont apparus comme relativement sales.

Toujours dans l'atelier, nous avons constaté en plusieurs endroits la présence de traces au sol, qui semblent provenir de substances grasses de type huiles.

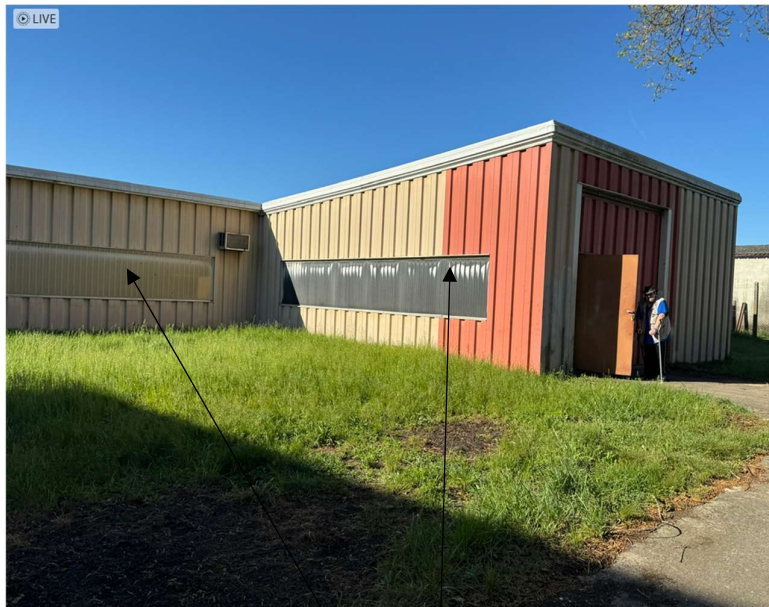
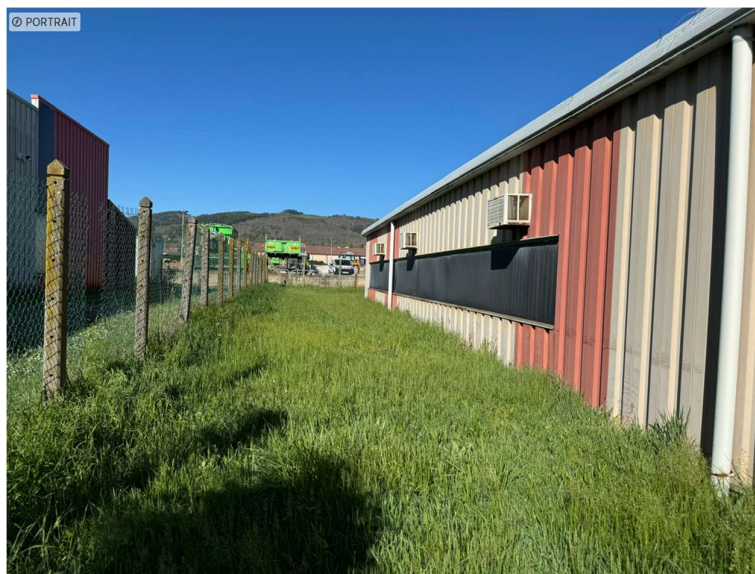
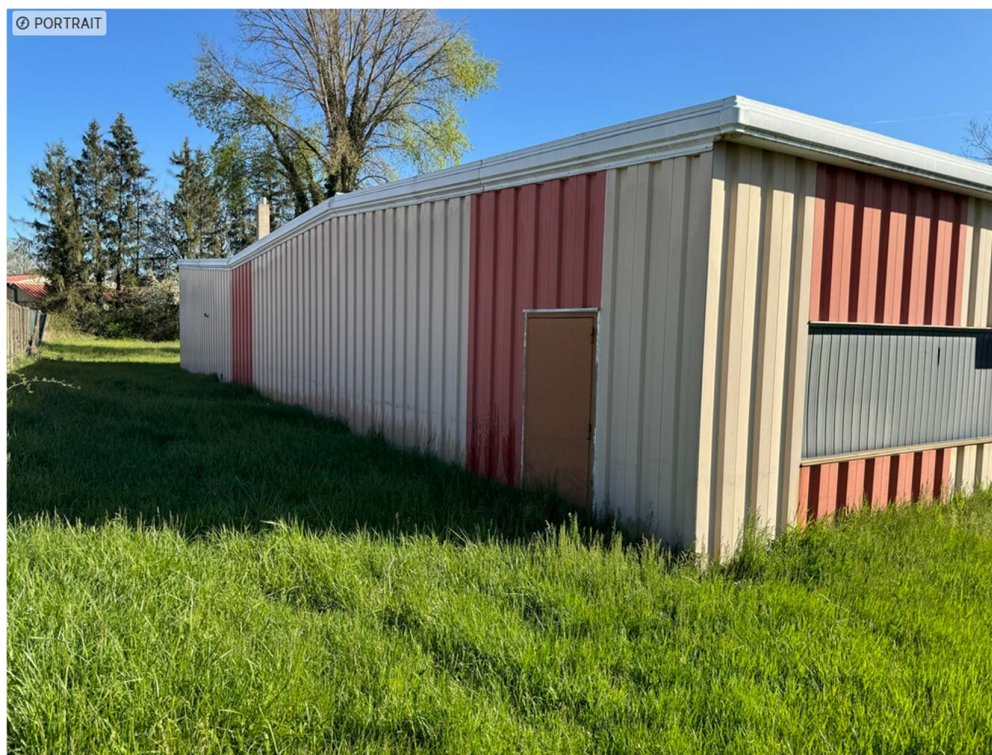
*Aspect Nord / Aspect Est*

*Aspect Est*

*Aspect Nord*

S'agissant du gros-œuvre (murs, charpente,...), ce bâtiment est apparu dans un état général d'entretien et de conservation, comparable au bâtiment A, savoir relativement moyen.

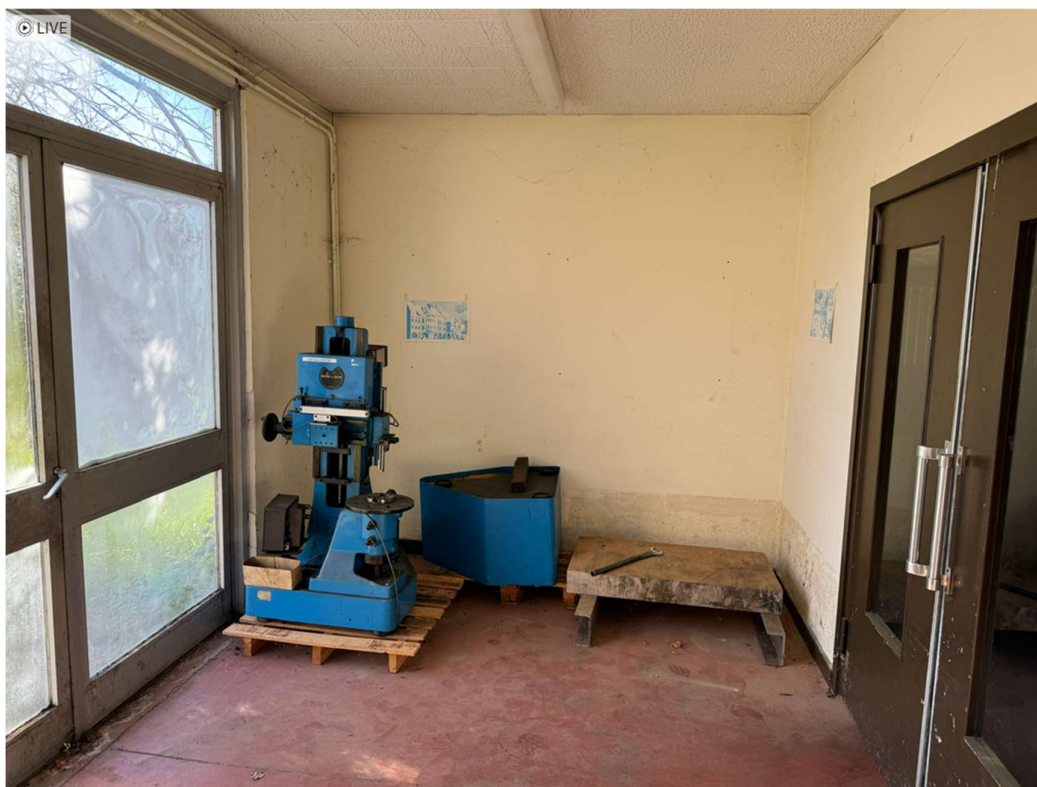
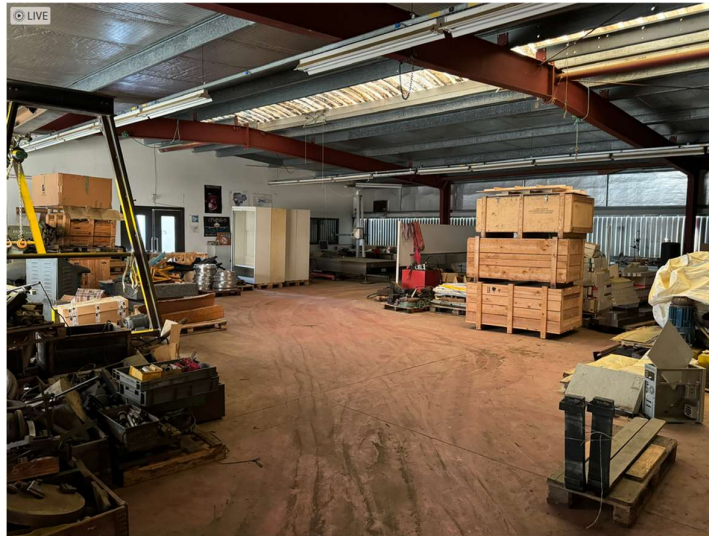
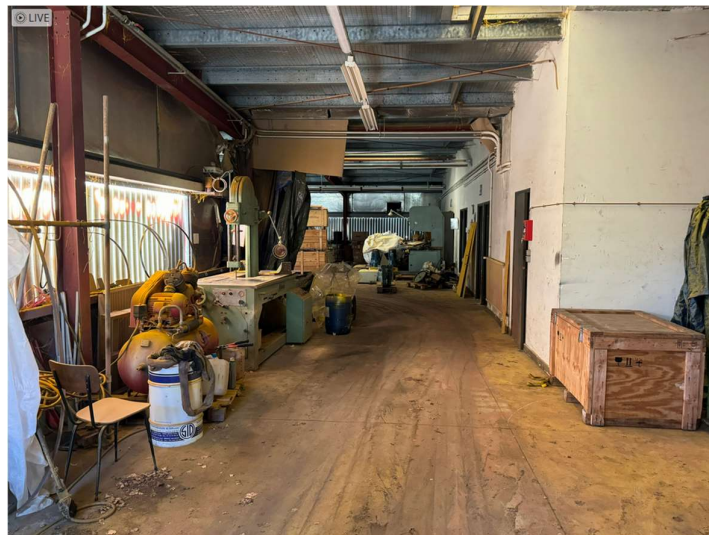
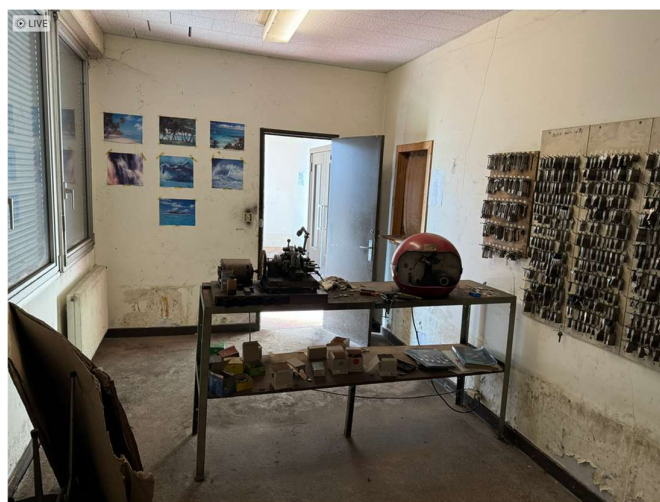
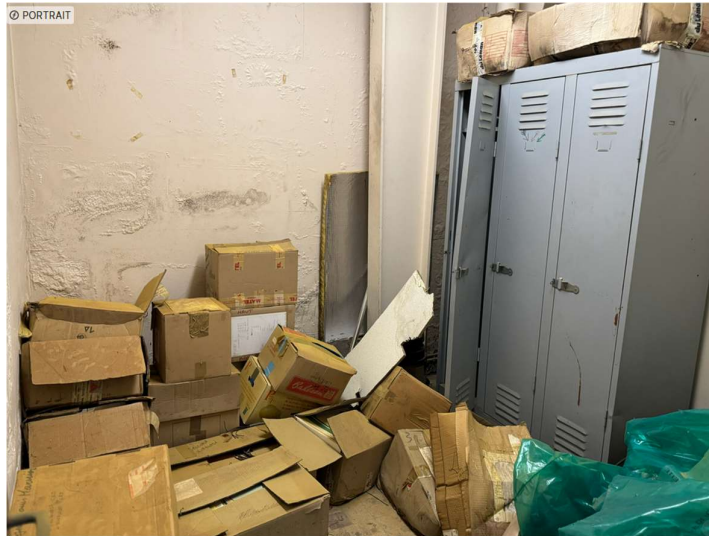
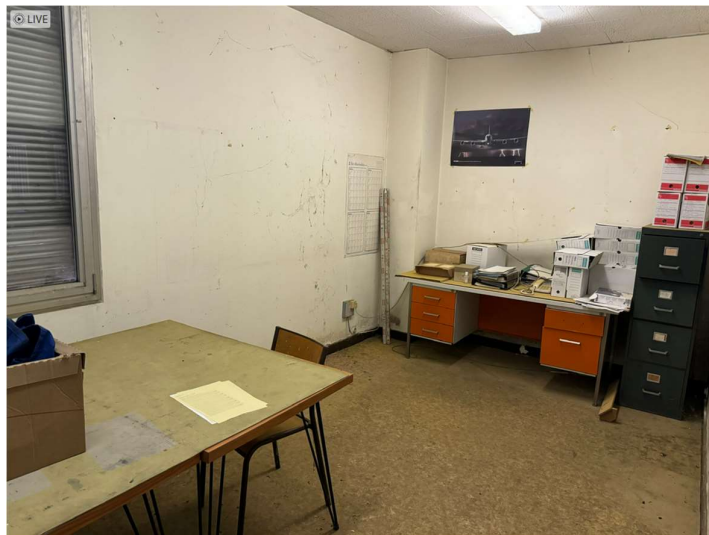
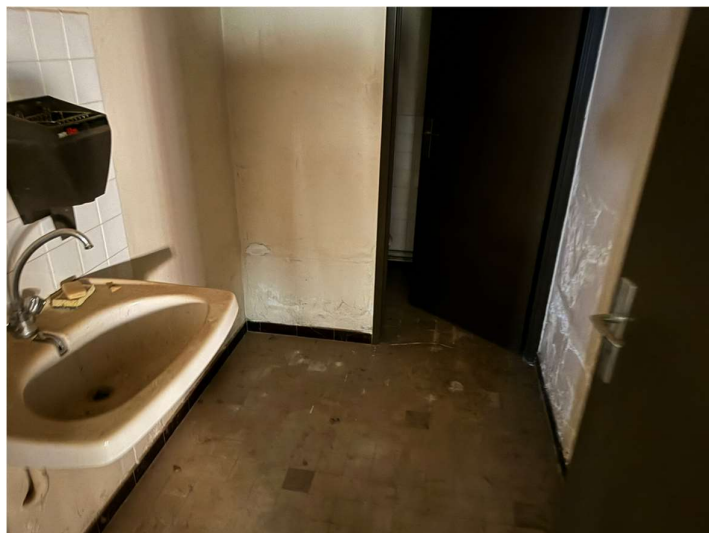
**Photos intérieur du bâtiment**

En son intérieur, ce bâtiment, est apparu dans un état d'entretien et de conservation, relativement vétuste, et sale et mériterait en conséquence, de travaux de rafraîchissements importants.

Il convient de noter que certaines dalles en plafond, sont apparues comme en mauvais état et/ou présentant des traces d'infiltrations (points d'infiltrations nécessitant un contrôle de l'état de la couverture).

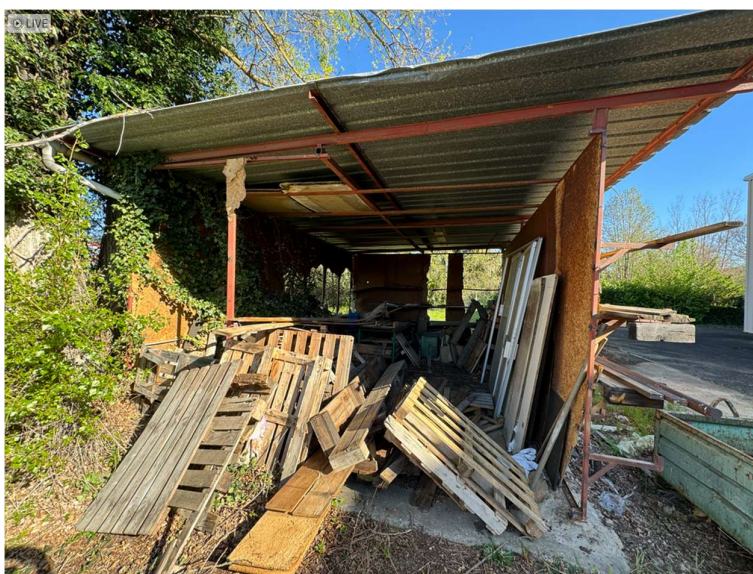
Nous précisons, qu'une construction sommaire, à l'Ouest du bâtiment A, et au Nord du bâtiment B est présente, d'une surface de près de 25 m<sup>2</sup>, apparue en mauvais état d'entretien.

*Construction sommaire utilisée en tant que débarras*

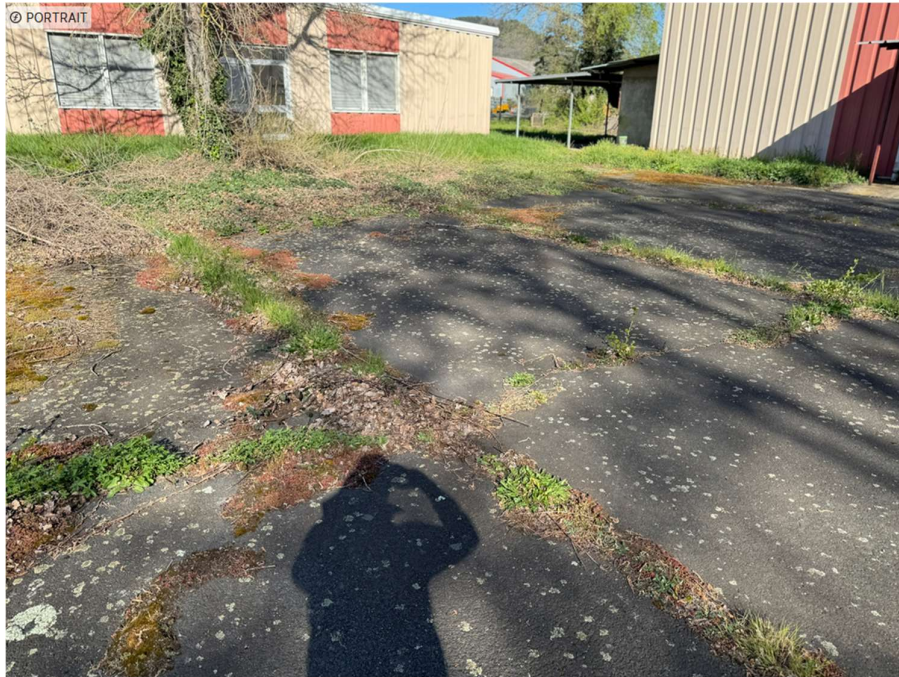
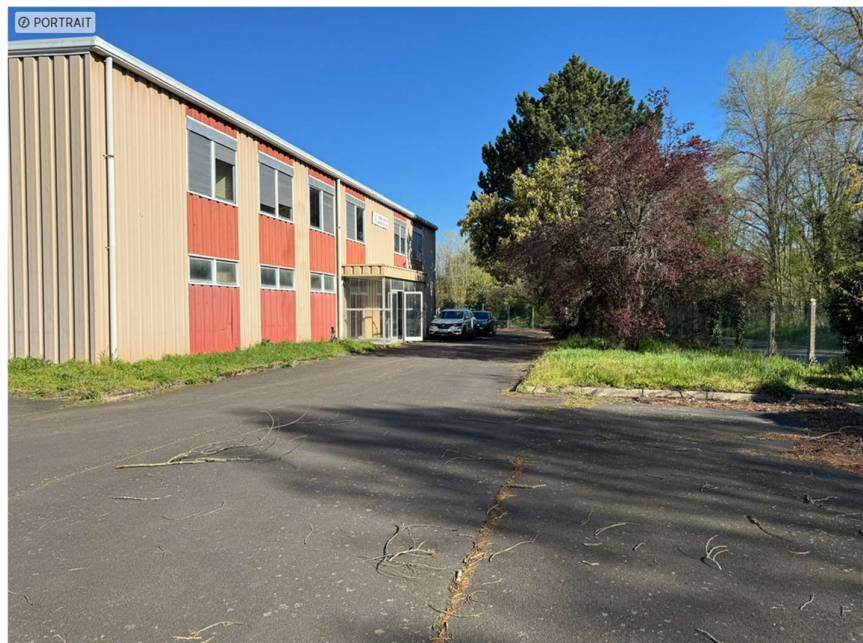
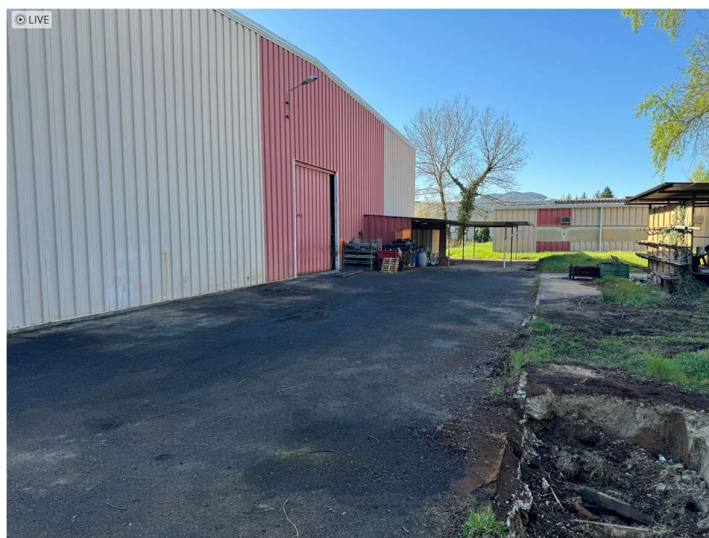
Il convient de préciser, que le revêtement goudronné, est apparu comme fissuré en de nombreux endroits.

Il convient de préciser, que les abords du bâti, sont souvent apparus comme très moyennement entretenus.

*Terrain aspect Sud du bâtiment A*

*Terrain aspect Est bâtiment A*

*Abords goudronnés à l'Ouest du bâtiment A*
