**RAPPORT D'EXPERTISE**

**Procédure Collective**  
**Liquidation Judiciaire (Loi 2005)**  
**Madame Lise Marie NEBOIT BOSCH**  
**« Lieudit Condros »**  
**43260 SAINT-ETIENNE-LARDEYROL**

- Procéder à l'estimation chiffrée d'un immeuble situé à SAINT-ETIENNE-LARDEYROL (43), et cadastré section D n° 116/117/118, lieudit « Condros » pour 18 a 59 ca,
- Préciser dans son estimation des biens immobiliers de l'entreprise, la consistance, l'emplacement de ces biens et leurs valeurs de réalisation tant de gré à gré qu'aux enchères publiques,
- Mentionner le cas échéant l'existence de produits ou installations dangereux ou susceptibles de l'être tant pour la sécurité des tiers que s'agissant des risques de pollution des sols ou des eaux.

Nous avons procédé à l'expertise de ce tènement **à la date du lundi 25 mars 2024.**

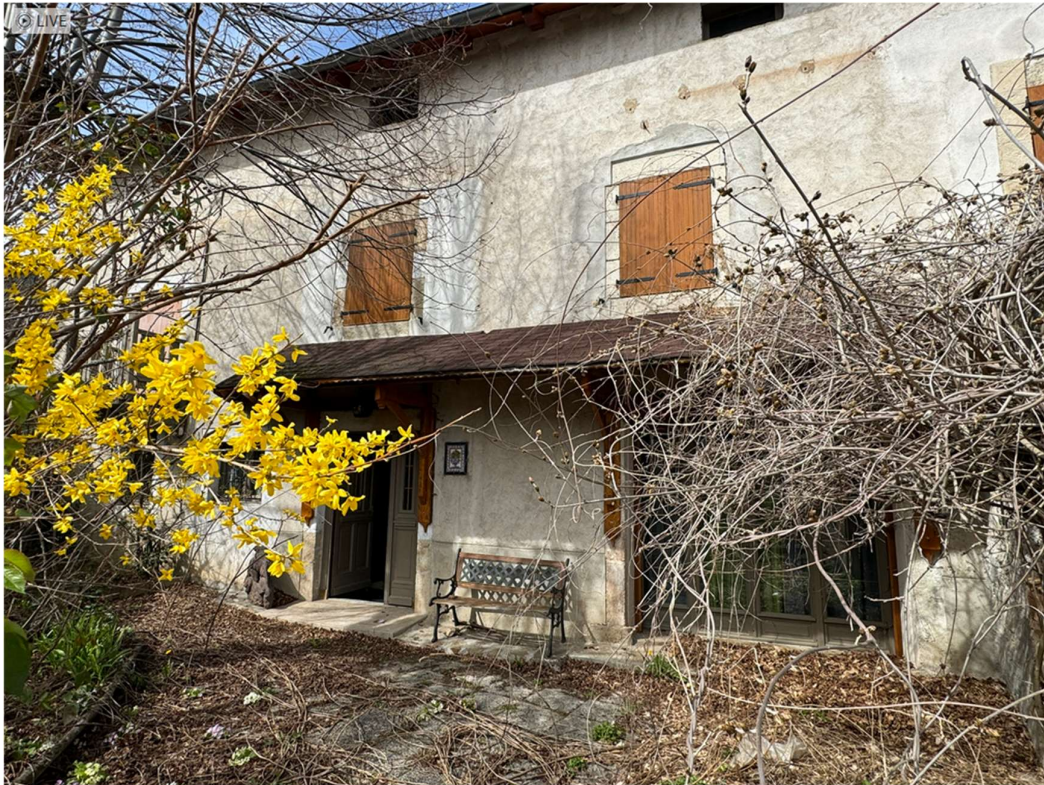
S'agissant du gros-œuvre, les murs de cette construction de la fin du 19<sup>e</sup> siècle, entièrement crépis aujourd'hui, sont apparus comme présentant quelques traces de salissures (notamment au niveau des sous-bassements sur l'aspect Nord-Est).

Quelques micros-fissures sont apparentes également.

*Façade orientée Sud-Est*

- Un rafraîchissement des façades serait à effectuer (A-minima un lessivage de ces dernières serait nécessaire), quelques micros-fissures,
- Matériaux constituant le second-œuvre apparus comme standards,

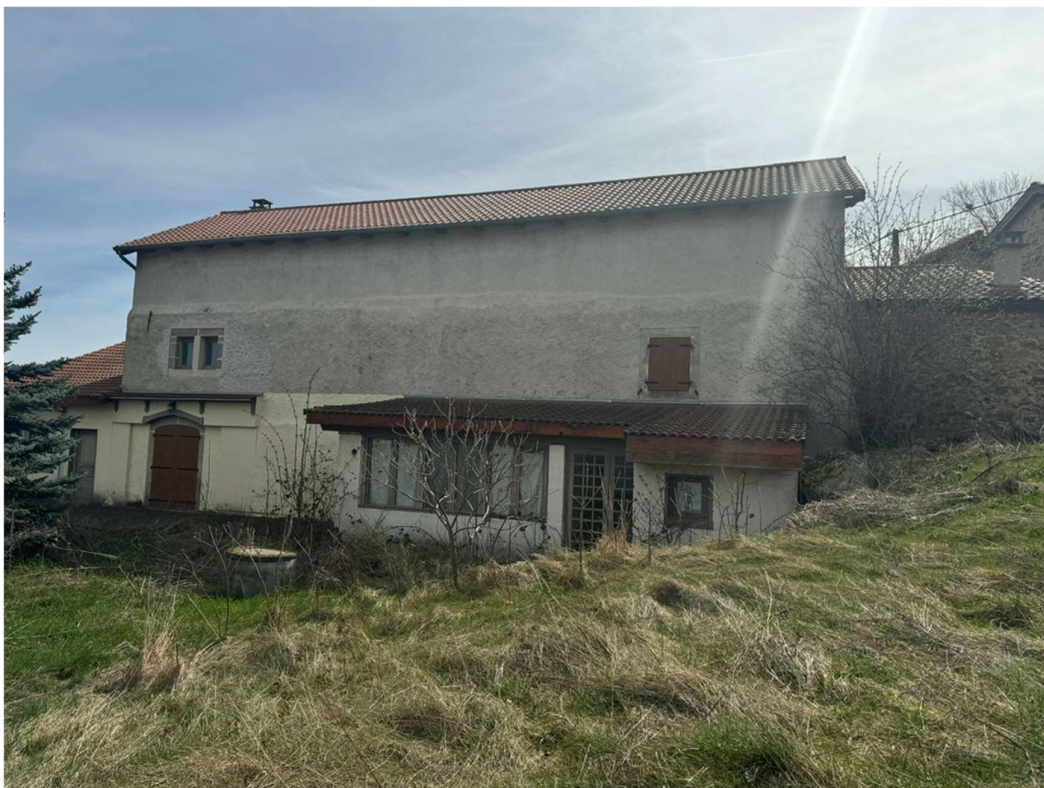
*Façade exposée Nord-Ouest*

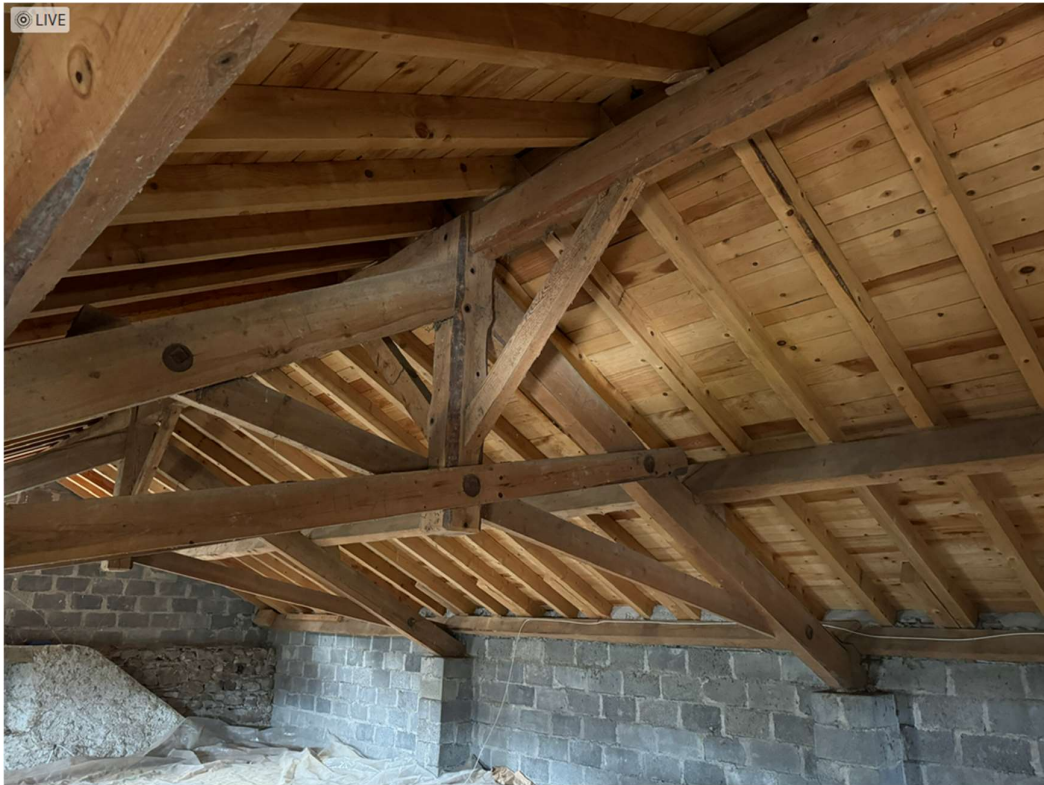
La toiture, est constituée de tuiles romanes, et d'une charpente en bois, l'ensemble étant apparu en assez bon état d'entretien et de conservation.

*Charpente apparue en bon état d'entretien et de conservation*

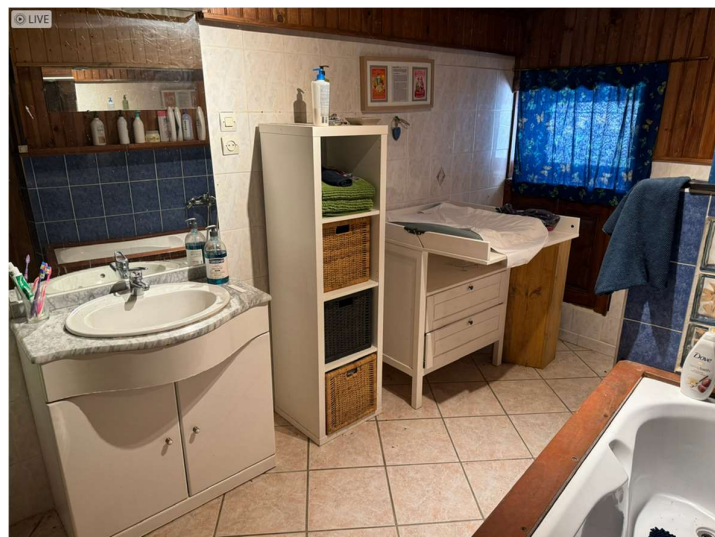
*Salle de bains (Rez-de-chaussée)*

- Des ouvertures seraient à remplacer,
- Monsieur ALTET, le plombier-serrurier présent le jour de l'expertise, est intervenu sur les lieux il y a plusieurs années, pour une recherche de fuite dans la salle de bains du rez-de-chaussée (voir facture annexée à la fin du rapport/des travaux complémentaires resteraient à effectuer,...),

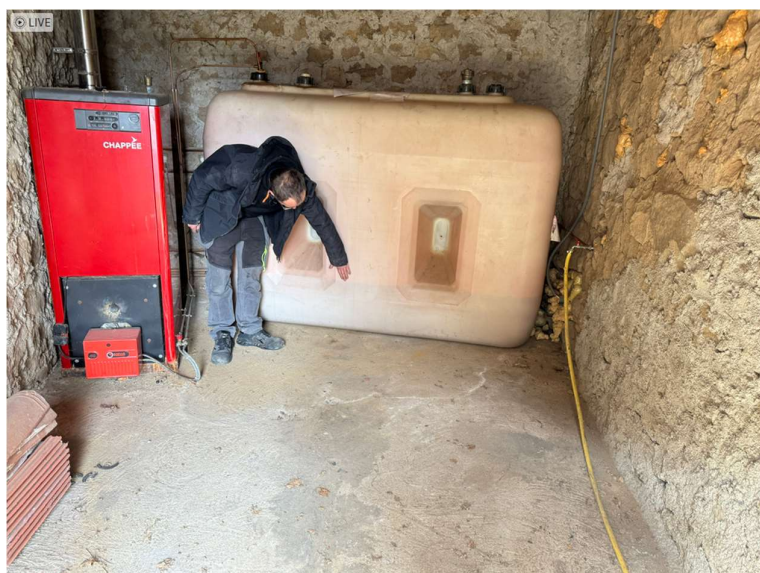
*Intérieur remise*

Nous avons noté que du Fuel était encore présent au sein de cette cuve à concurrence de près du 1/4 de la contenance.

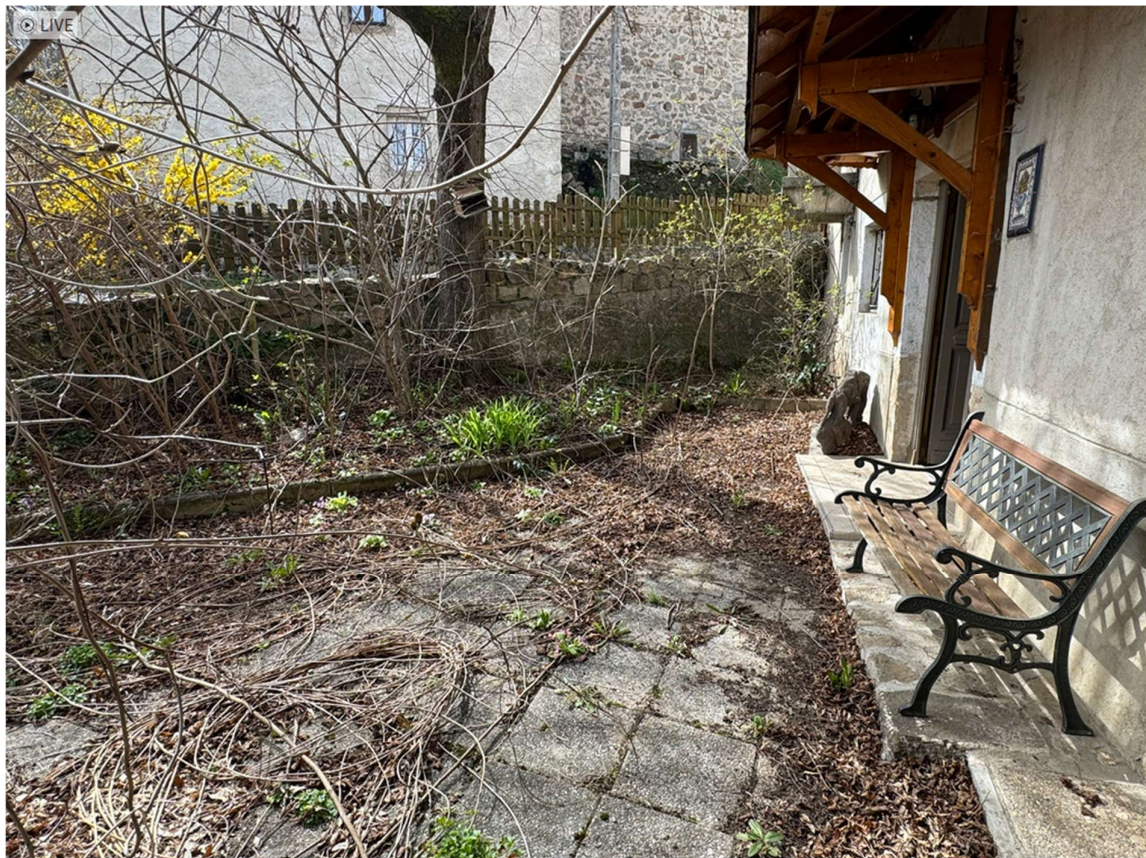
Sur l'aspect Sud-Est de la maison, présence d'une petite cour, mal entretenue (partiellement envahie par la végétation le jour de l'expertise).

*Vue sur cour*

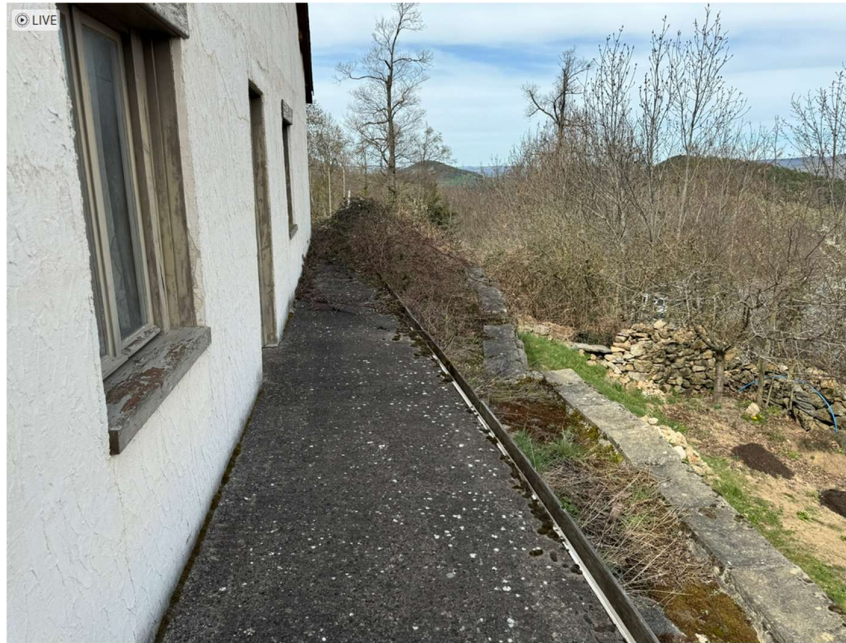
Cette allée, partiellement envahie par les ronces, se situe en surplomb de la propriété voisine.

*Allée longeant la maison*

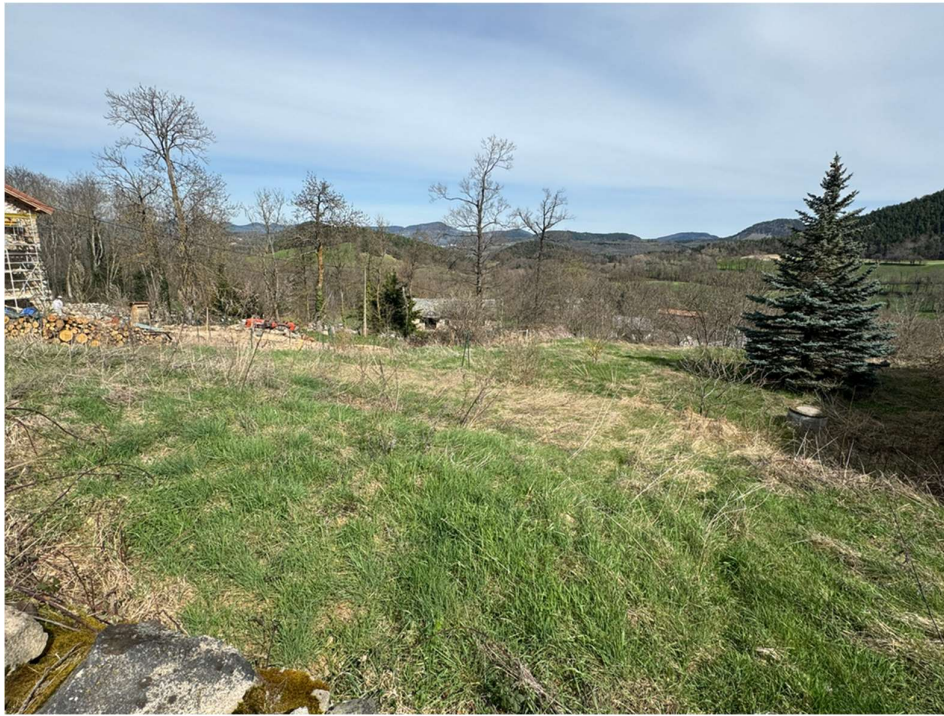
Cette partie du tènement, qui participe à donner une belle aisance au tènement, est en nature de jardin, légèrement accidenté, assez pentu, et mal entretenu (hautes-herbes, ronces,...).

*Jardin (Photo prise en limite Sud-Ouest de propriété)*
