**Dossier n°9Y2707**

### **PROCES-VERBAL DE CONSTAT**

Que la société requérante est propriétaire d'un local commercial situé 3 rue des Hirondelles, zone commerciale La Croix-Blanche, 91700 Sainte-Geneviève-des-Bois.

Qu'à la suite d'une liquidation judiciaire, il me requérait de constater l'état des locaux et ce pour la préservation de ses droits.

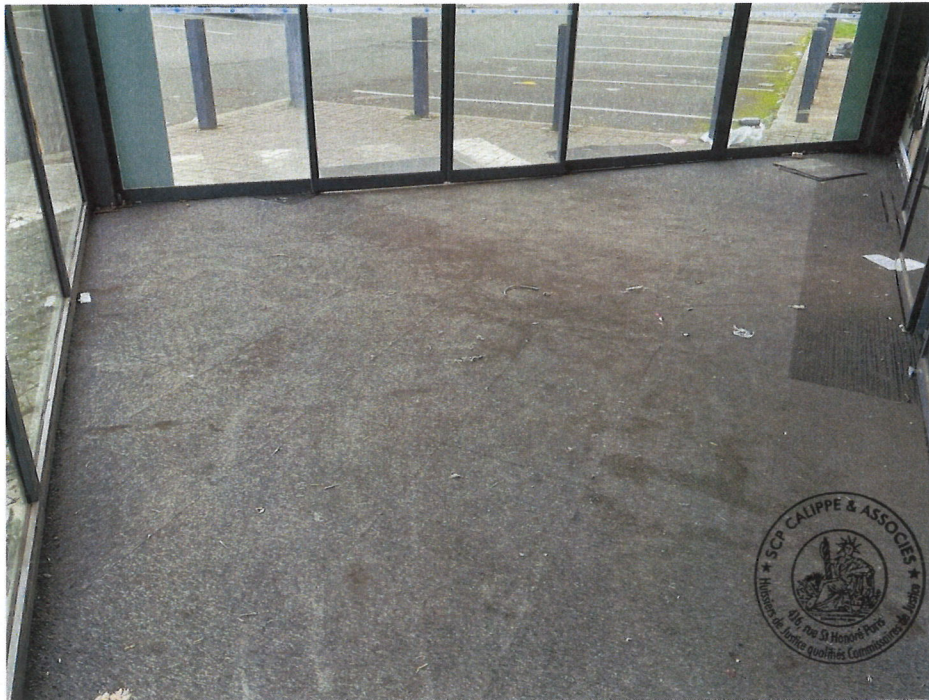
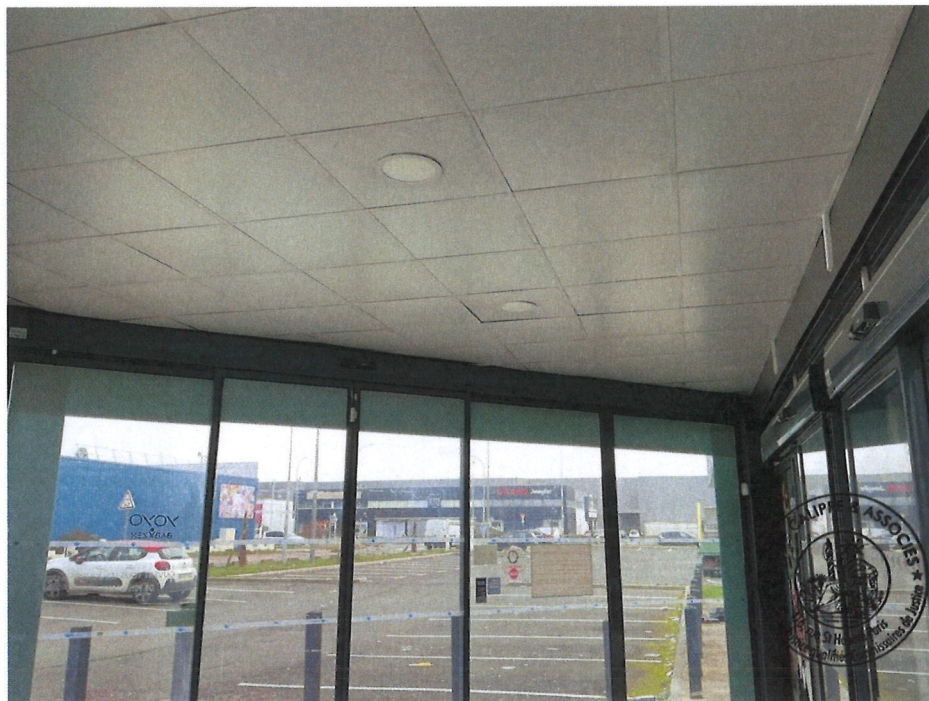
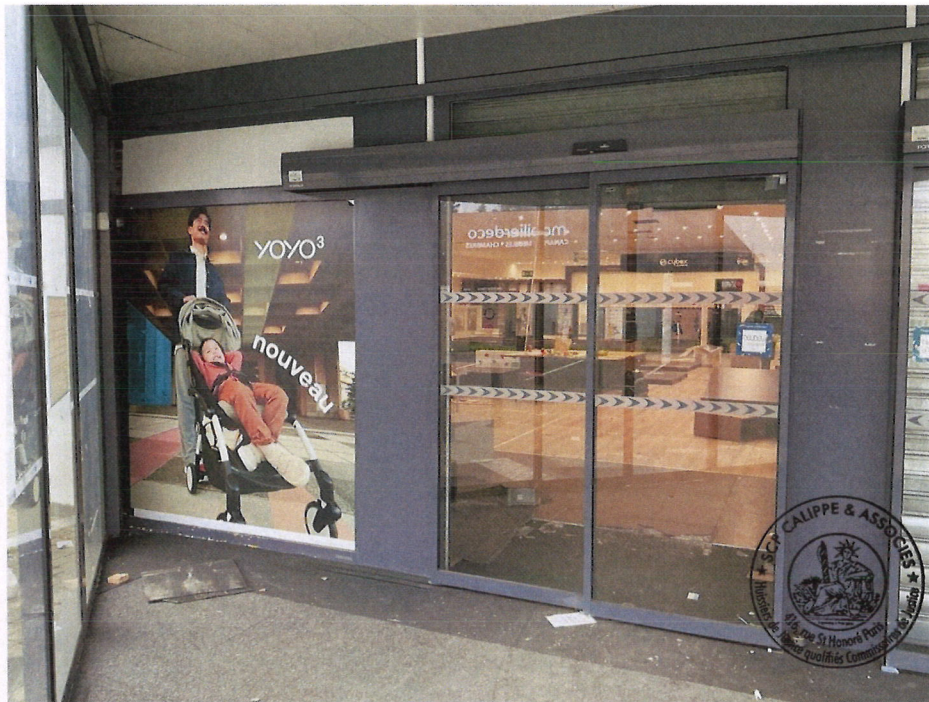
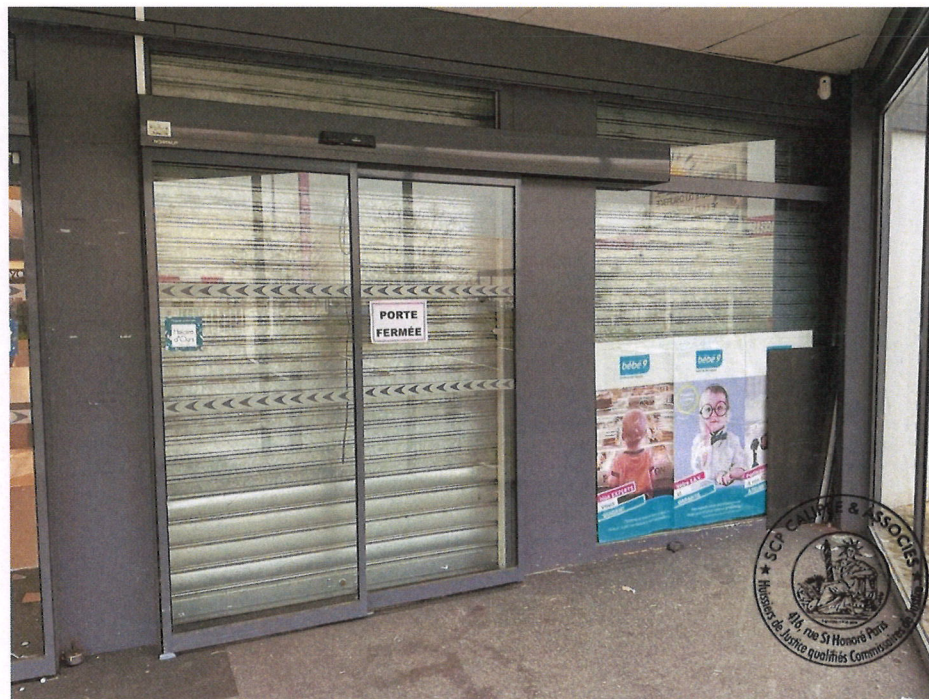
## **2. Sas**

On y accède par une porte automatique vitrée avec des cloisons vitrées, des traces, des spectres d'adhésif.

Au sol, la moquette est très tâchée.

Faux plafond constitué de plaques avec deux points lumineux sous réserve de fonctionnement.

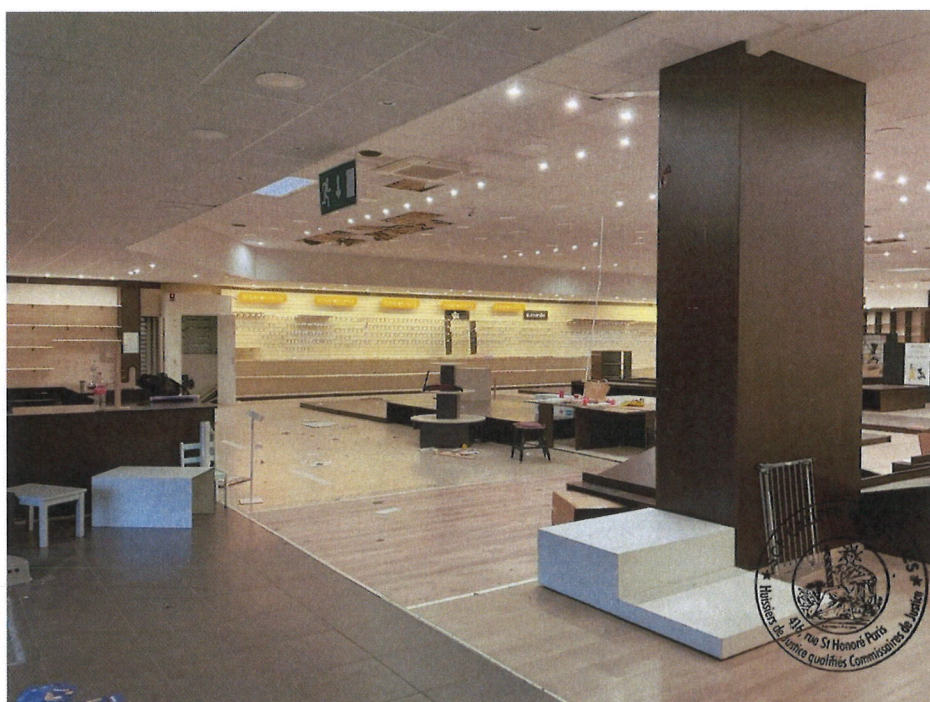
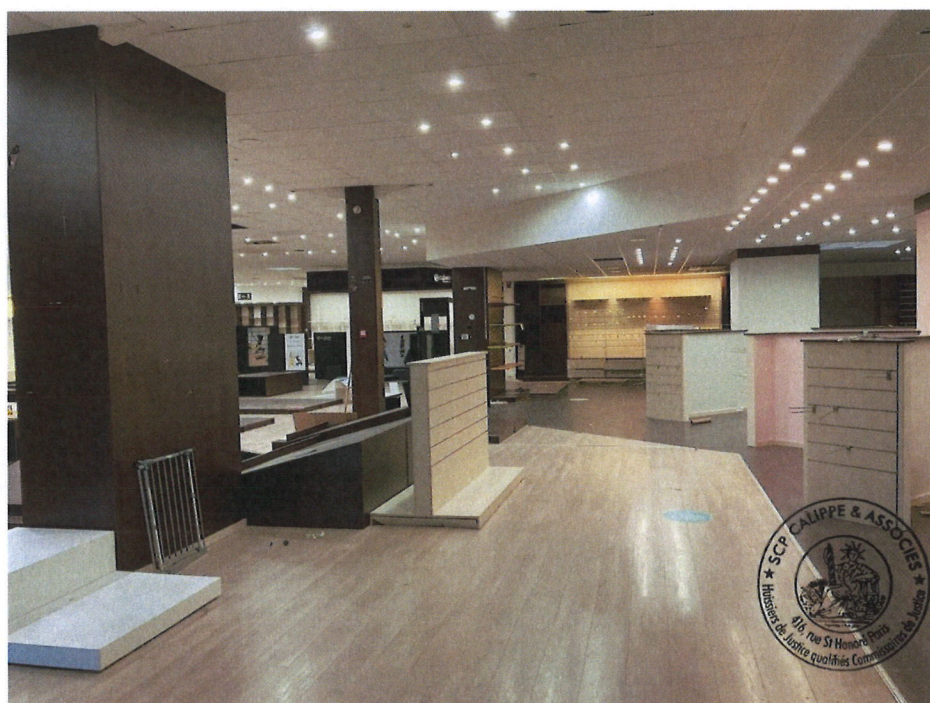
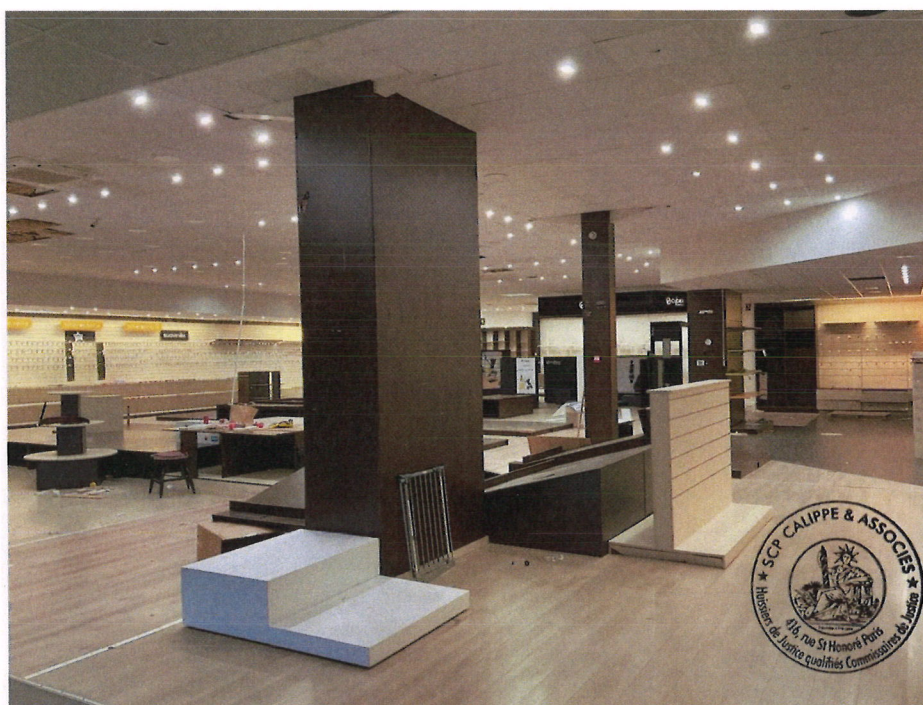
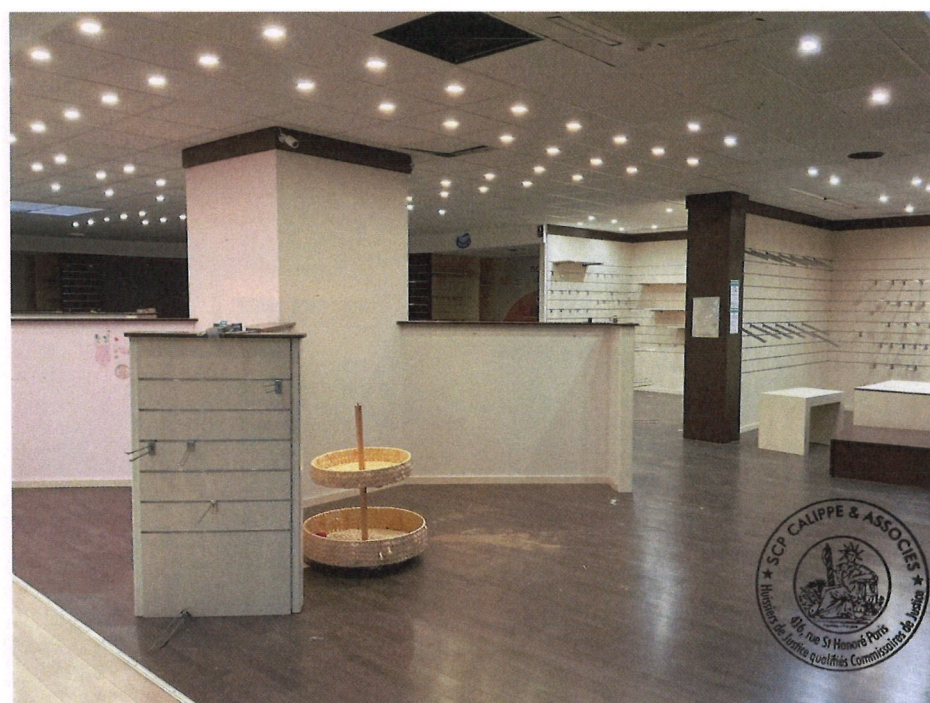
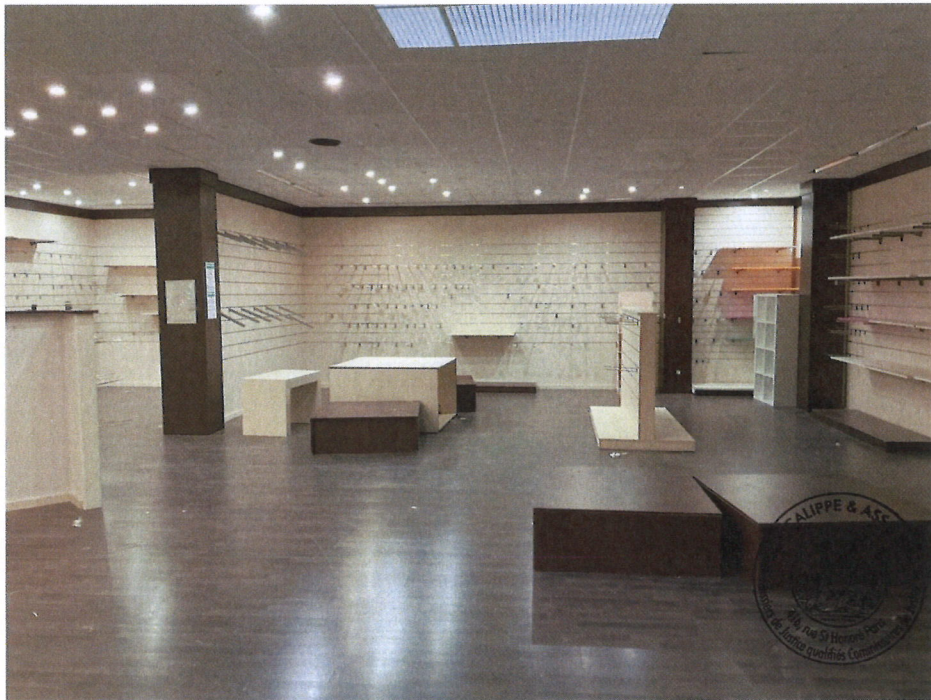
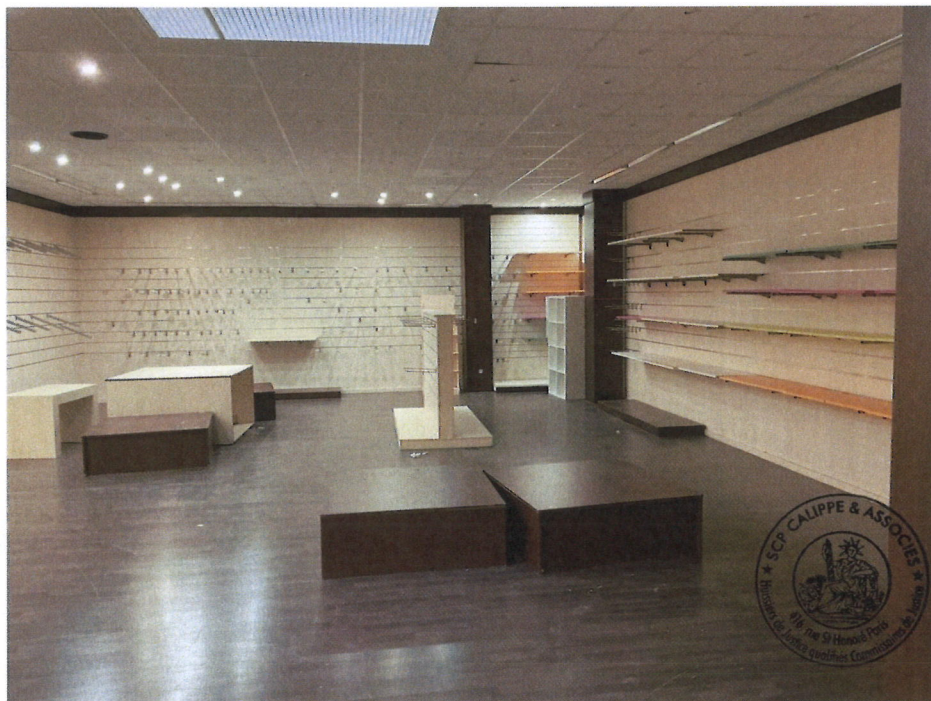
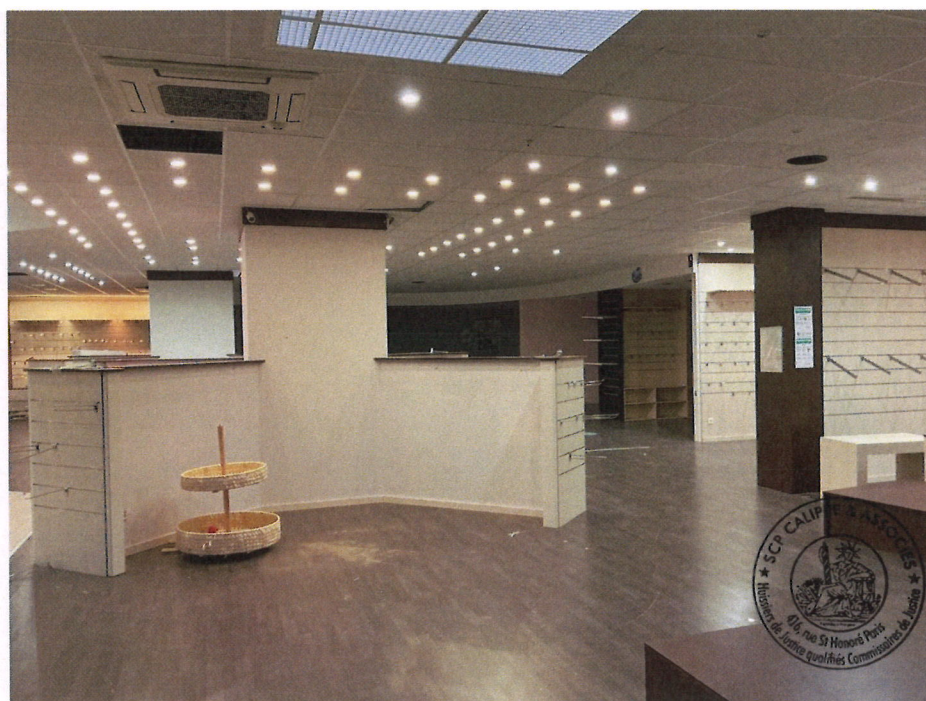
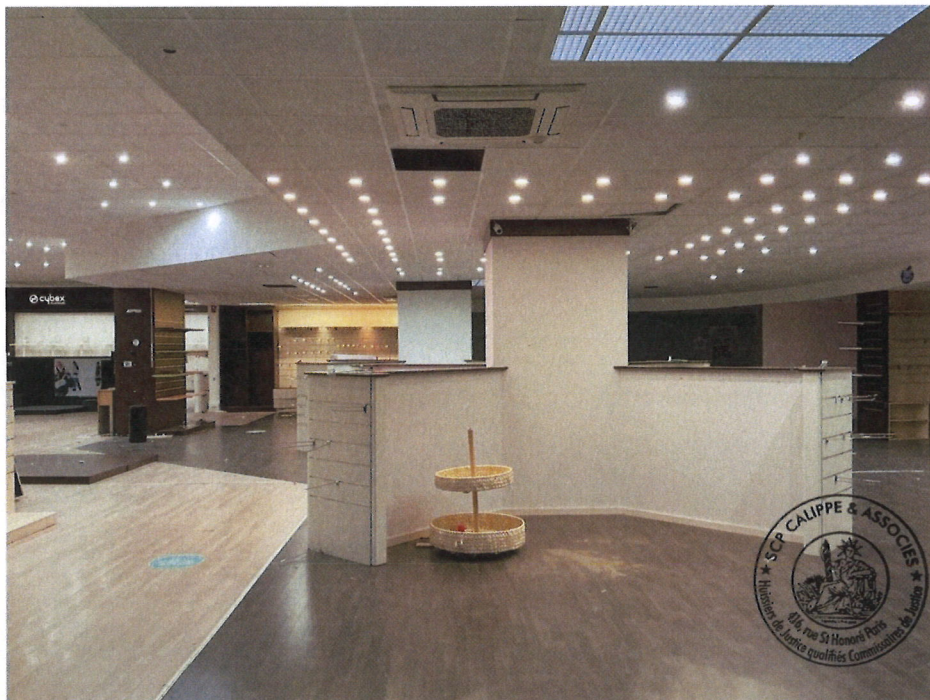
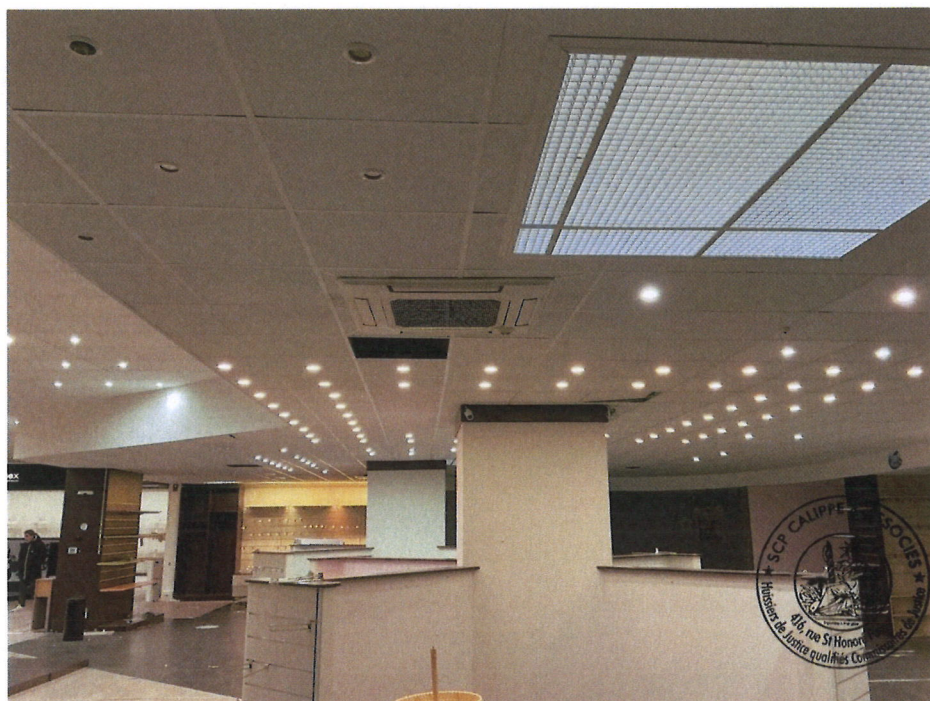
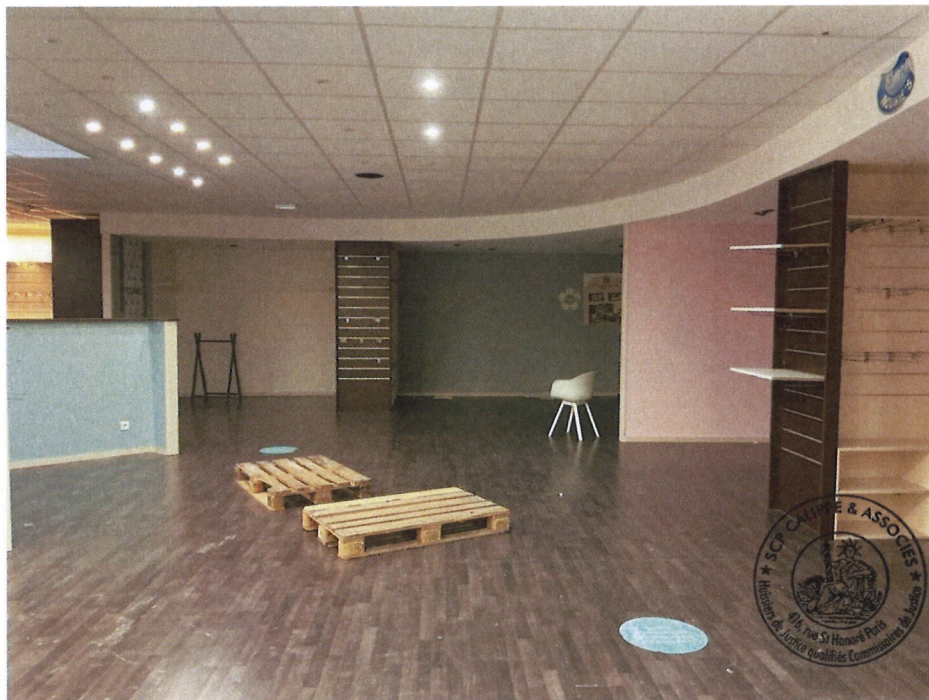
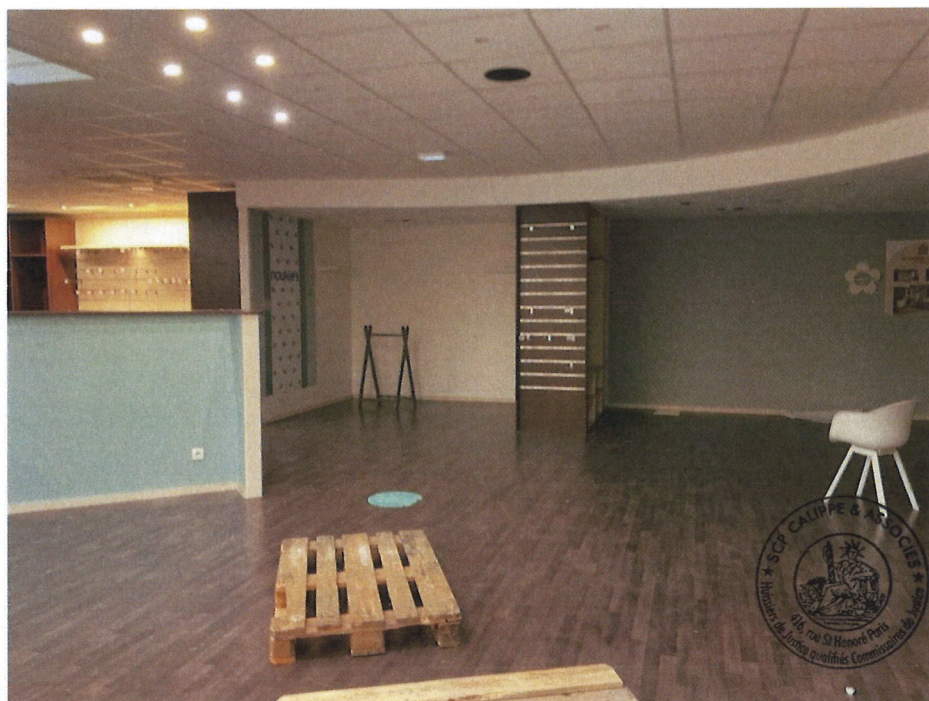
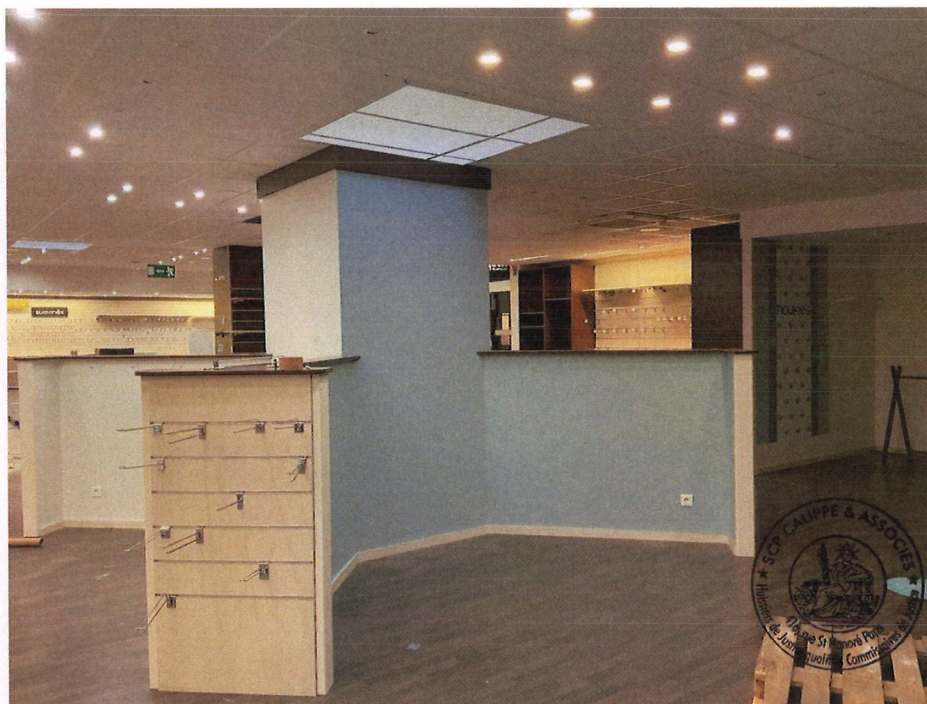
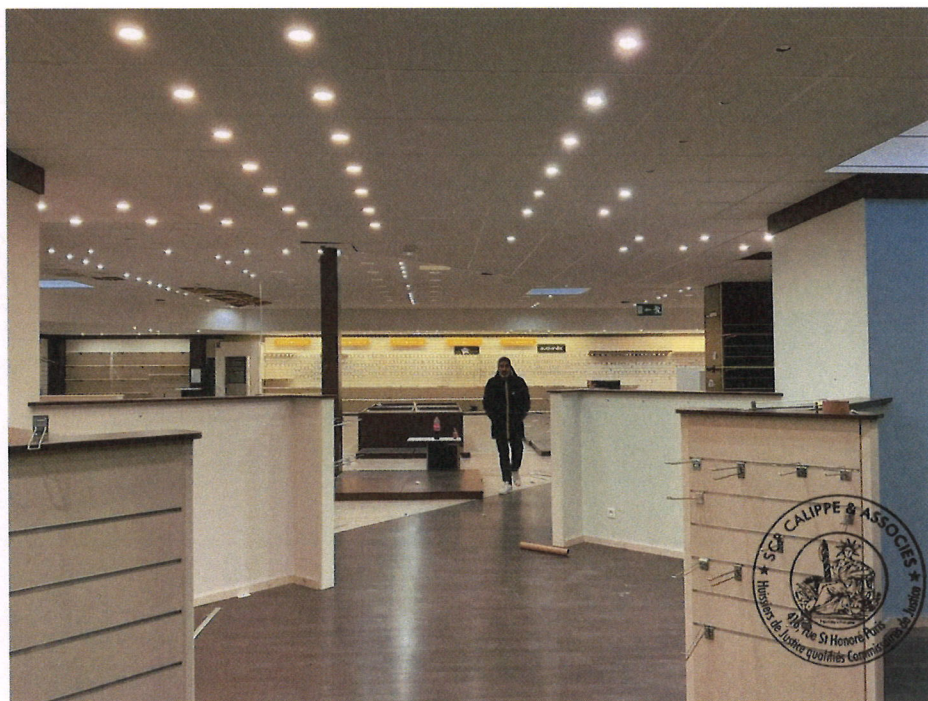
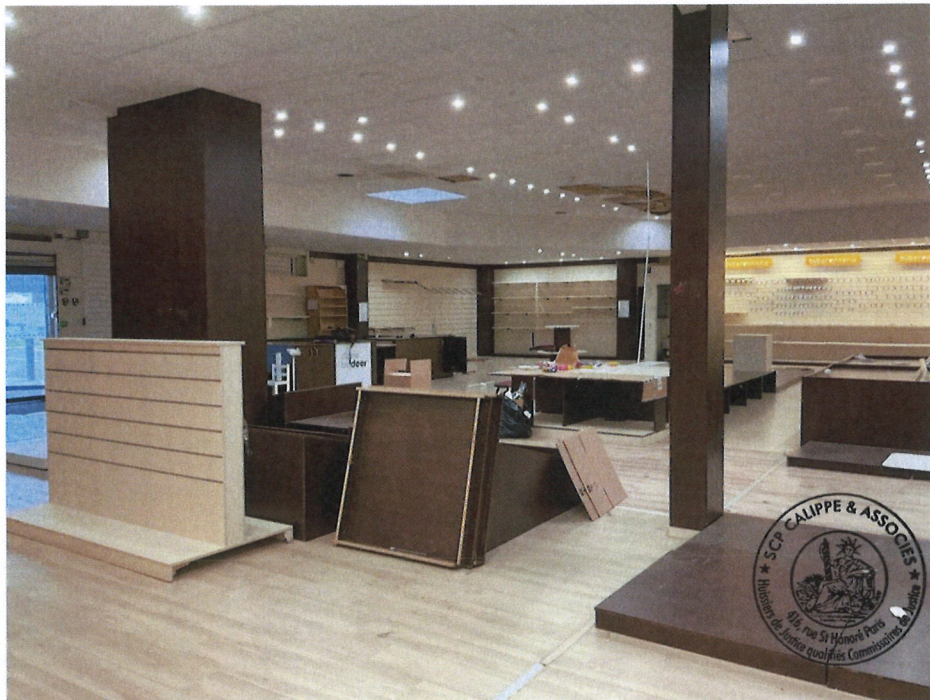
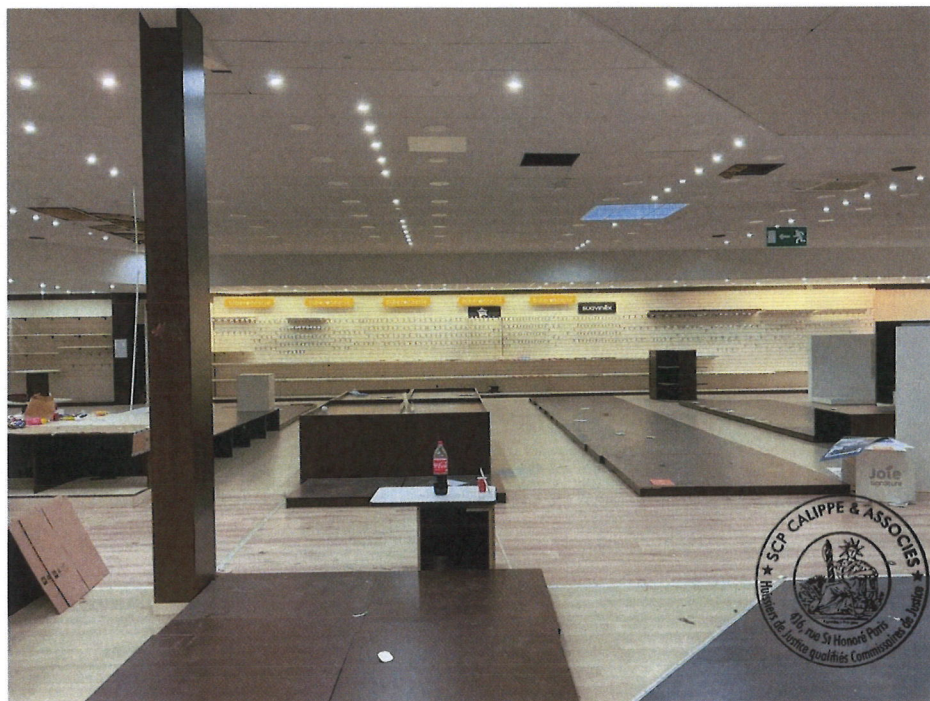
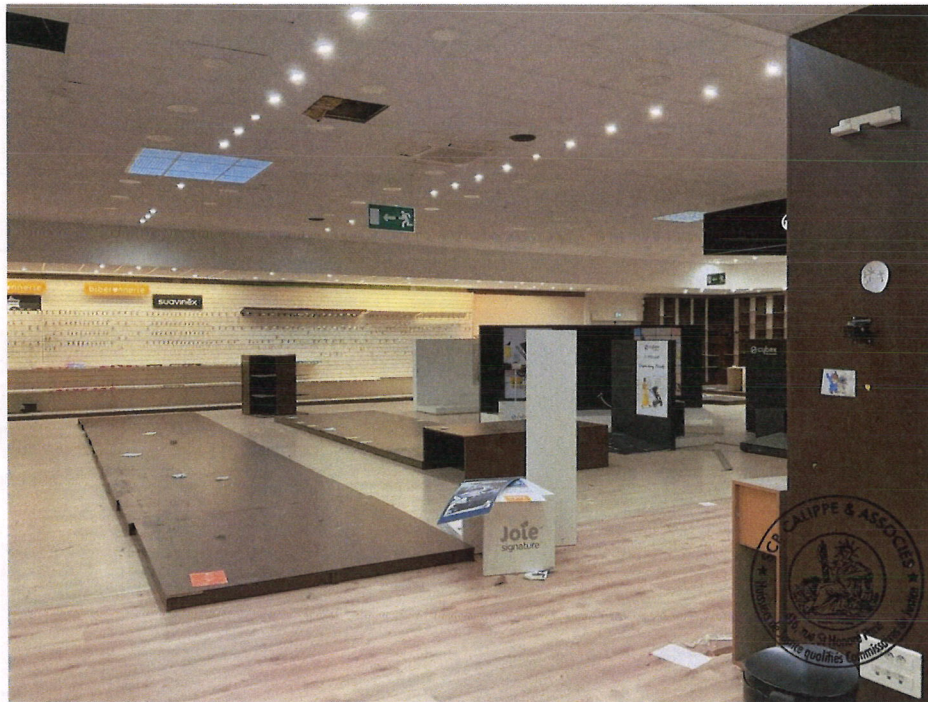
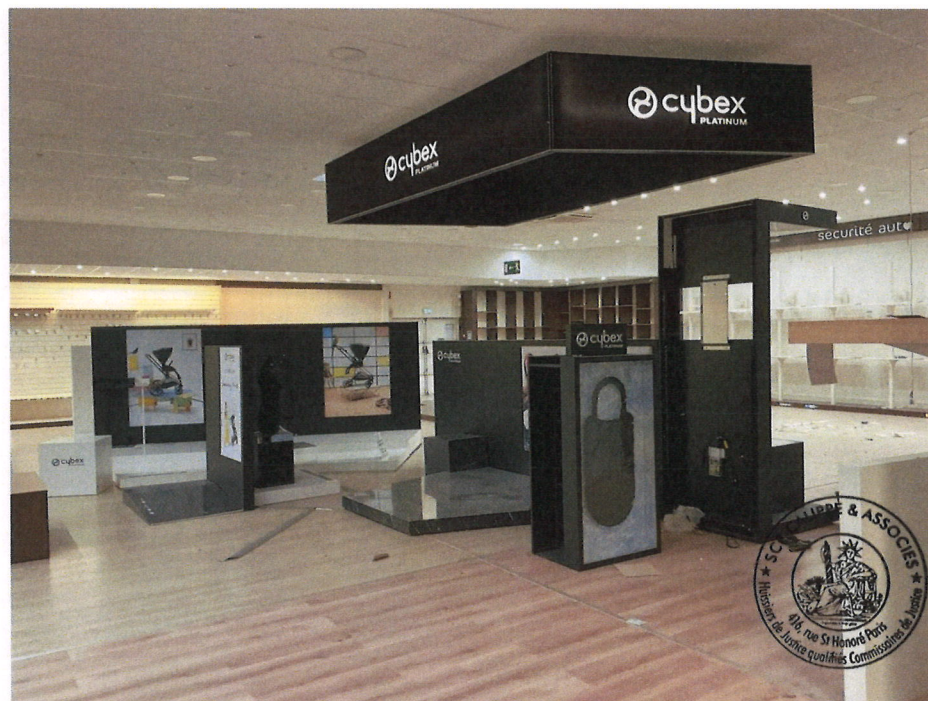
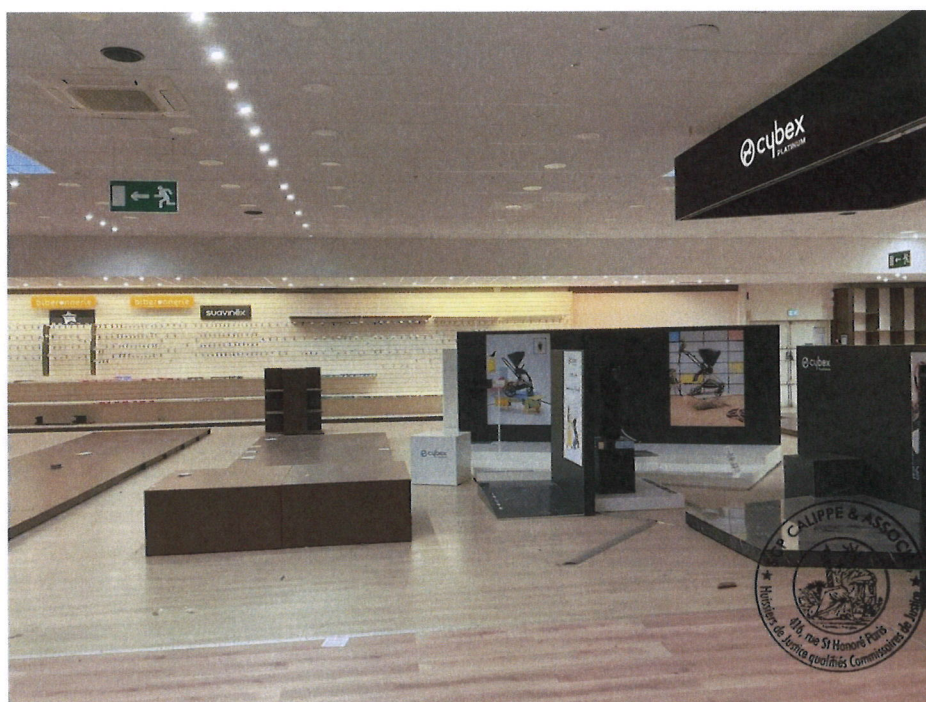
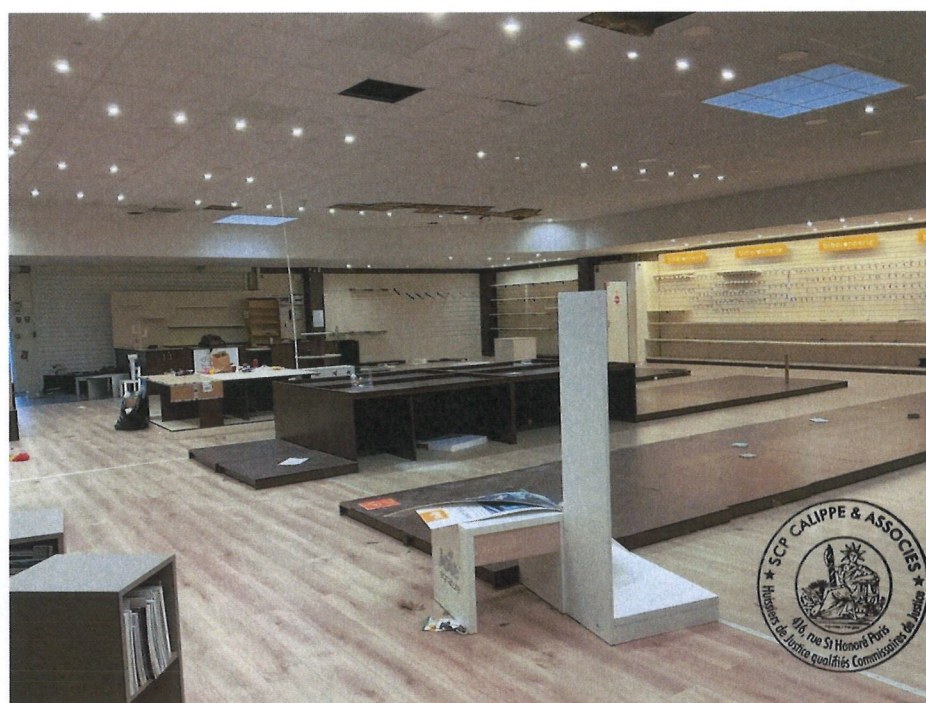
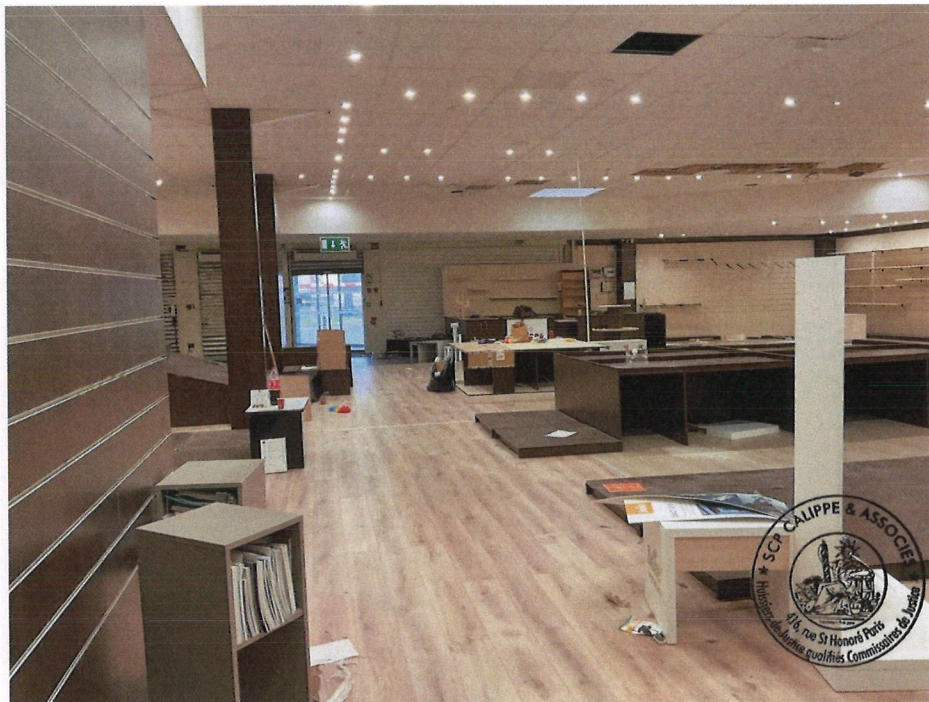
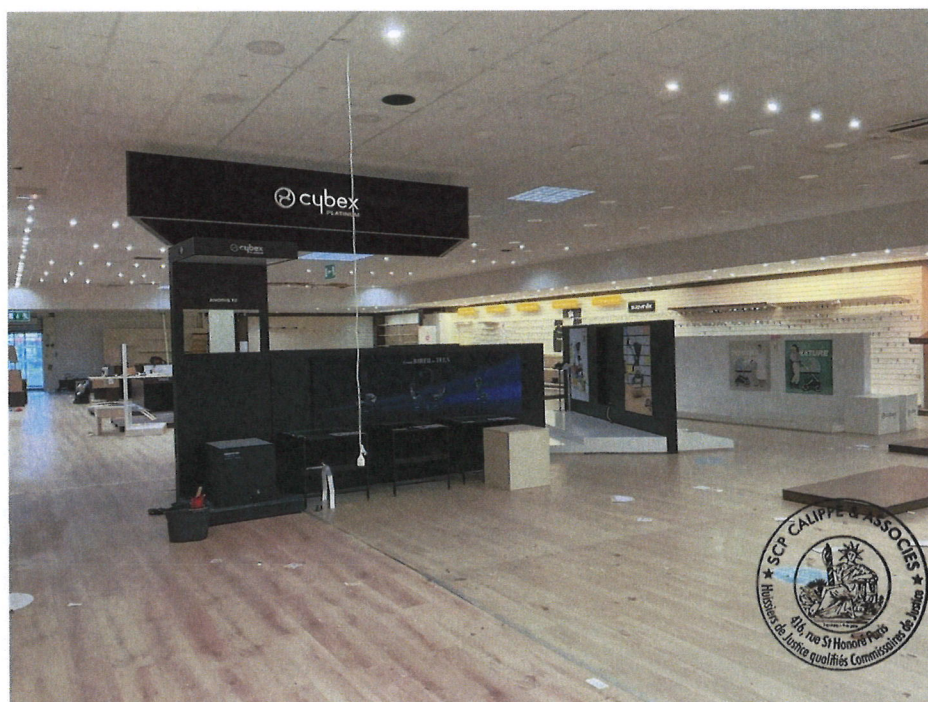
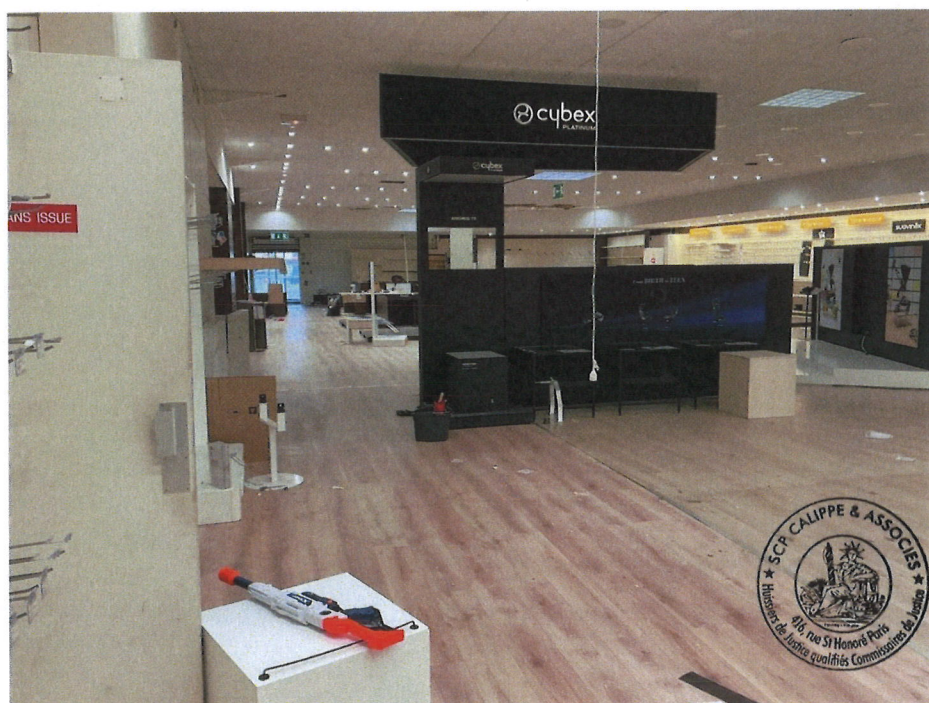
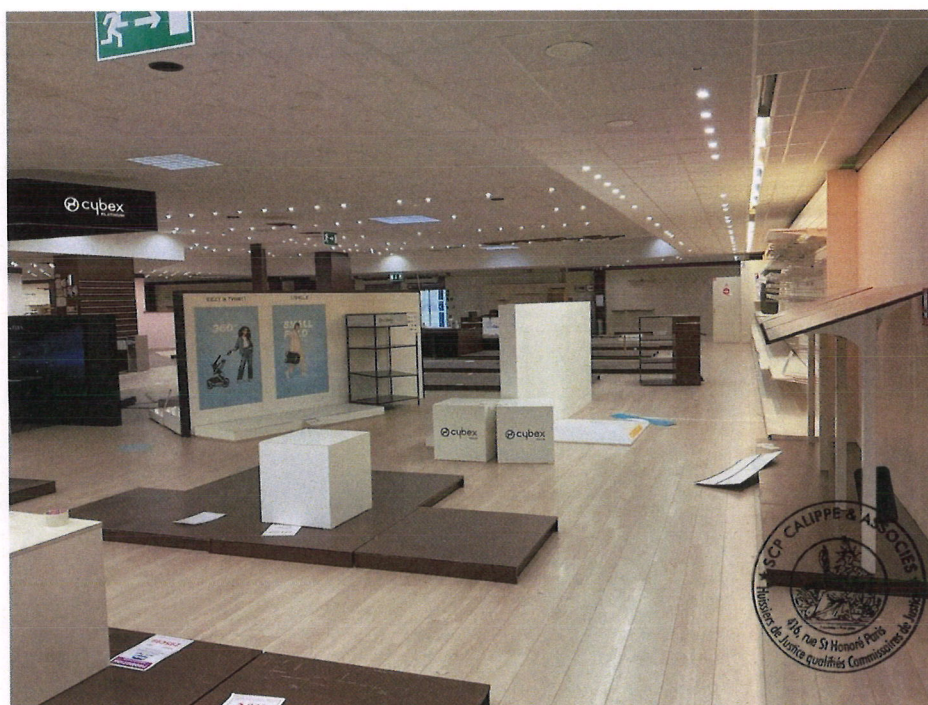
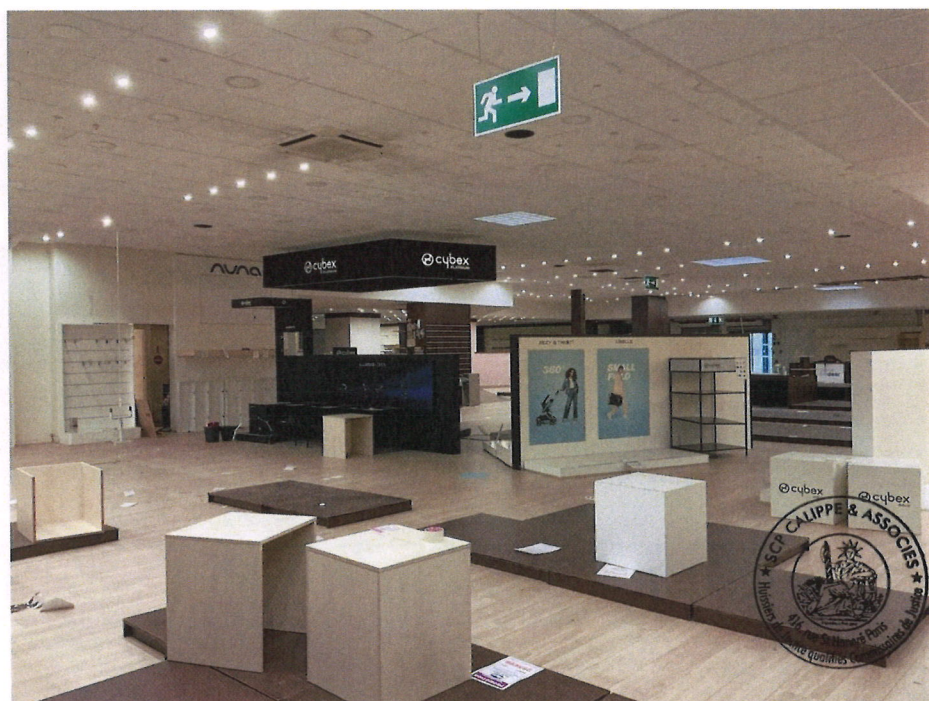
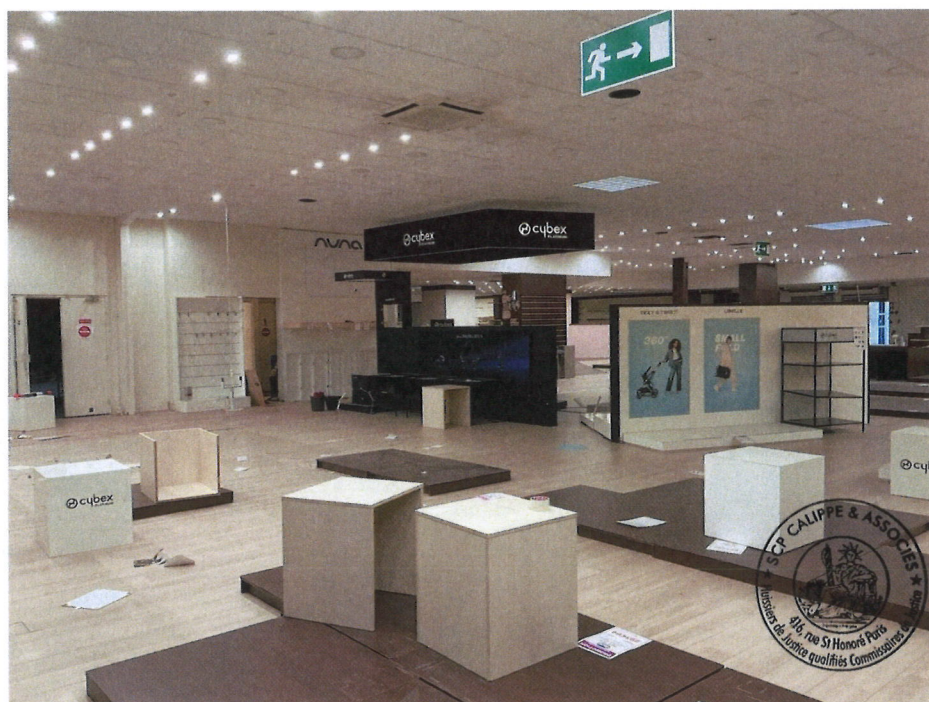
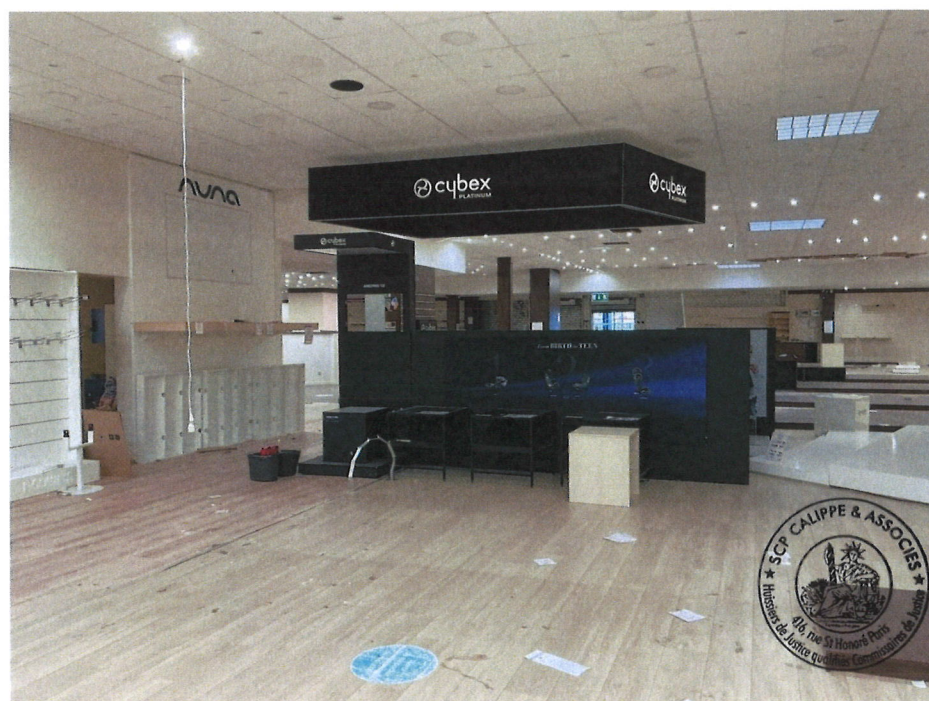
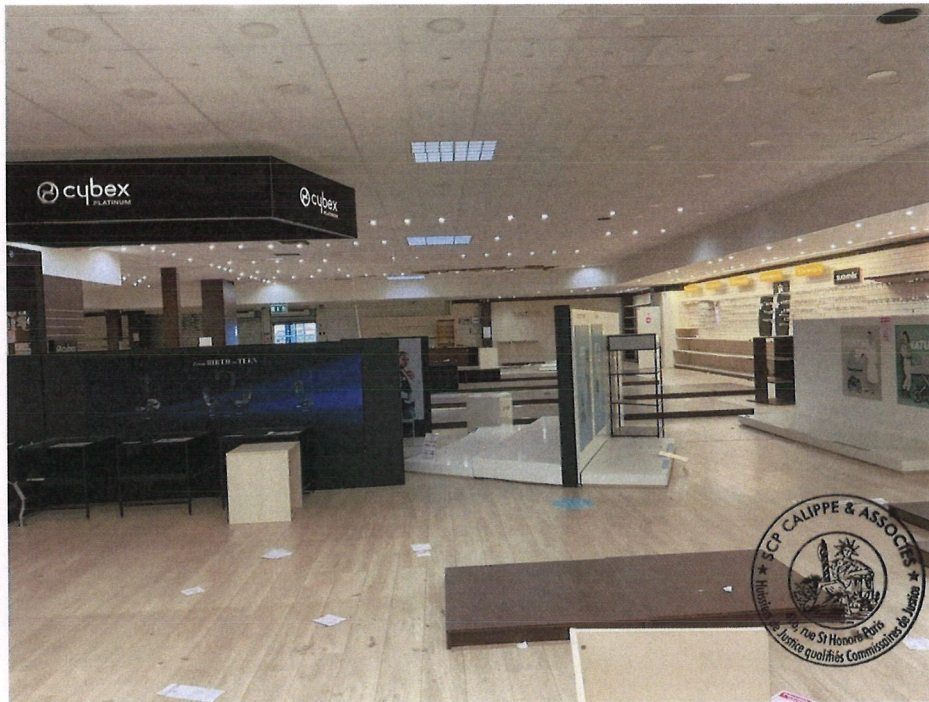
### **3. Local de vente**

Le rideau de fer de la porte de gauche est fonctionnel, ceux situés sur les côtés sont sous réserve de fonctionnement.

En entrant, un tapis de sol encastré et encrassé avec des spectres de dépose.

Des vis sont affleurantes et apparentes.

Une partie carrelée en périphérie. Le carrelage au droit du tapis de sol est abîmé et cassé.

Sur la gauche et en partie centrale, côté droit, des plaques manquantes.
