**Dossier n°9Y2707**

### **PROCES-VERBAL DE CONSTAT**

Que la société requérante est propriétaire d'un local commercial situé 3 rue des Hirondelles, zone commerciale La Croix-Blanche, 91700 Sainte-Geneviève-des-Bois.

Qu'à la suite d'une liquidation judiciaire, il me requérait de constater l'état des locaux et ce pour la préservation de ses droits.

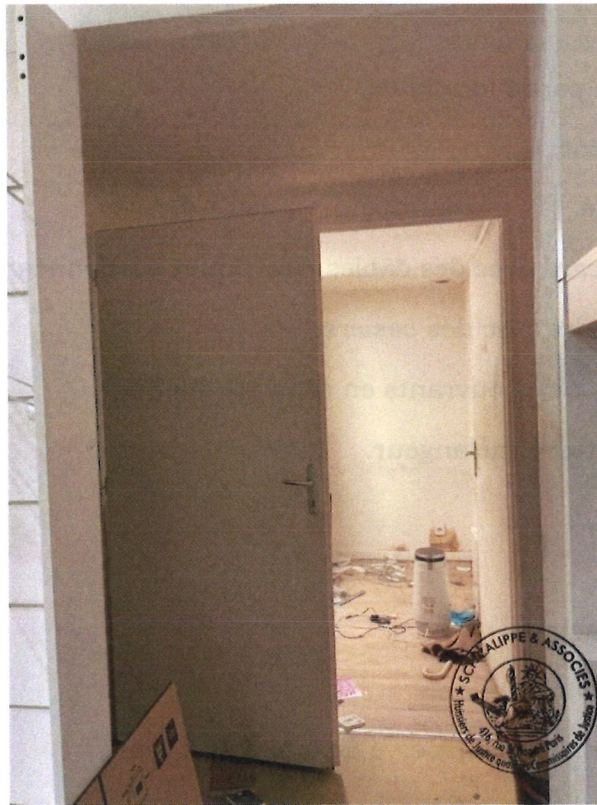
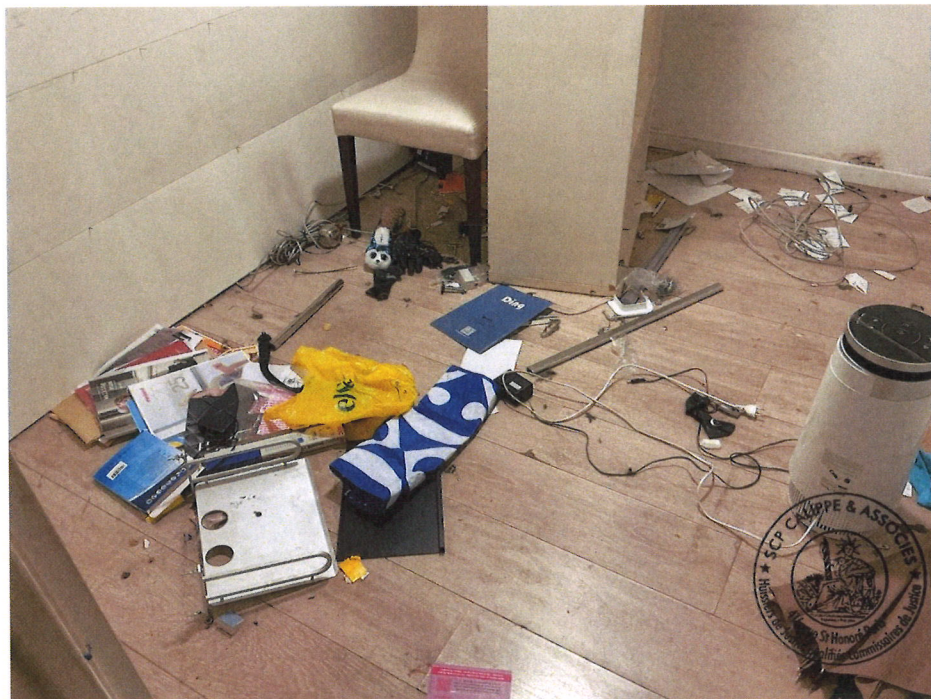
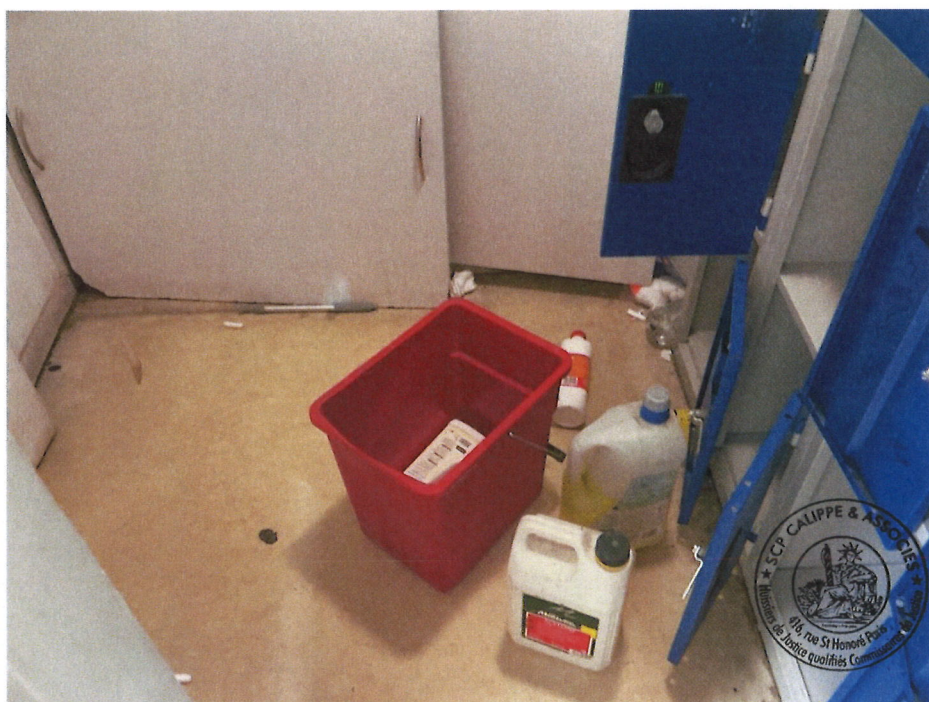
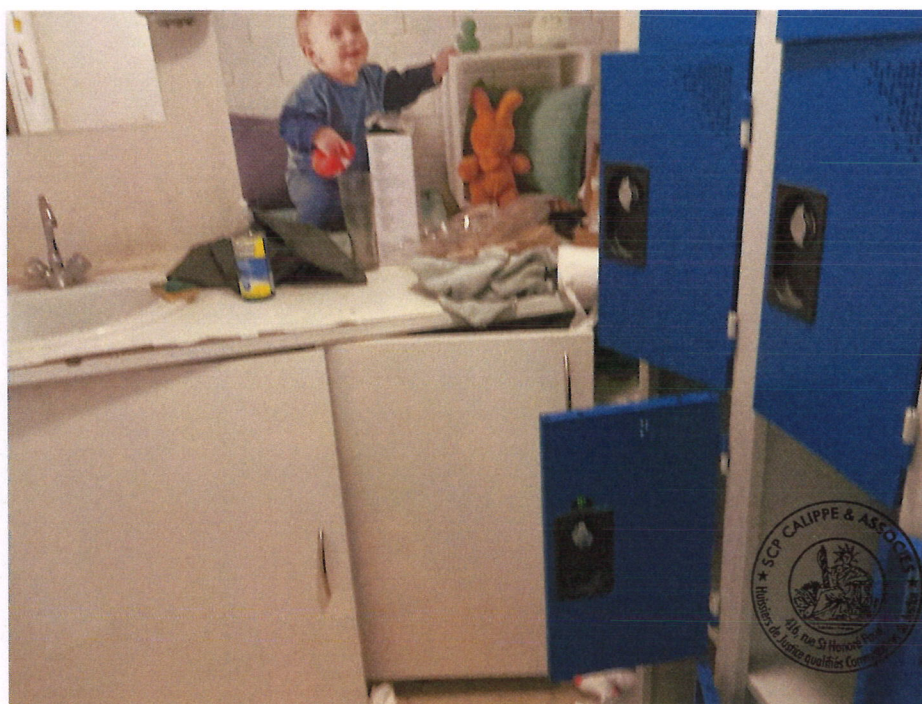
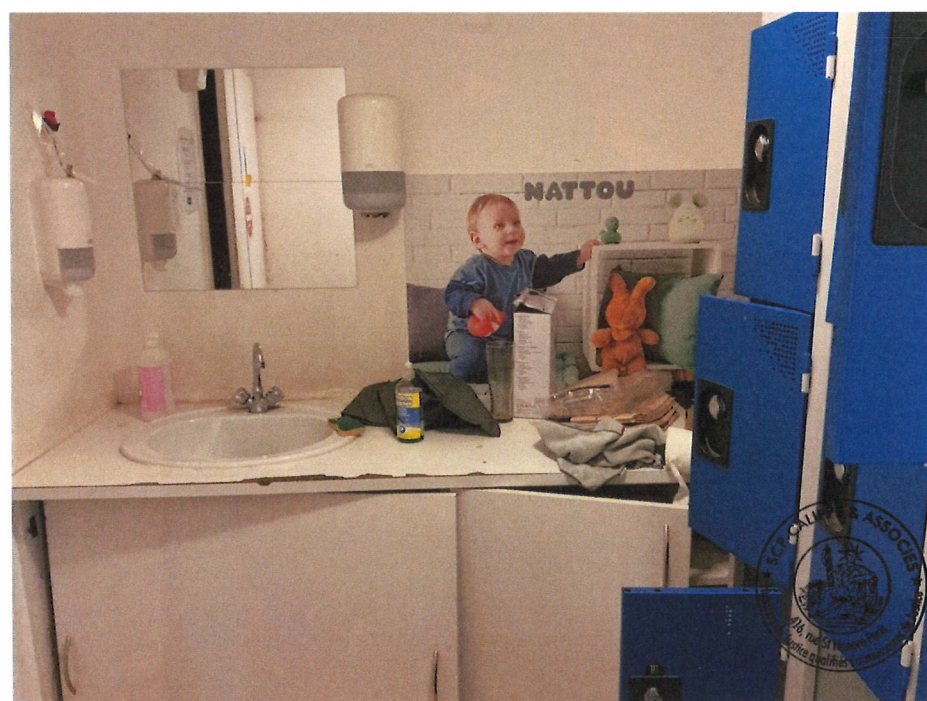
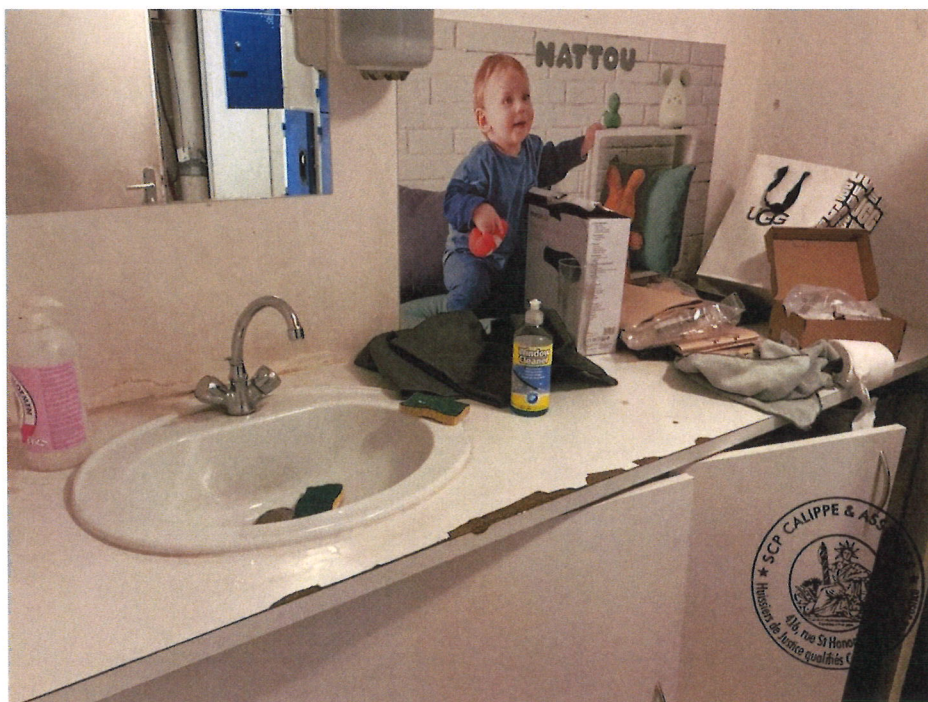
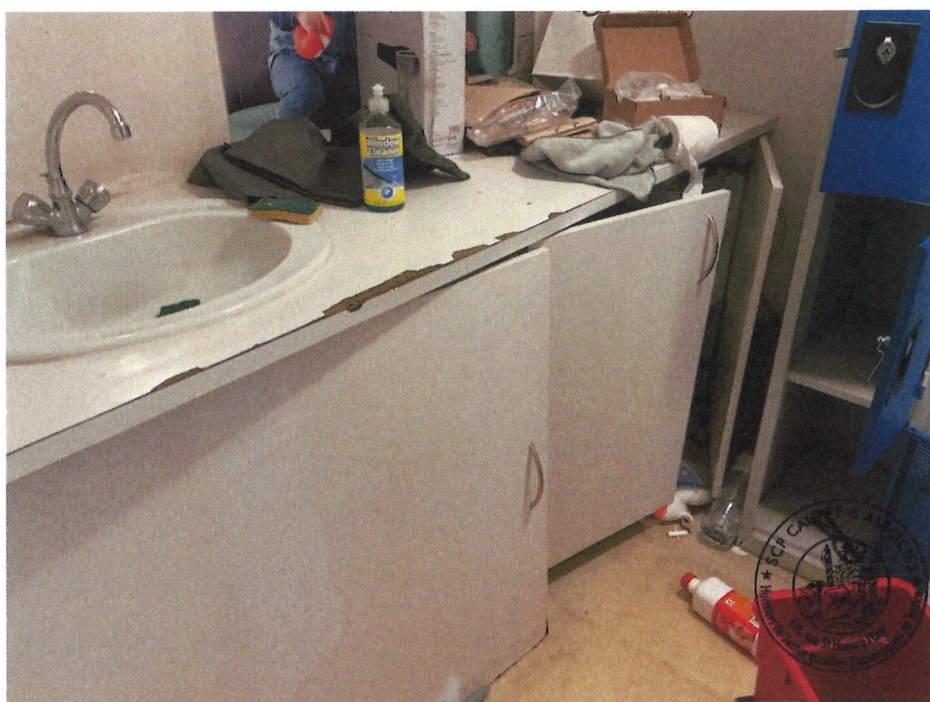
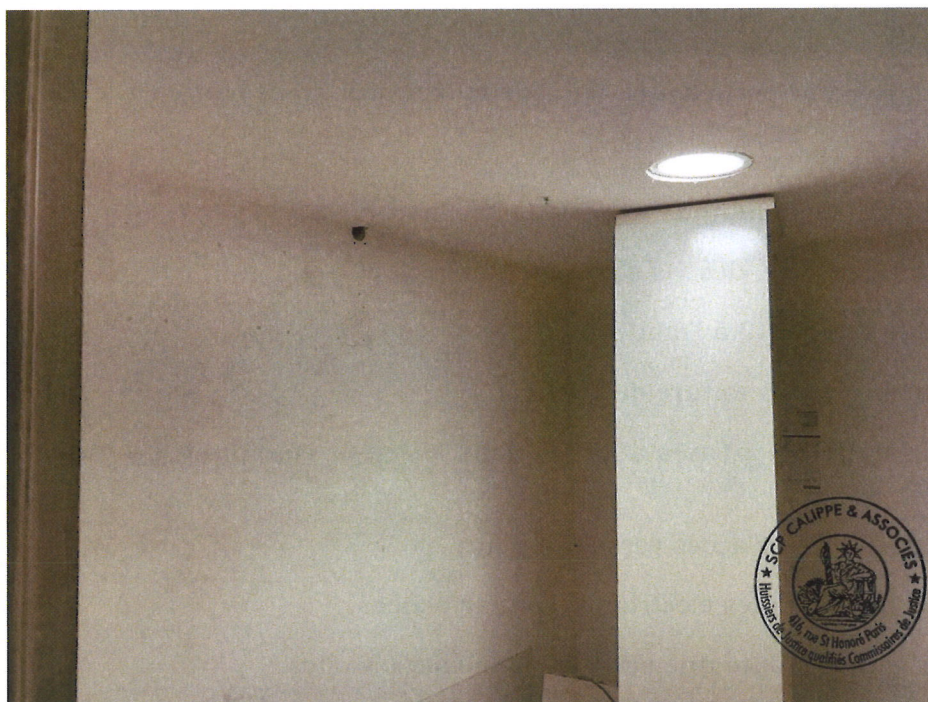
#### **4. Sanitaires**

Le sol est très encrassé.

Sur la gauche, un placard avec des câbles électriques sectionnés.

Un plan très abîmé avec des ouvrants en dessous abîmés

Le sol est encombré, taché.

Les murs des pièces sont défraîchis

La peinture des murs, face notamment, est très abîmée.

Des traces d'humidité sur le mur face et droit.

Des spectres d'arrachage sur le mur droit.

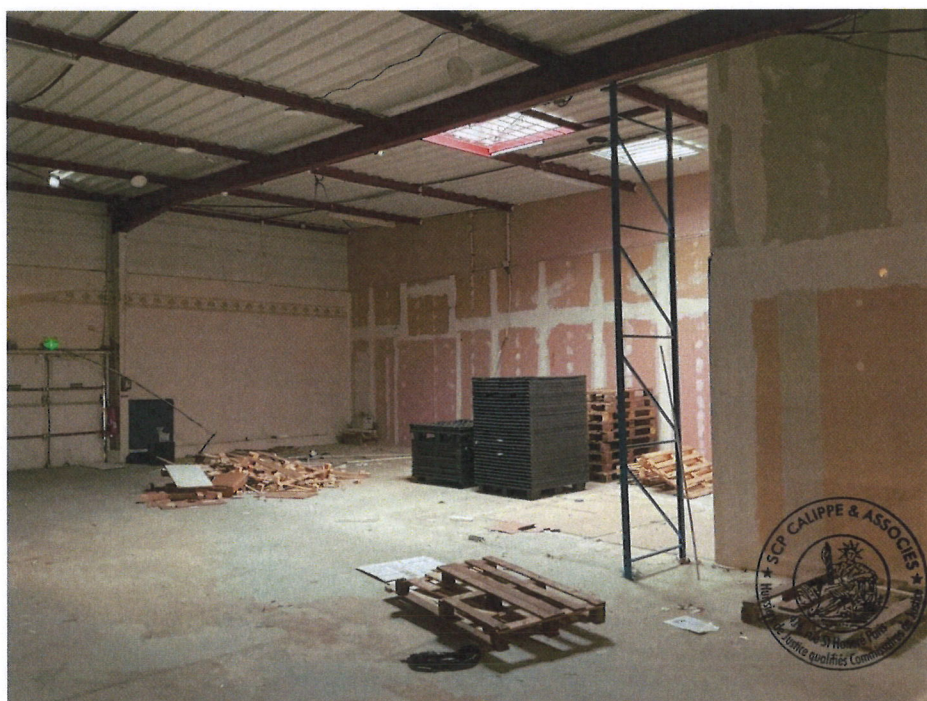
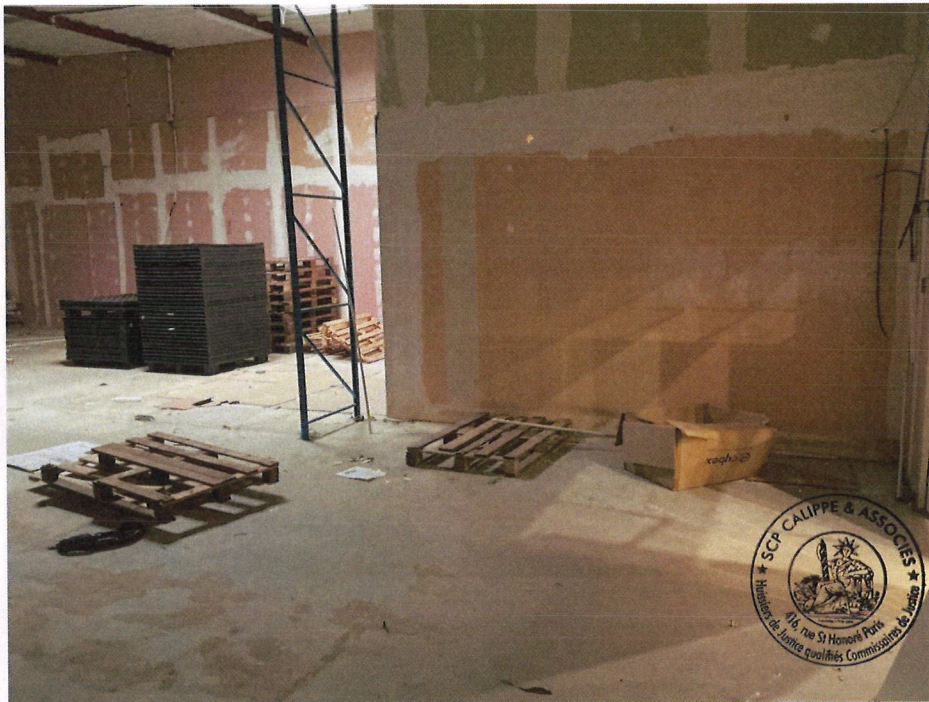
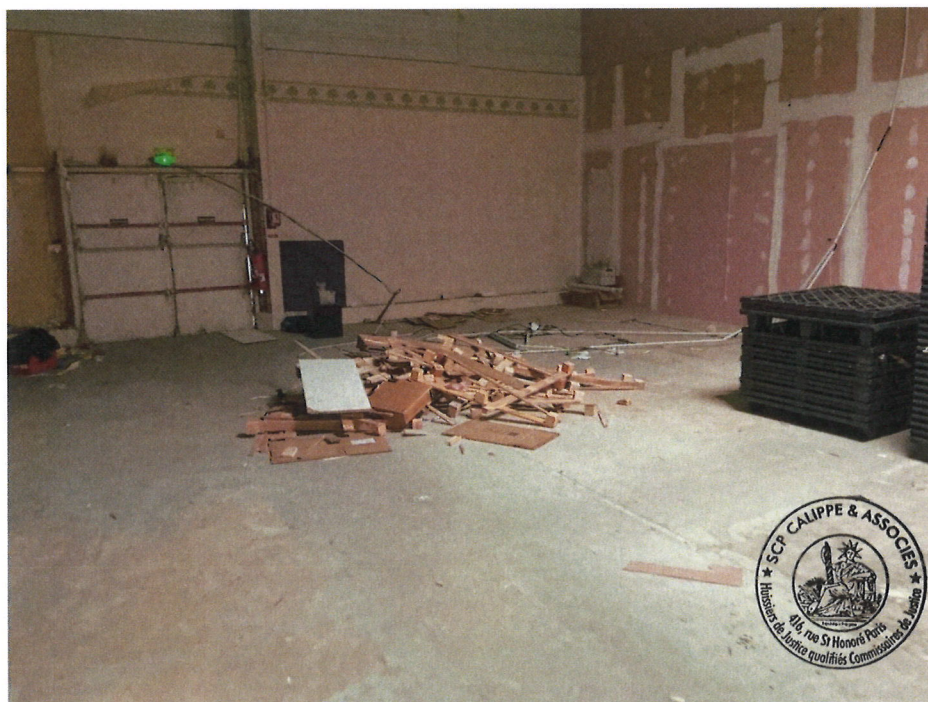
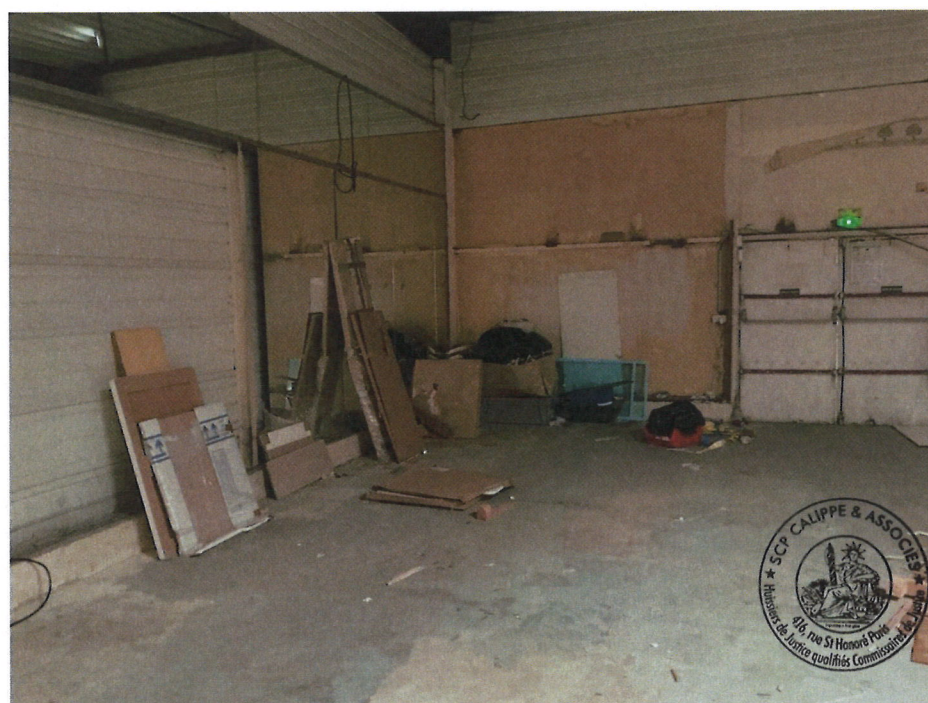
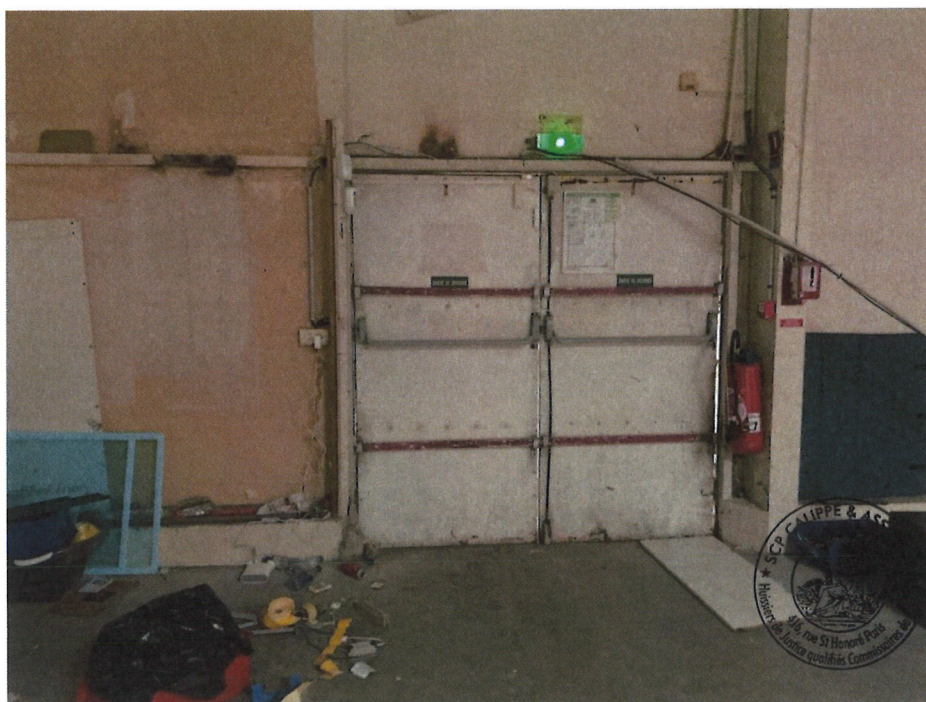
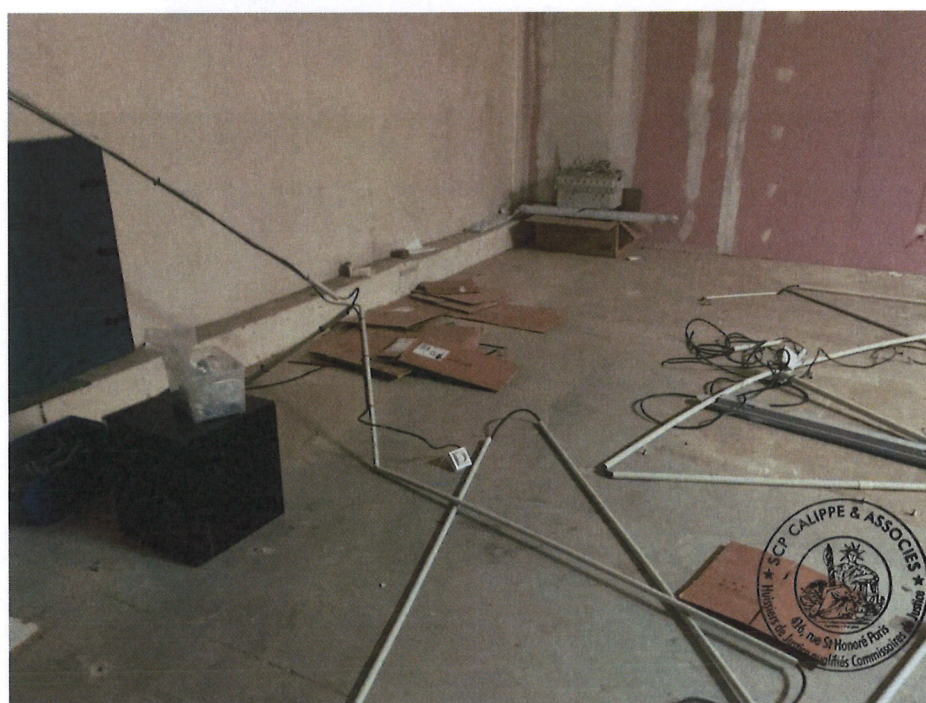
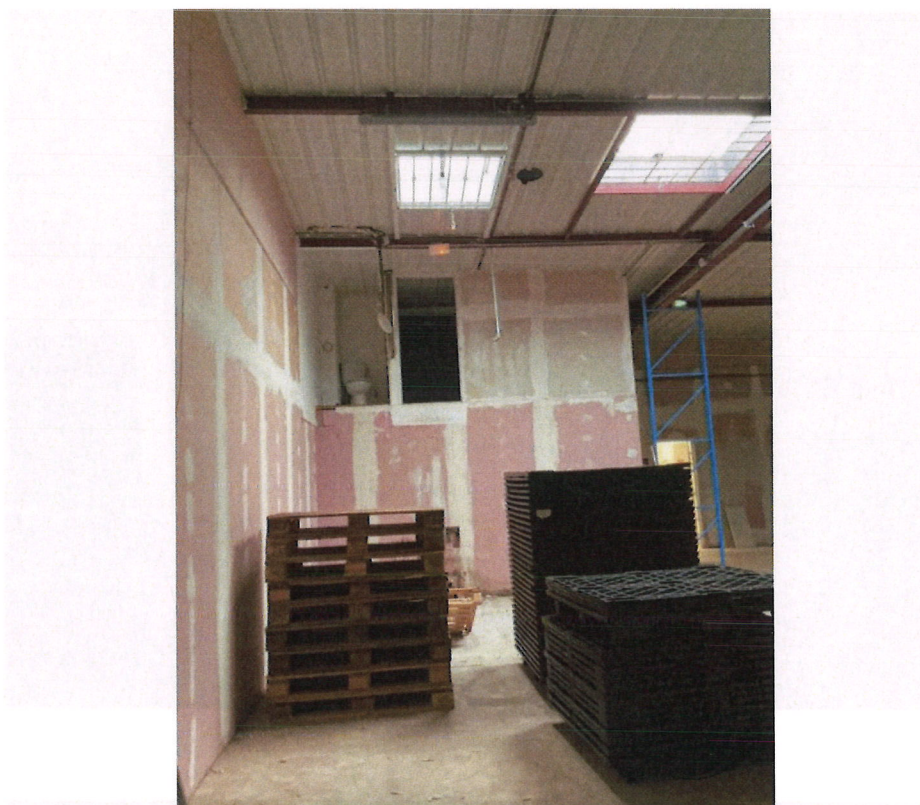
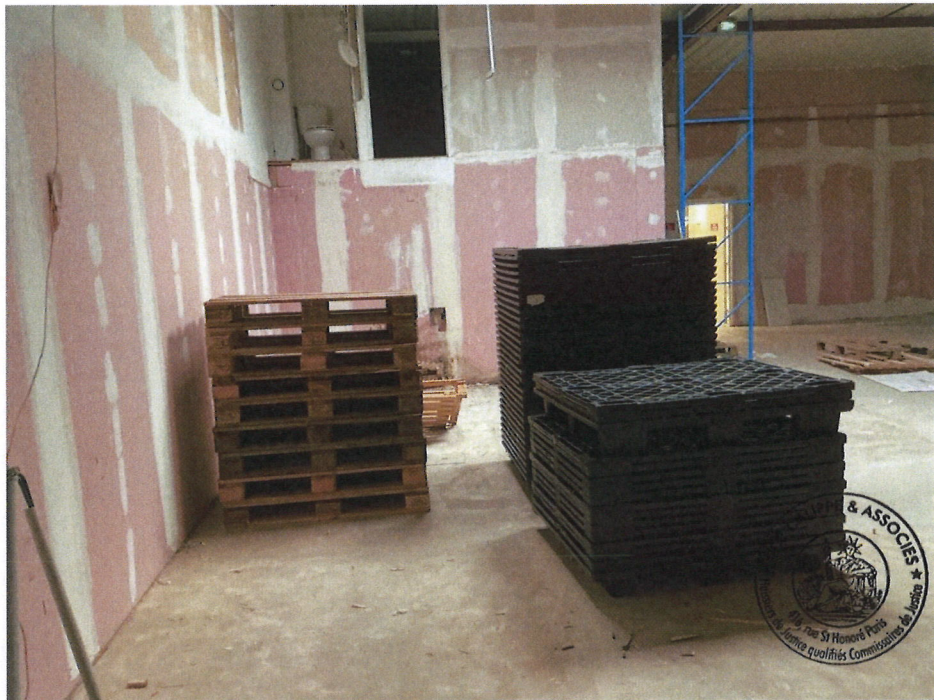
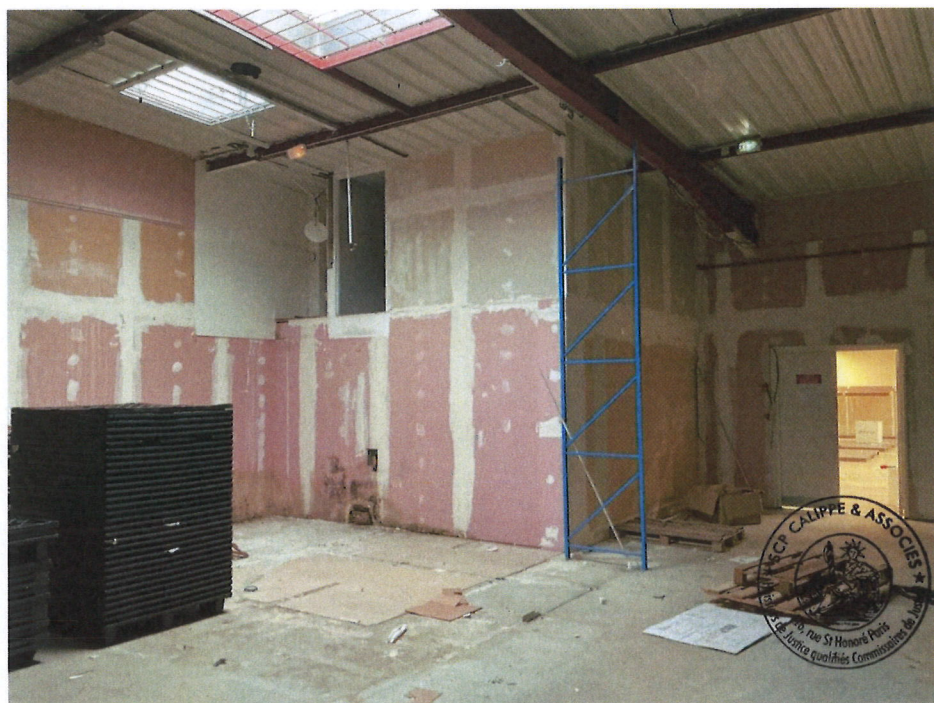
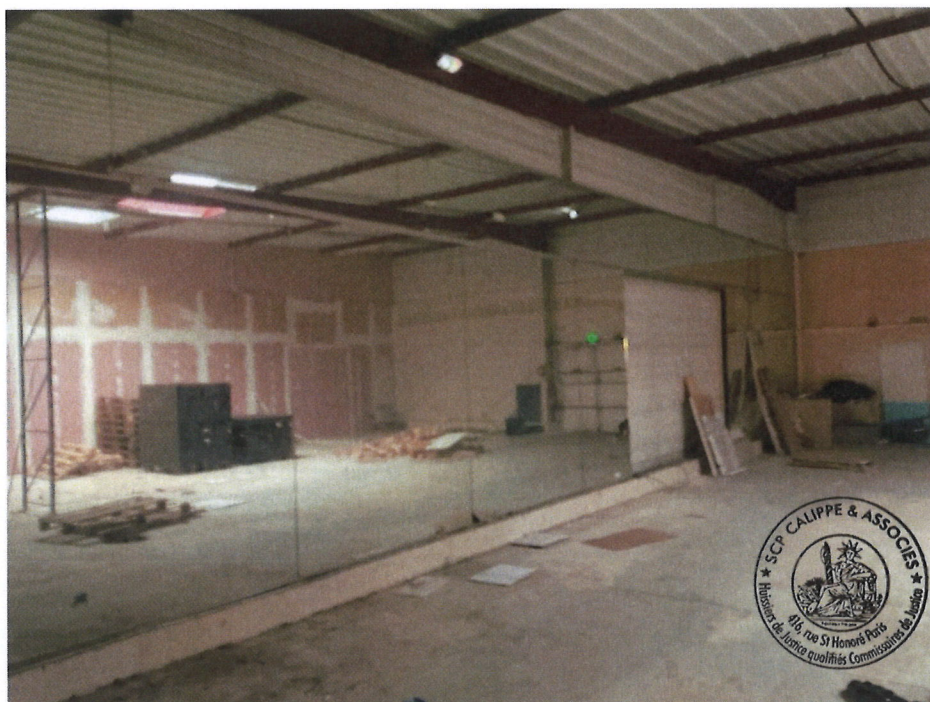
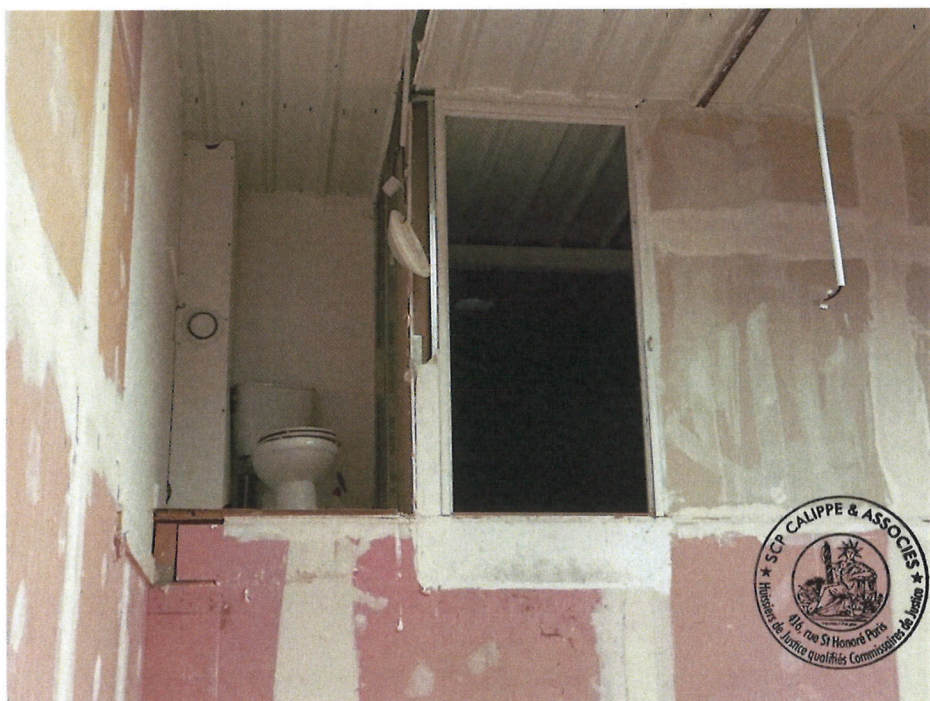
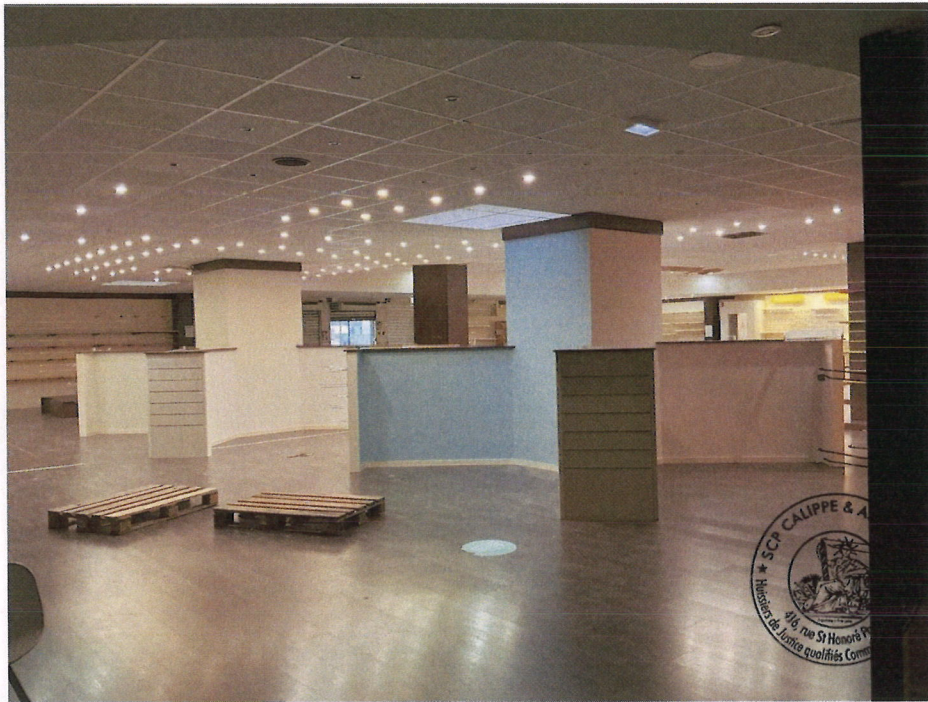
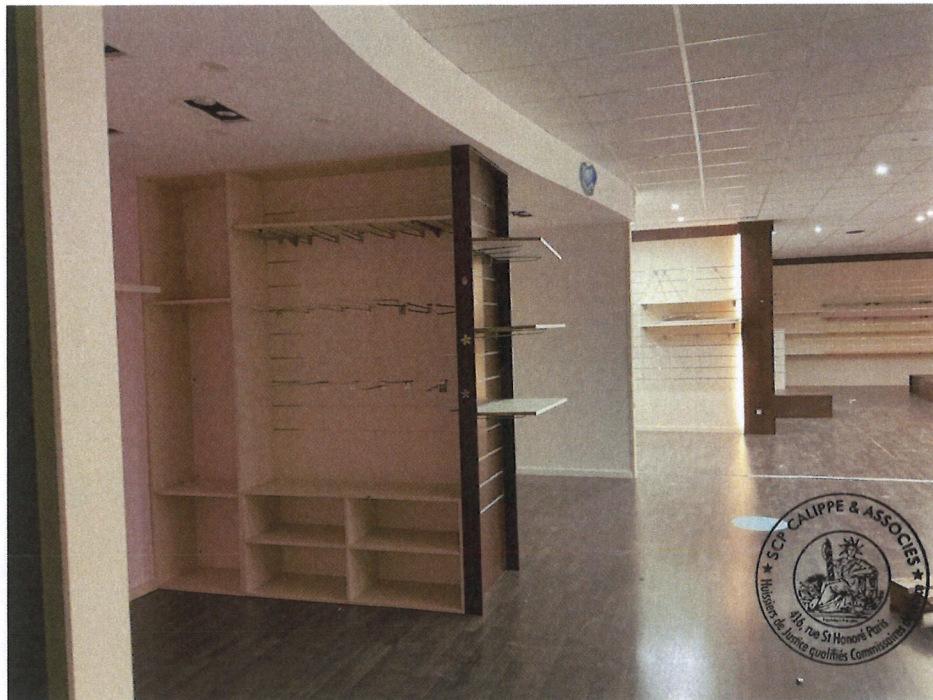
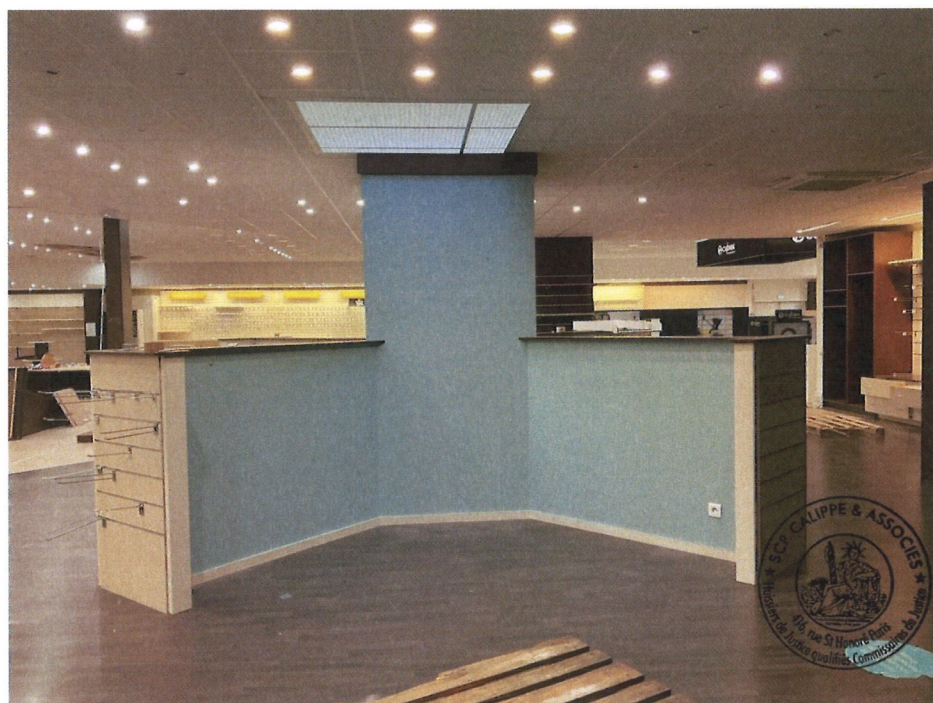
## **5. Réserve**

On y accède par une porte coupe-feu à deux battants, trace noire sur le vantail gauche.

Sol à l'état brut, de nombreux matériaux jonchent le sol,

Au sol de cette réserve, des vis sont affleurantes.

Les plaques de B13 sont très abîmées dans le retour côté droit, des traces d'humidité importantes,

De nombreuses goulottes électriques sont arrachées.
