**Dossier n°9Y2707**

### **PROCES-VERBAL DE CONSTAT**

Que la société requérante est propriétaire d'un local commercial situé 3 rue des Hirondelles, zone commerciale La Croix-Blanche, 91700 Sainte-Geneviève-des-Bois.

Qu'à la suite d'une liquidation judiciaire, il me requérait de constater l'état des locaux et ce pour la préservation de ses droits.

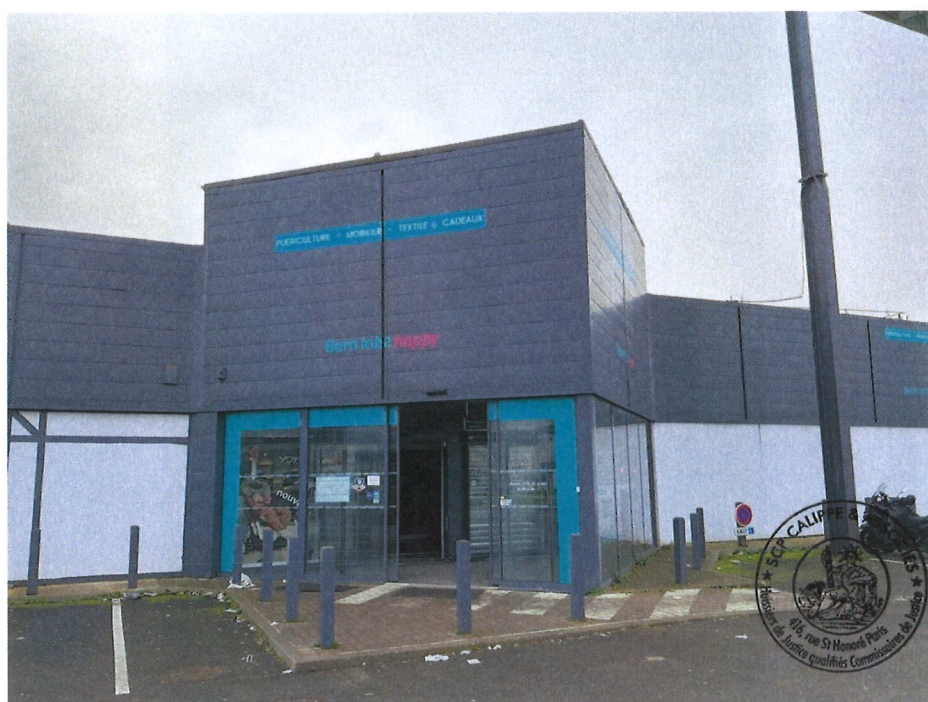
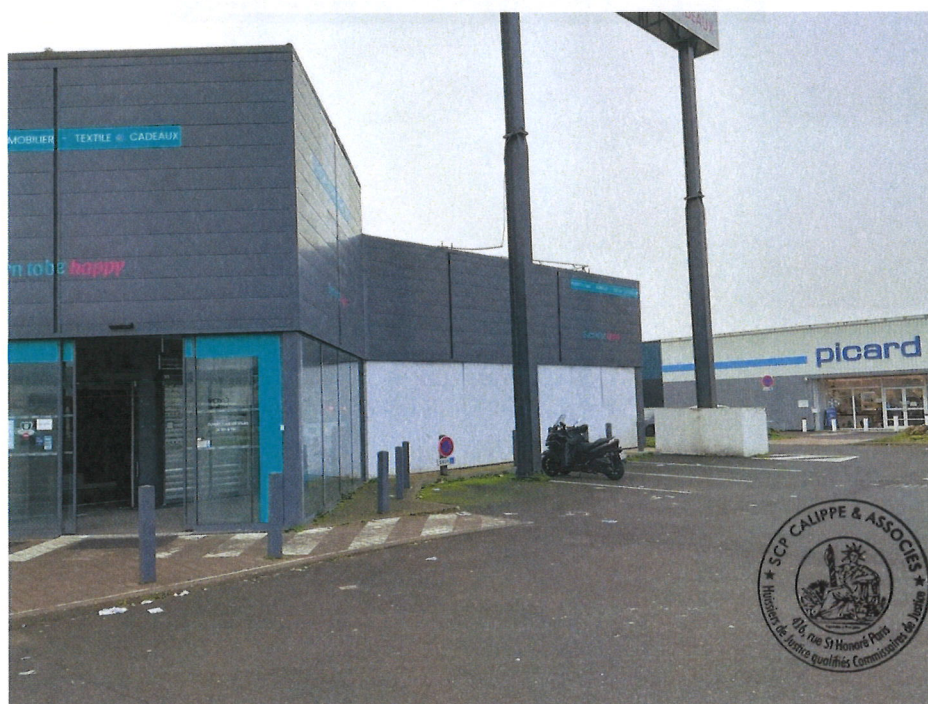
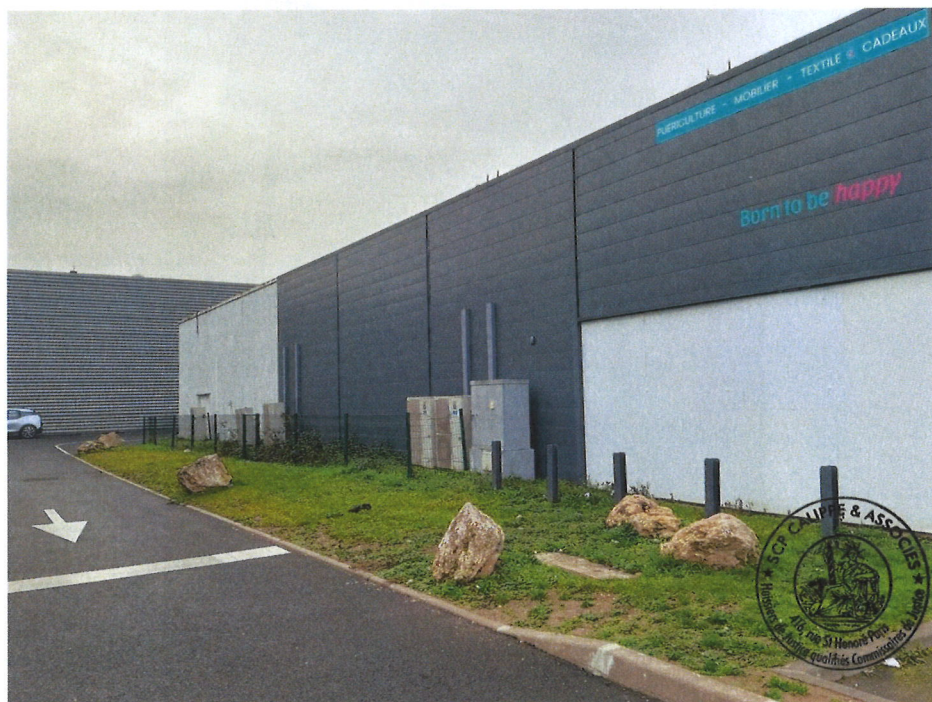
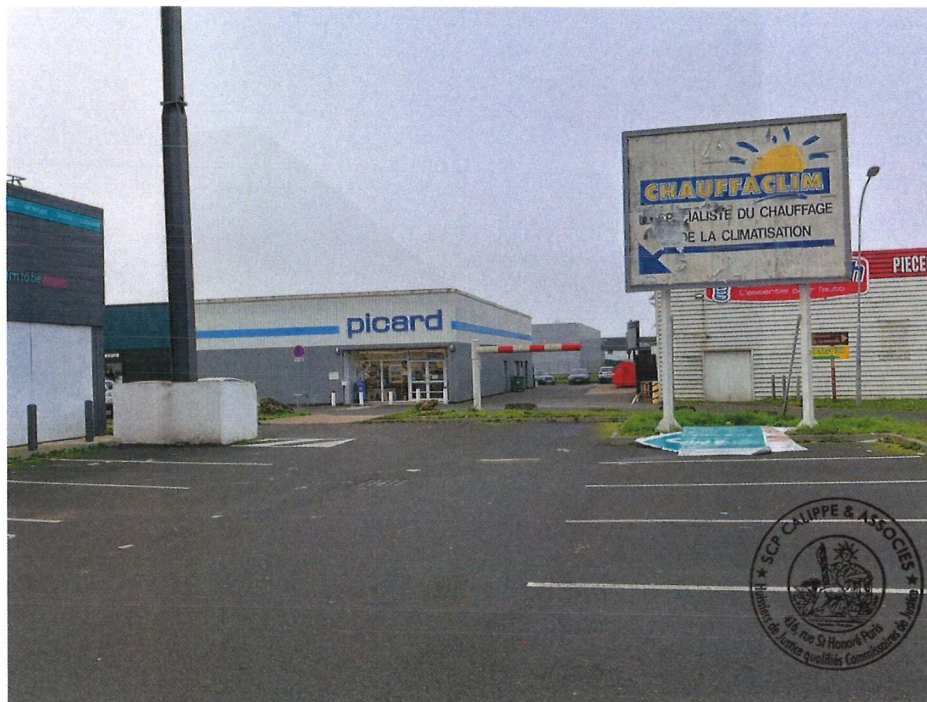
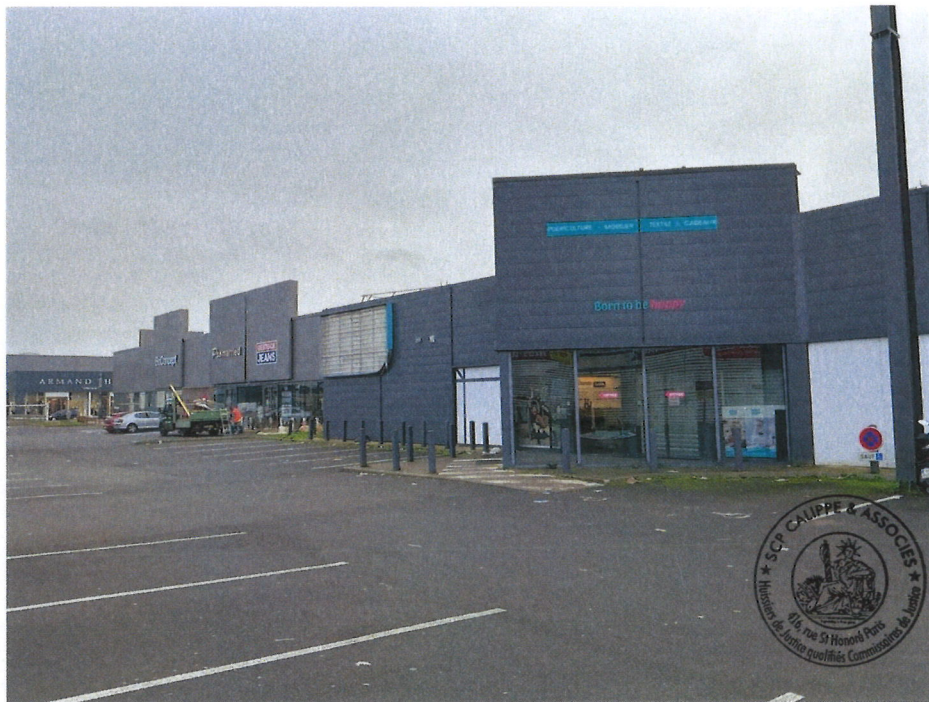
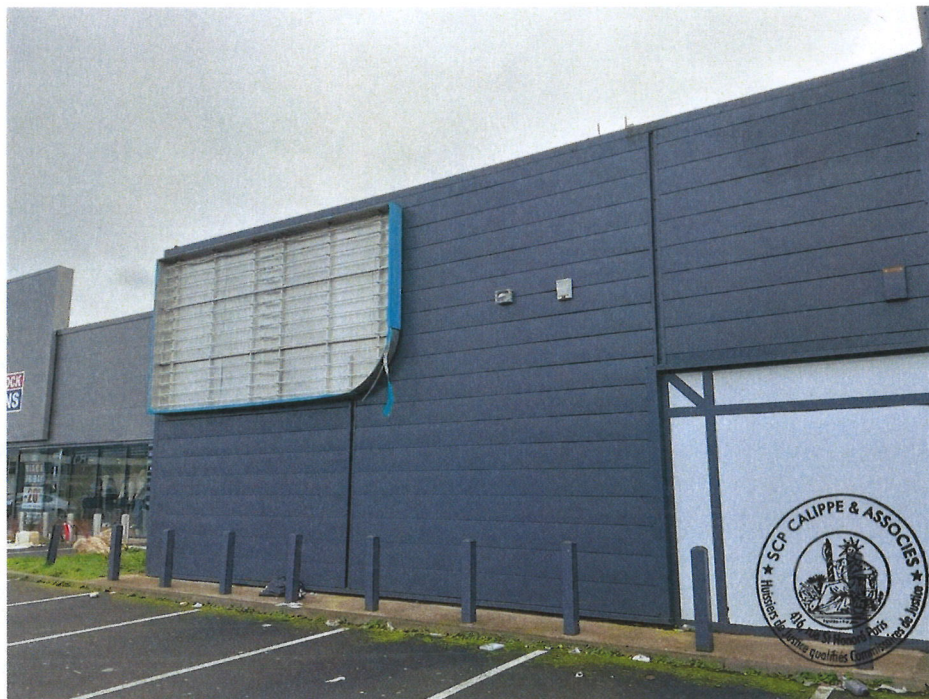
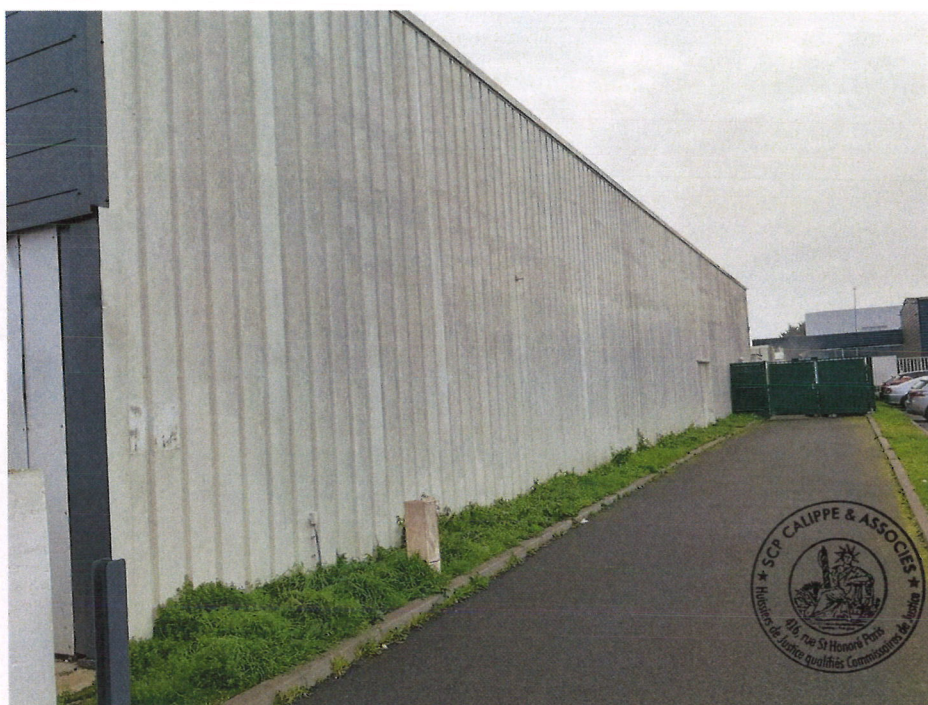
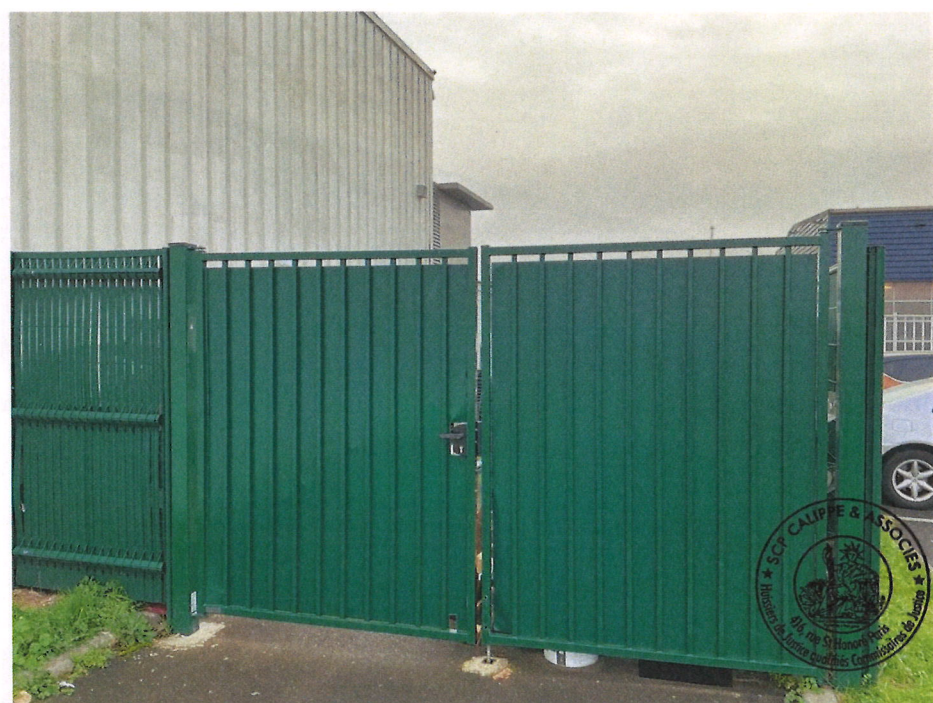
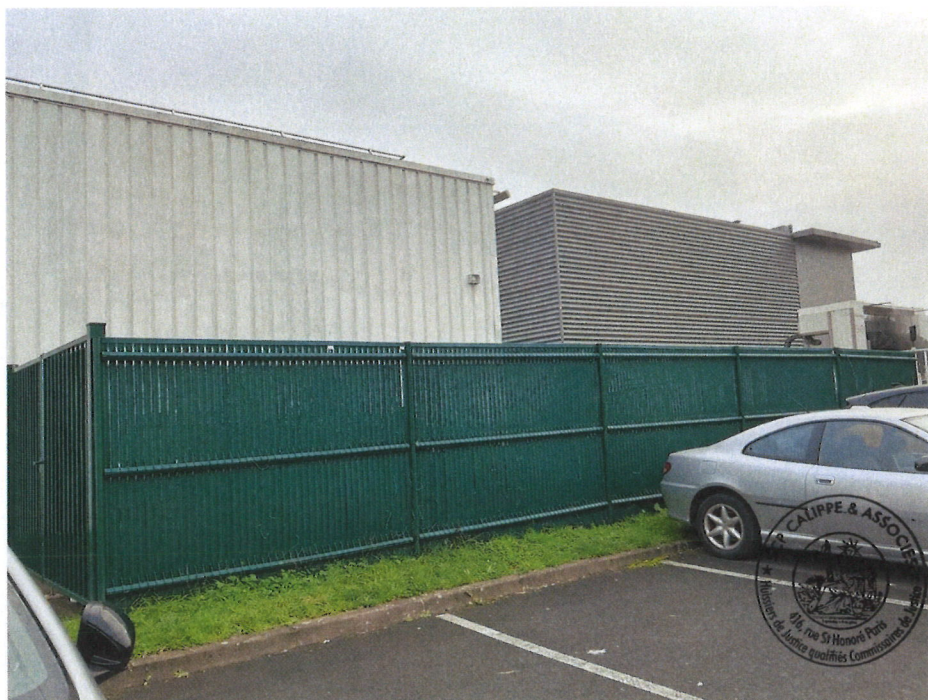
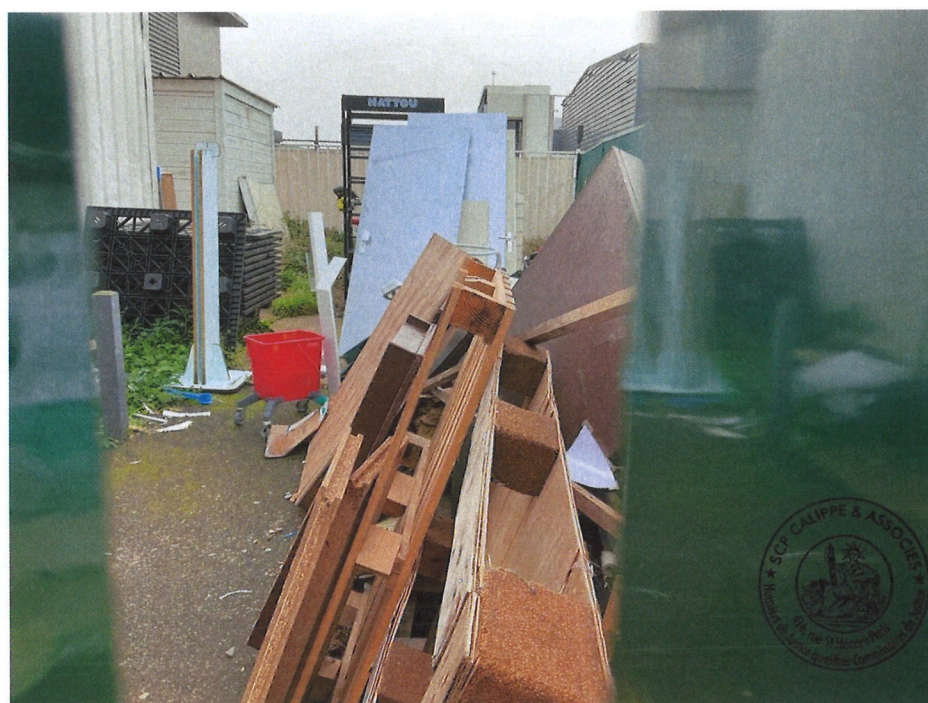
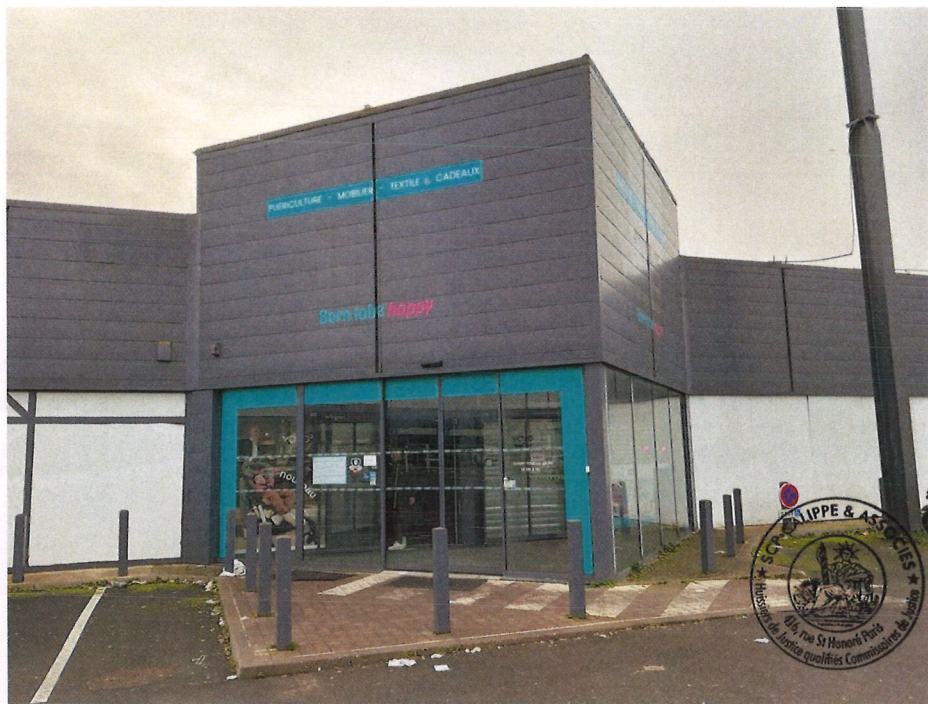
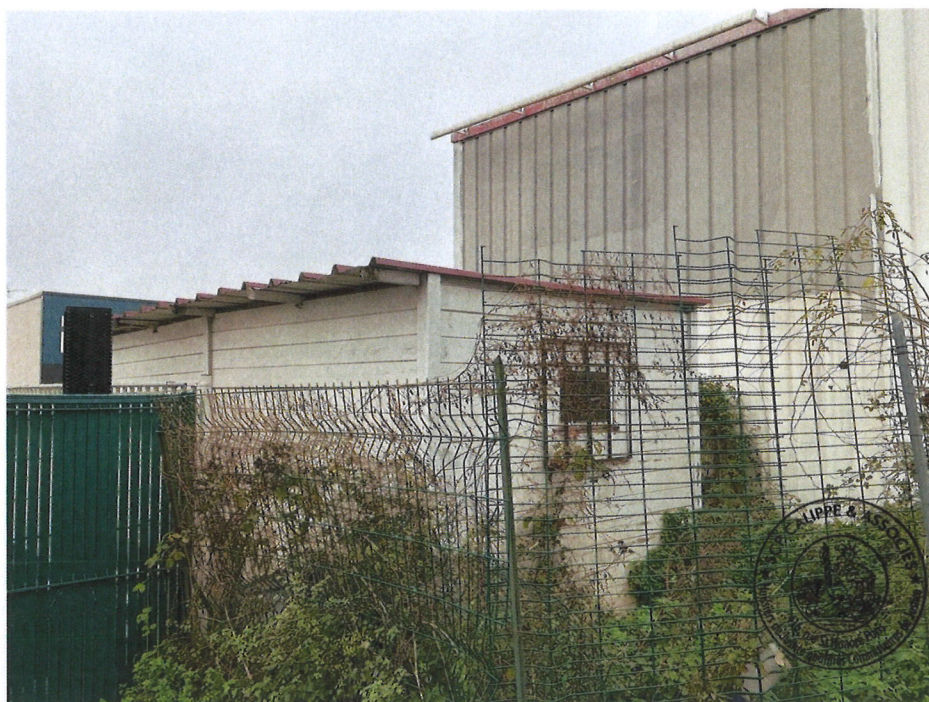
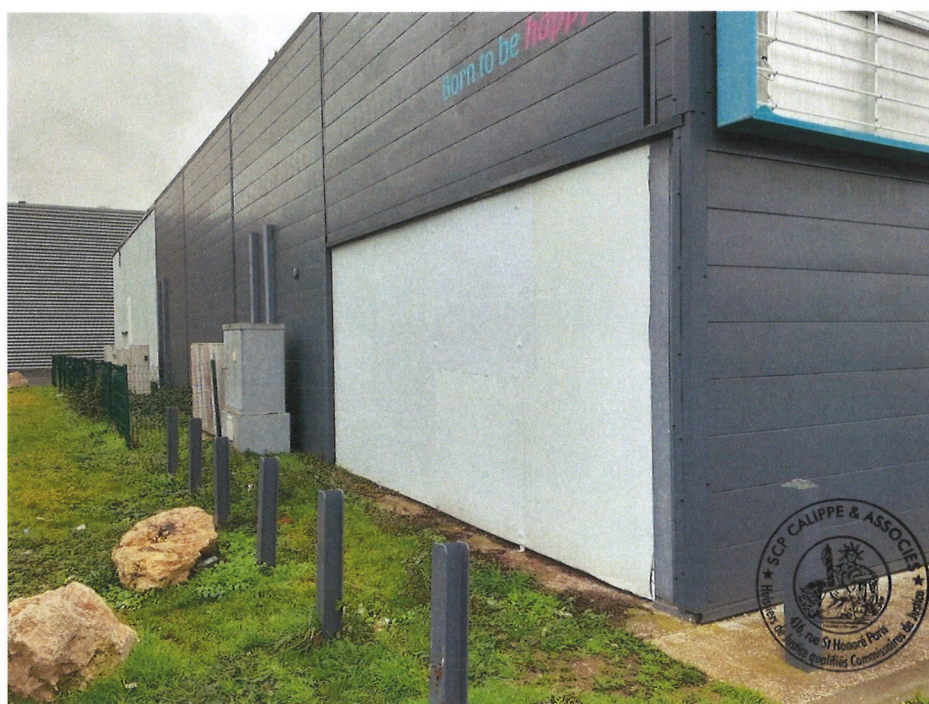
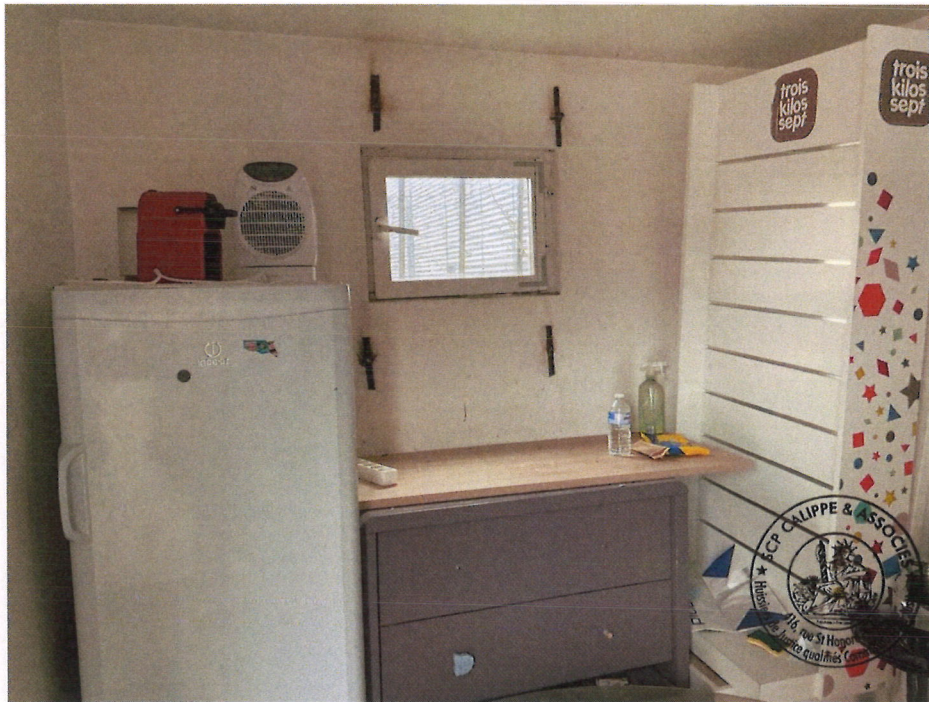
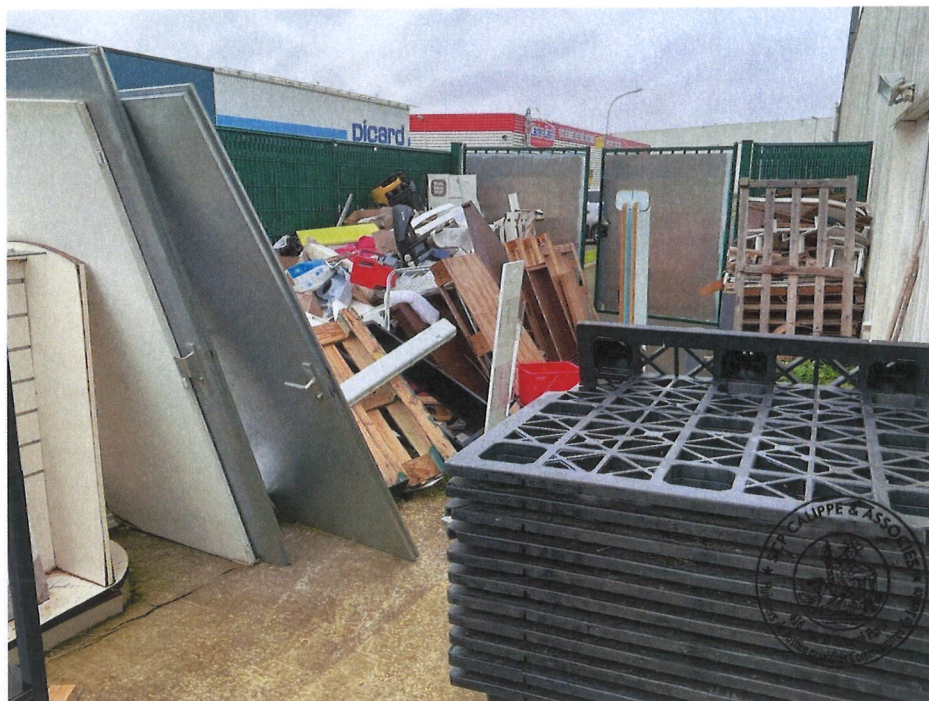
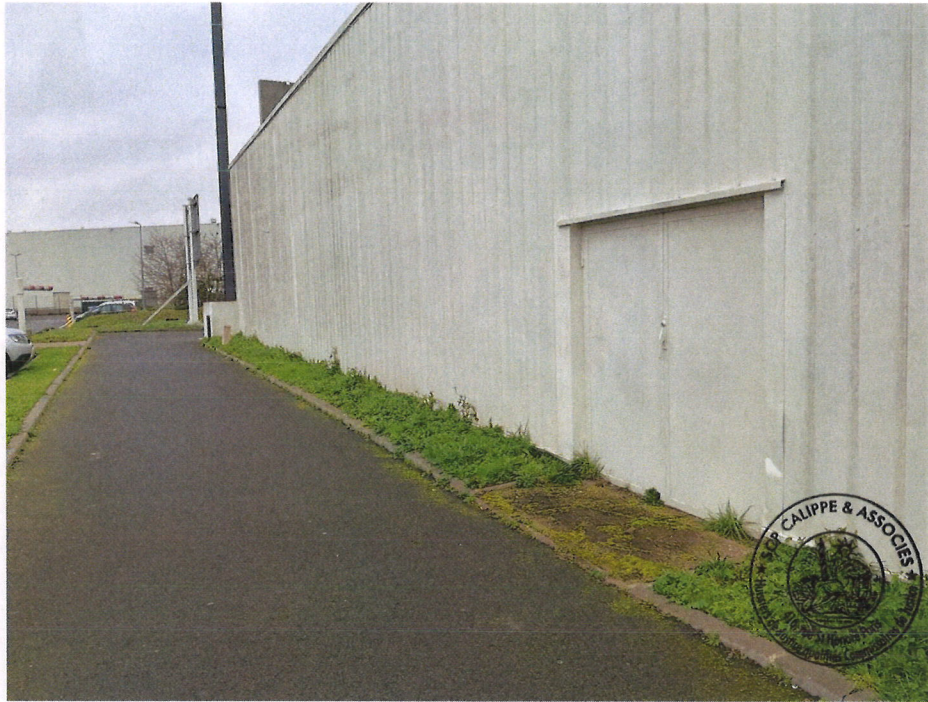
## **7. Extérieur**

Sur le côté gauche, une enseigne lumineuse a été pour partie déposée.

A l'intérieur de cette zone, du matériel et des débris divers sont stockés.
