**RAPPORT D'EXPERTISE**

**Procédure Collective  
Liquidation Judiciaire  
Monsieur Bernard Michel MOULIN  
Siège : 3, Place de l'Hôtel de Ville  
43190 TENCE**

- Procéder à l'estimation chiffrée des biens situés dans un immeuble situé à TENCE (43) et cadastré section AX n° 364, place de l'Hôtel de Ville.
- Préciser dans son estimation des biens immobiliers de l'entreprise, la consistance, l'emplacement de ces biens et leurs valeurs de réalisation tant de gré à gré qu'aux enchères publiques.
- Mentionner le cas échéant l'existence de produits ou installations dangereux ou susceptibles de l'être tant pour la sécurité des tiers que s'agissant des risques de pollution des sols ou des eaux.

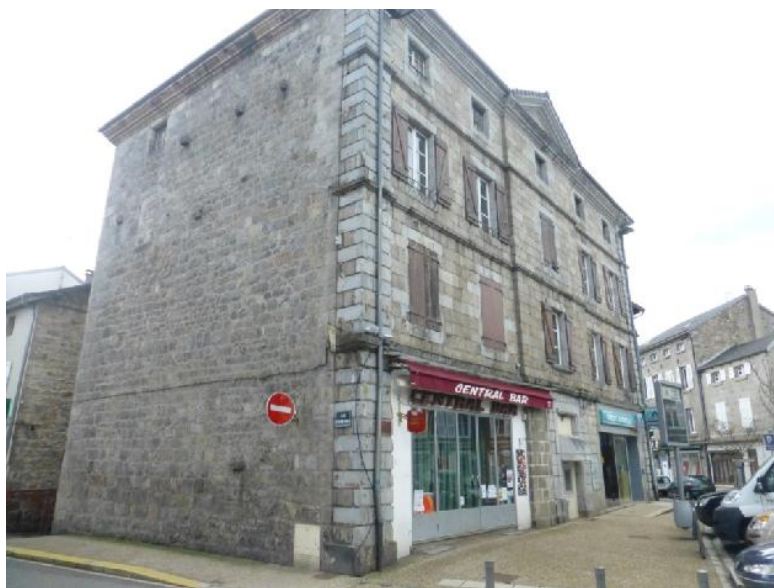
**S'agissant du gros-œuvre**, cet immeuble possède des murs en pierres de pays et pierres de taille, apparentes, apparues comme correctement rejointoyées.

**Ces murs** sont apparus dans un état général correct d'entretien.

*Façade exposée Nord / Façade exposée Ouest*

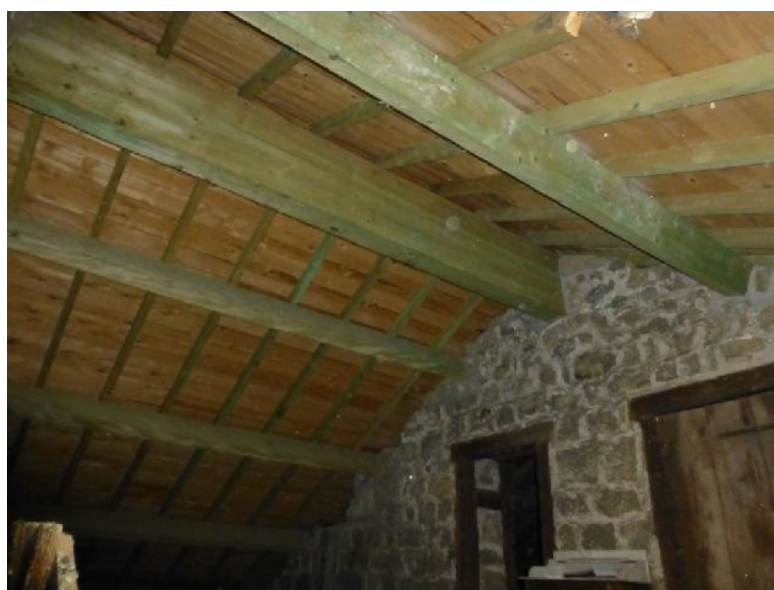
Si l'état de la couverture n'a pu-t-être constaté, la charpente est apparue quant à elle en bon état d'entretien et de conservation.

*Vue sur partie de la charpente*

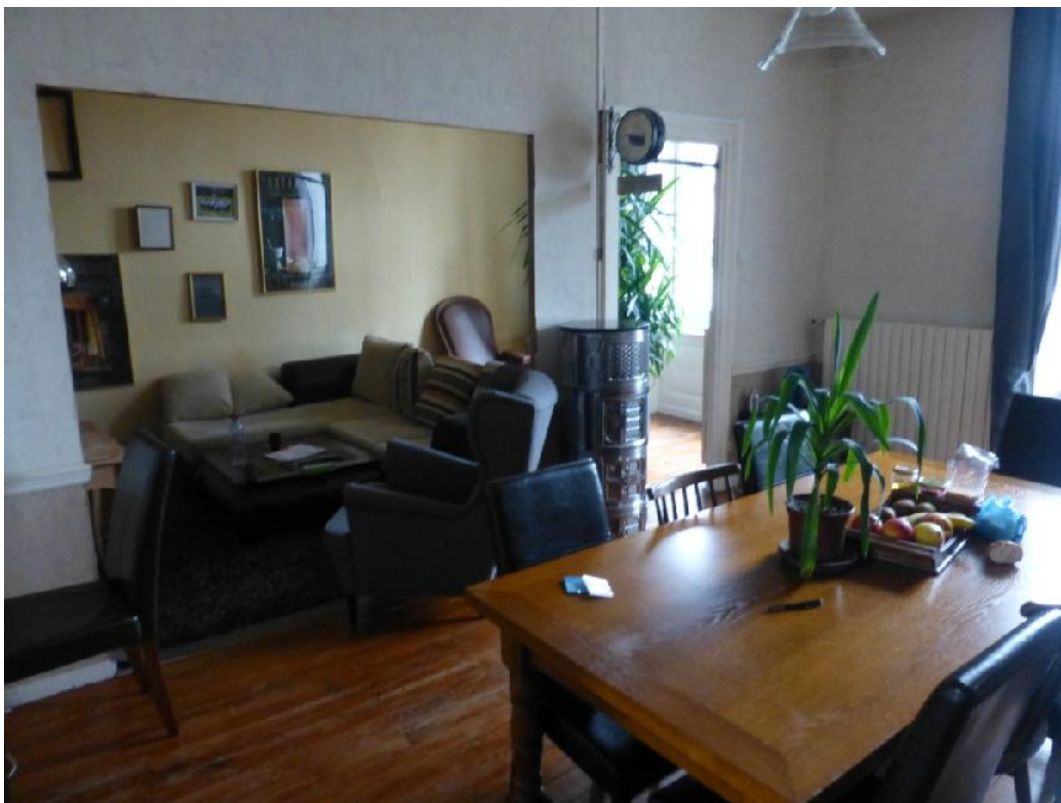
*Photo du salon/salle à manger (parquet au sol) / Pièce prenant le jour côté Place de la Mairie*

A signaler la présence d'une cheminée dans la salle à manger.

Si du parquet est présent dans le salon-salle à manger, ce dernier est apparu dans un état d'entretien et de conservation qui doit être qualifié de moyen.

Cet appartement, bien qu'habitable en l'état, mériterait quelques légers travaux de rafraîchissement.

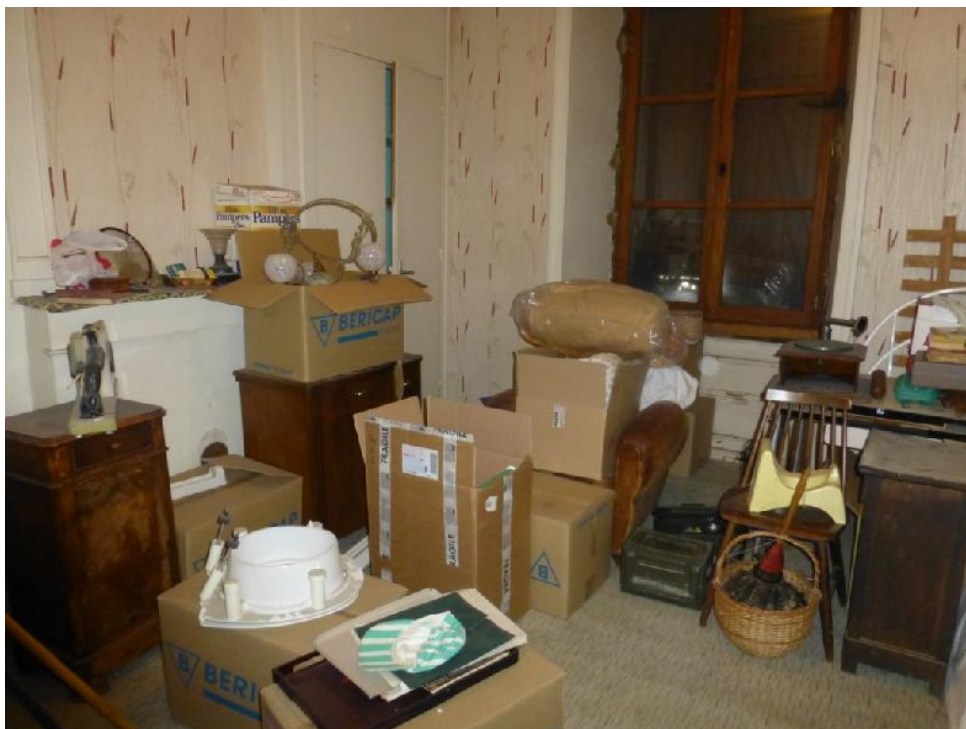
*Pièce constituant le lot n° 11 constituant à ce jour un débarras d'une surface de près de 14 M<sup>2</sup>*

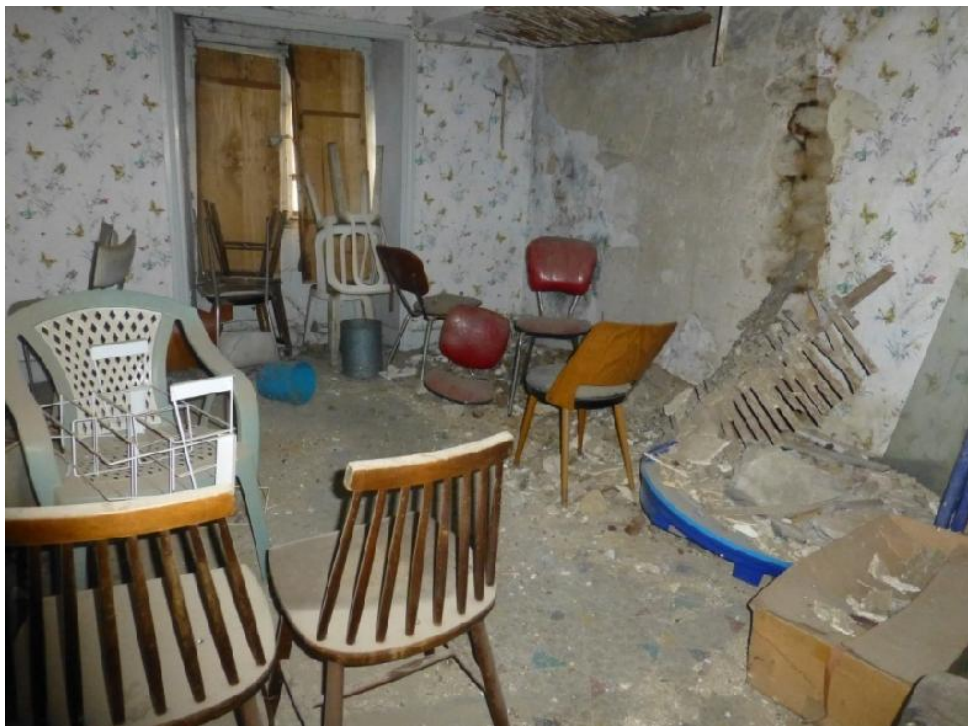
*Pièce présente au 3e étage dans un état de vétusté avancé*

Les différentes pièces présentes apparues au troisième étage, constituant les lots n° 13 à 17, sont apparues dans un état de vétusté avancé (voir photo page 15), avec la présence de traces d'infiltrations.

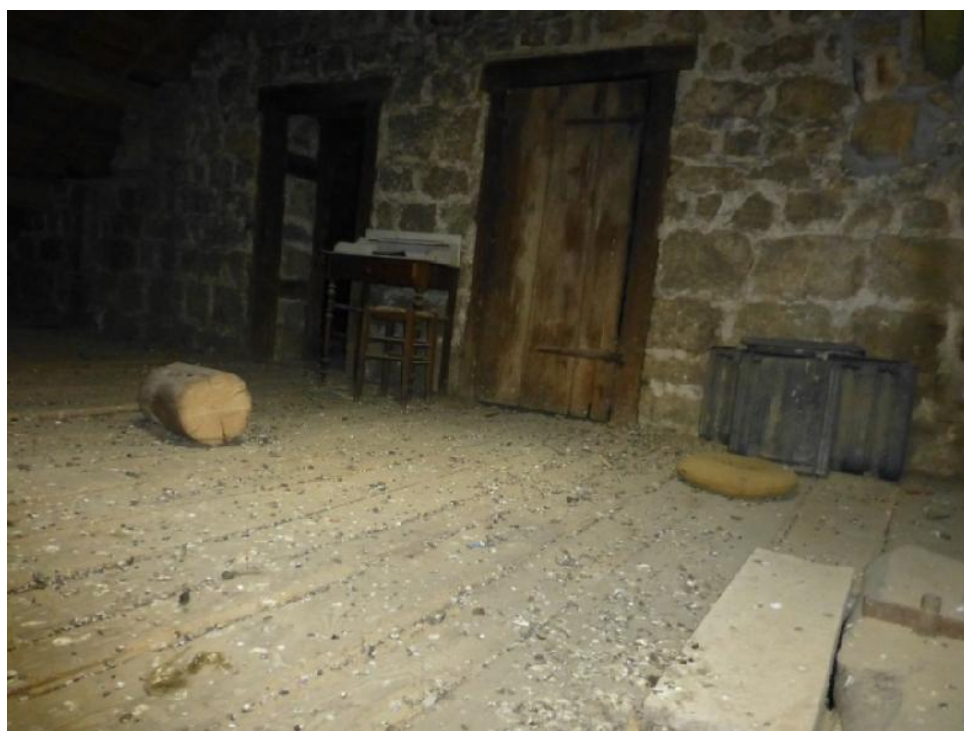
*Vue sur partie des greniers au quatrième étage*

Les planchers sont à surveiller au niveau des greniers.

Si la charpente semble avoir été rénovée récemment, l'isolation des combles apparaît perfectible (absence de laine de verre,...).

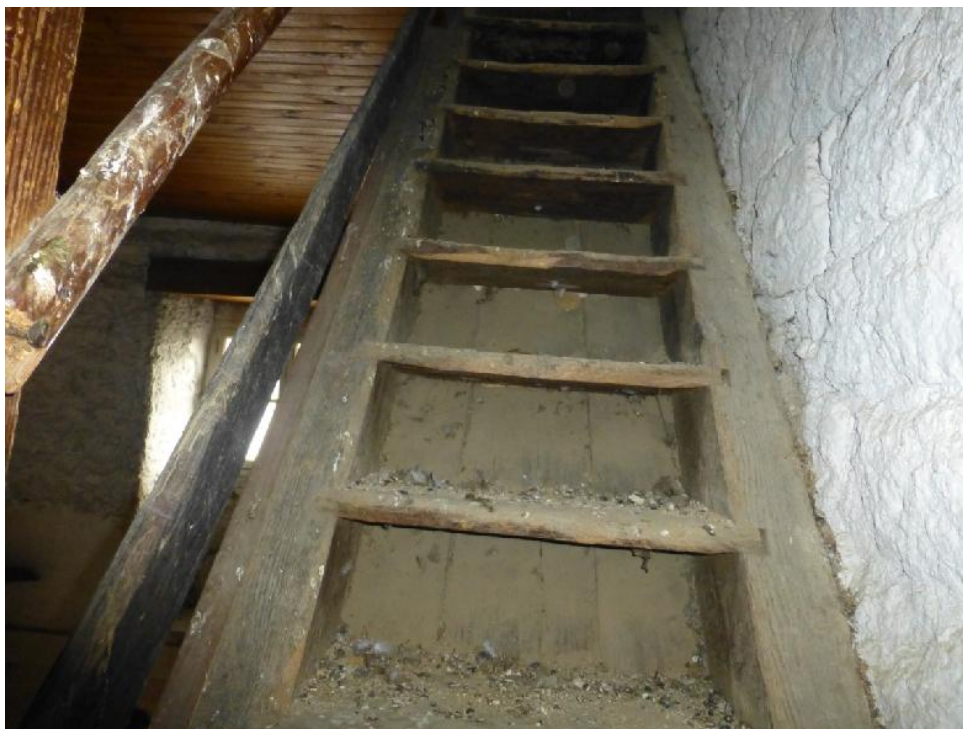
Ainsi qu'il convient de le mentionner, les différents niveaux sont desservis au sein de cet immeuble par un escalier, à l'exception des greniers auxquels on accède par un escalier type échelle de meunier.

*Echelle de meunier desservant les greniers (quatrième étage)*
