**RAPPORT D'EXPERTISE**

**Procédure Collective**  
**Liquidation Judiciaire**  
**Monsieur Maurice DERAIL**  
**Siège social : Grande Rue**  
**43800 ROSIERES**

## **TITRE PREMIER.- DESCRIPTION DES LOCAUX OBJETS DE NOTRE EXPERTISE**

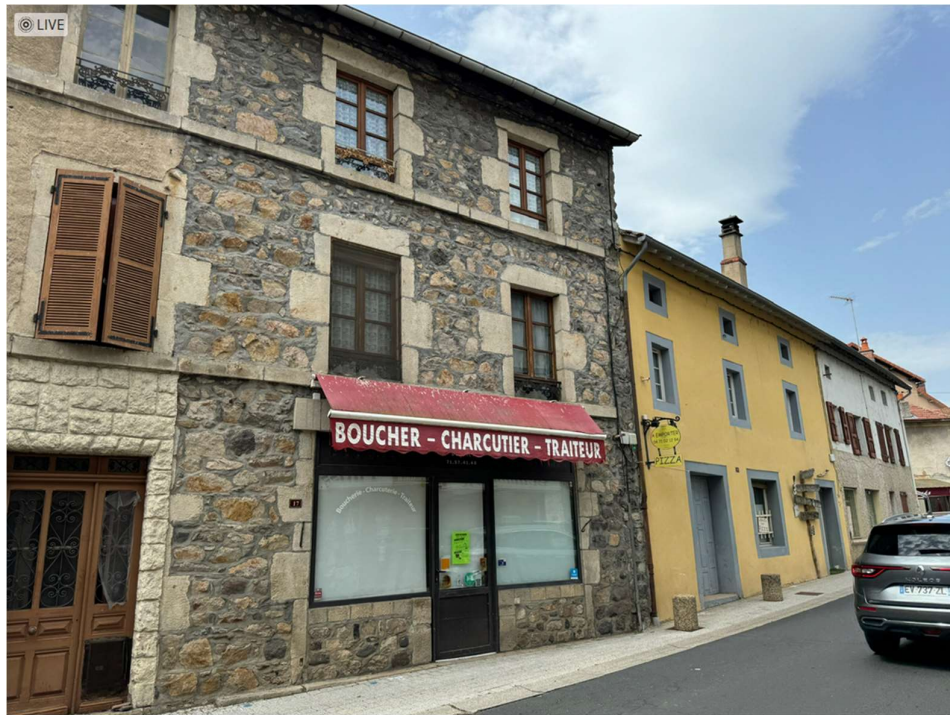
*Façade prenant le jour côté n° 17 Grand-Rue*

S'agissant du gros-œuvre, les murs de cet immeuble sont constitués de pierres de pays apparentes, apparues comme correctement rejointoyées.

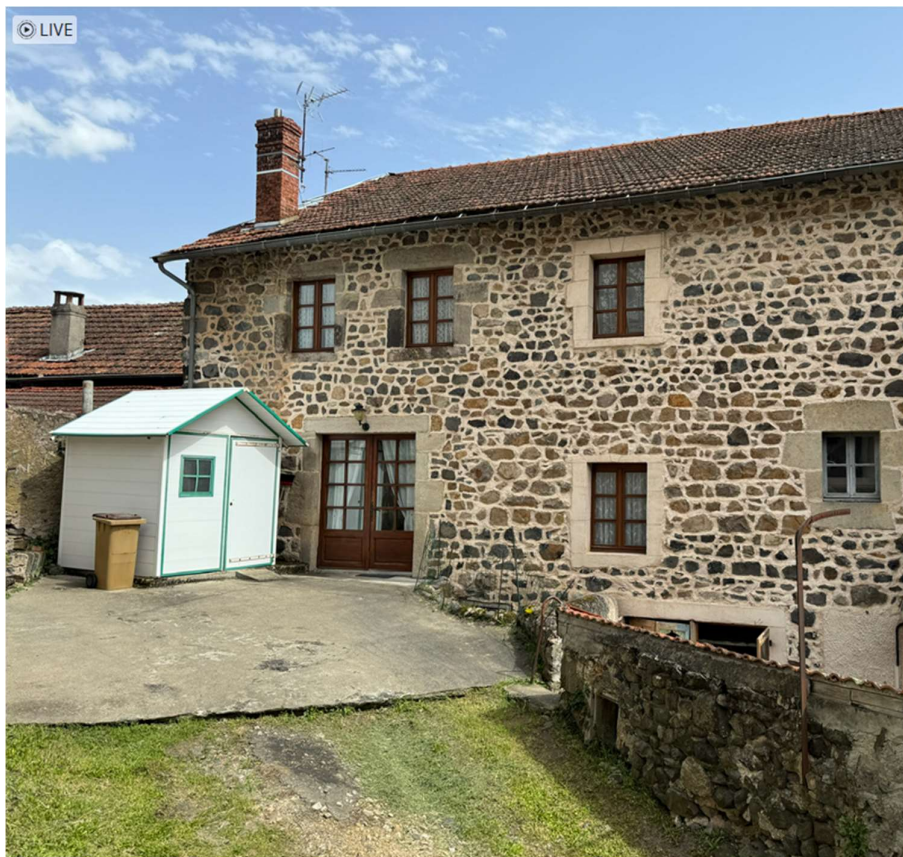
*Façade côté rue du Moulin*

L'état de la toiture n'a pu que partiellement être constaté.

Les tuiles de la couverture, mécaniques, sont apparues dans un état qu'il convient de qualifier de moyen.

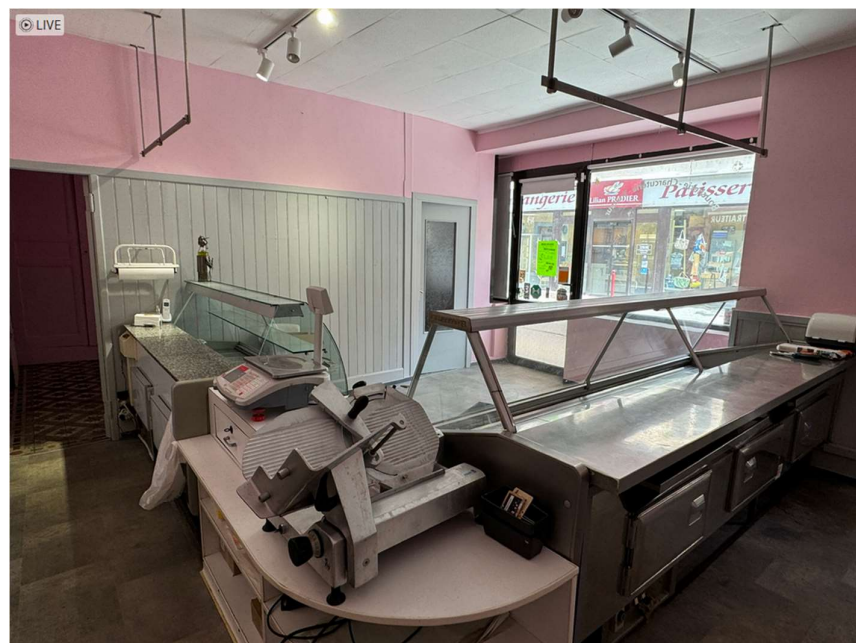
*Surface de vente*

Ces locaux commerciaux, sont constitués de matériaux relativement standards (carrelages aux sols, murs carrelés dans cuisine, et peints dans bureau et partie vente).

De manière générale, ces locaux sont apparus dans un état général d'entretien et de conservation qu'il convient de qualifier de correct.

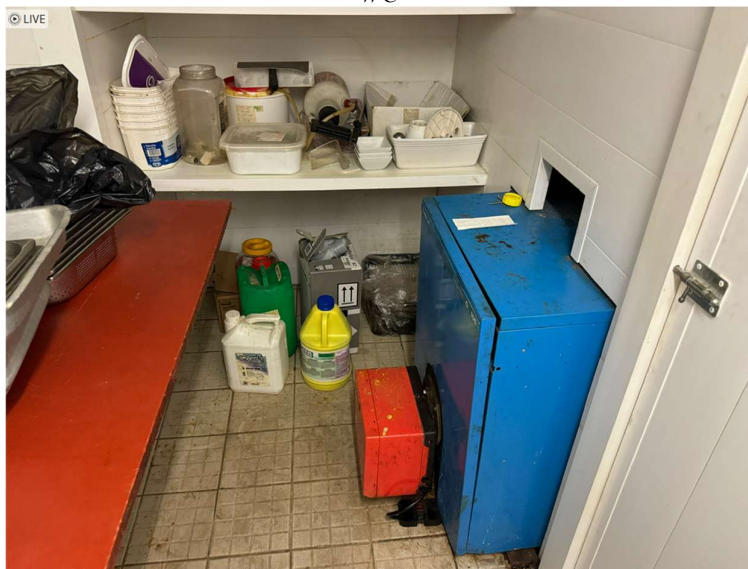
*Aperçu chaudière de marque Buderus (Année 88)*

S'agissant de la chaudière Fuel, apparue comme relativement ancienne (Années 80), cette dernière constitue selon les déclarations de M. DERAÏL, la chaudière du seul appartement, les locaux objets de notre expertise, ne bénéficiant pas de mode de chauffage centralisé, ceci pouvant s'expliquer en partie par l'ancienne activité de boucherie exercée dans ces locaux.

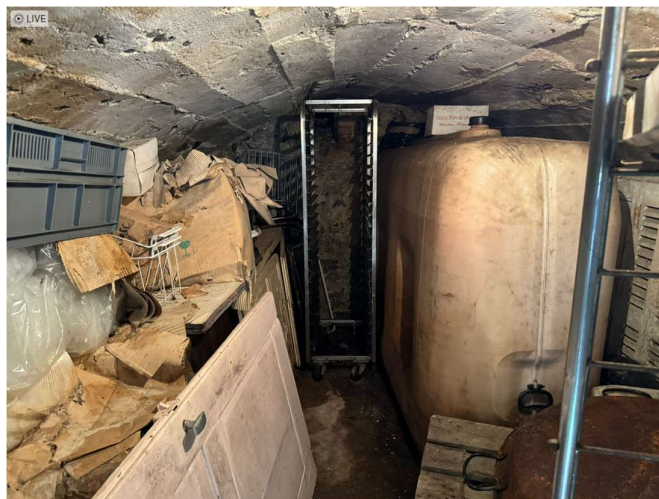
Au sein de la cour, doit être mentionnée la présence d'une petite remise, au sein de laquelle est présente une cuve Fuel.

*Intérieur remise*
