**BILAN ENVIRONNEMENTAL**  
**SARLU BESSIN RECTIFICATION**  
**ZA Damigny – Rue de la cartoucherie**  
**14400 St Martin des Entrées**

SARL LABEL ENVIRONNEMENT  
P. Foucault  
36 rue Galilée - 72100 Le Mans  
Mars 2025

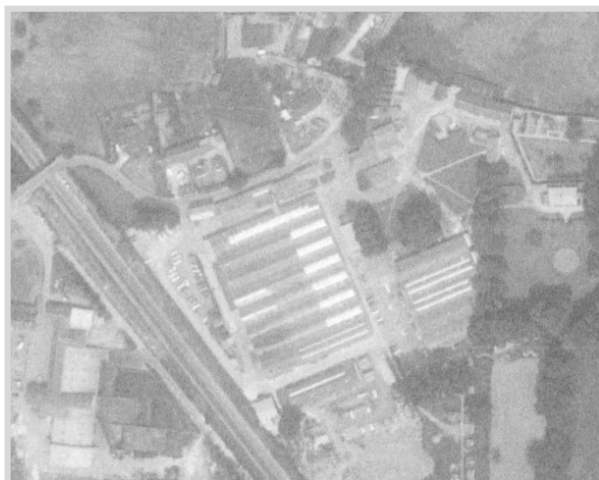
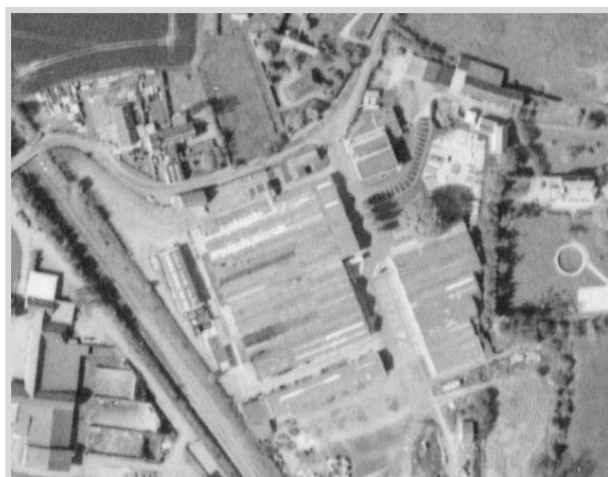
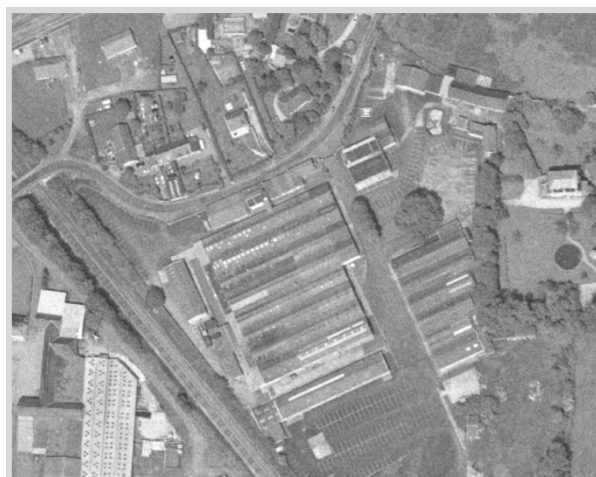
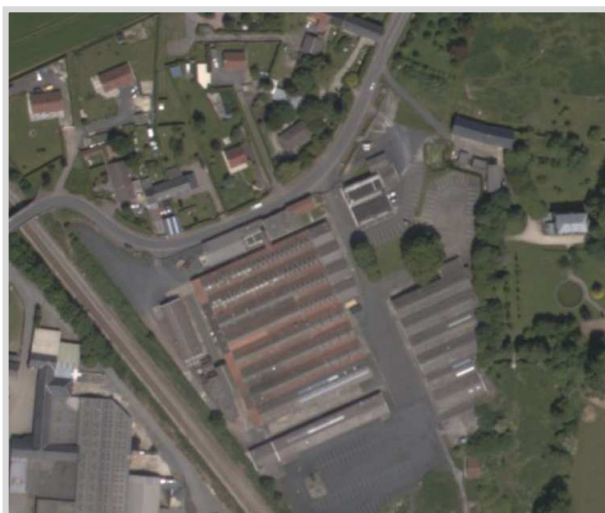
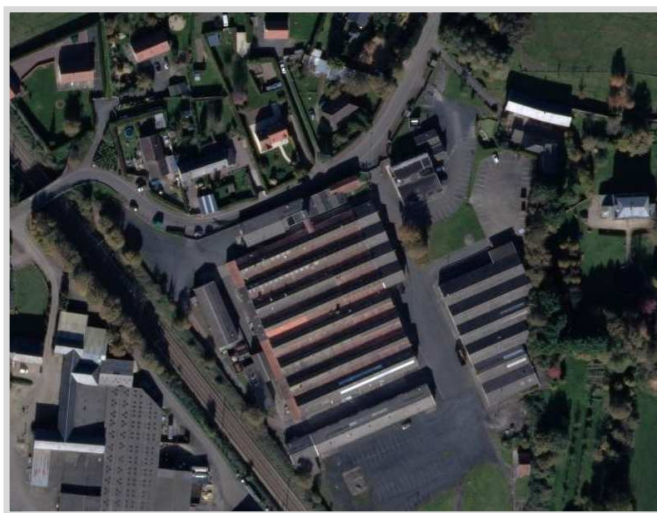
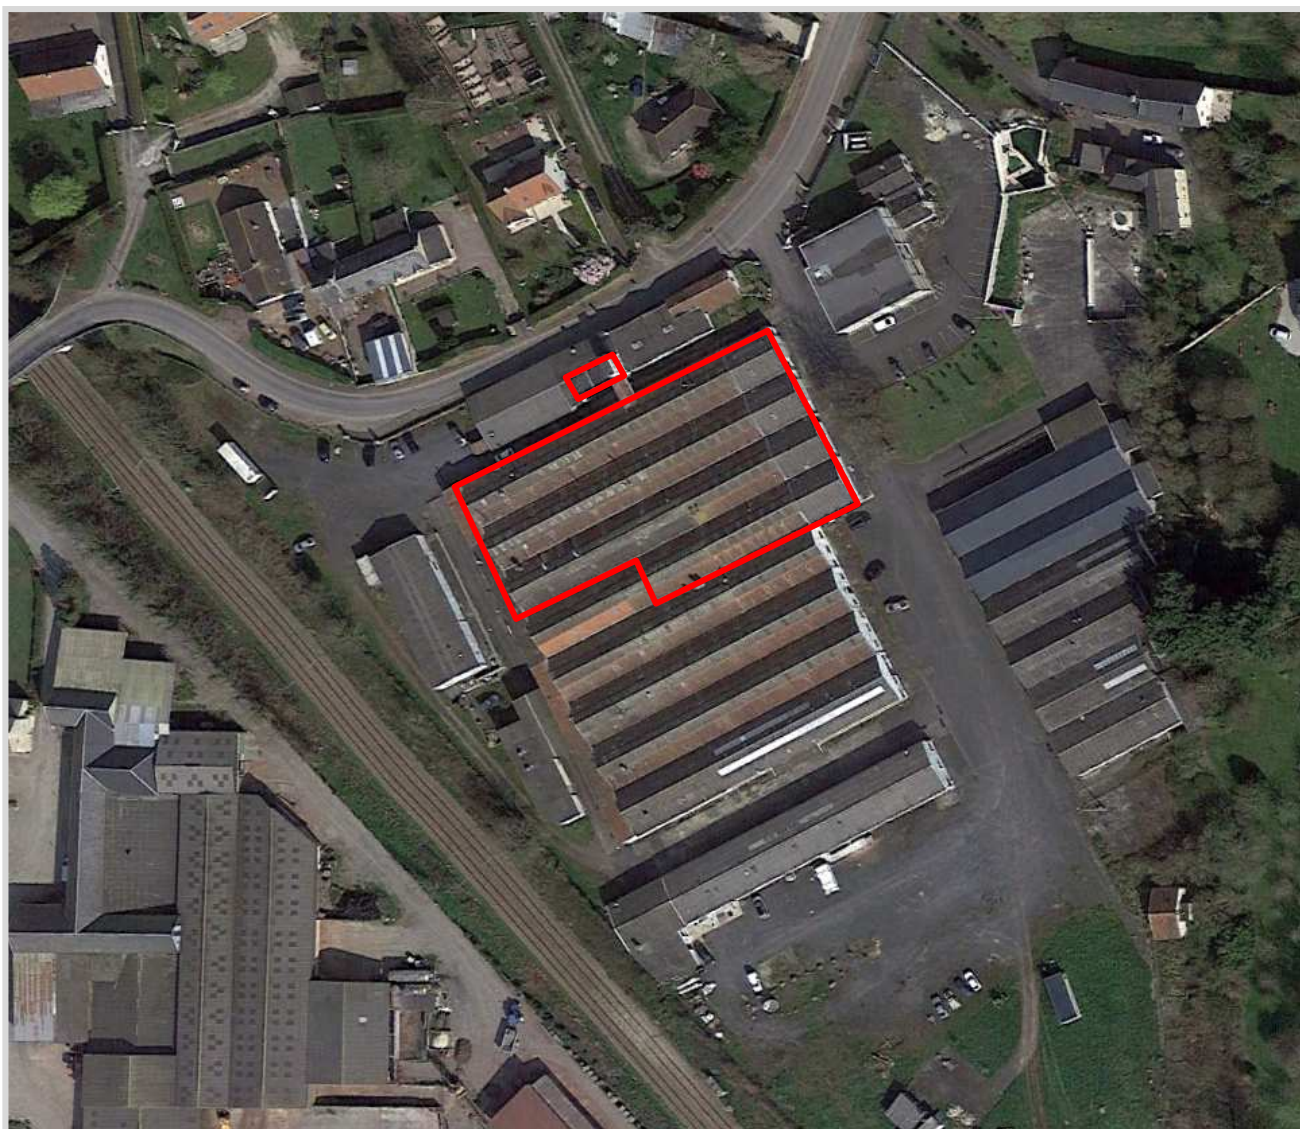
*Photo 1 : vues aériennes (sources Géoportail et Google Earth).*

Les photos aériennes (sources Géoportail et Google Earth) ci-dessous attestent de l'organisation spatiale de l'emprise du site depuis 1979 (rappel : le site BESSIN RECTIFICATION est classé depuis 2012):

**Les photos ci-dessus montrent que la configuration actuelle du site date des années 70.**

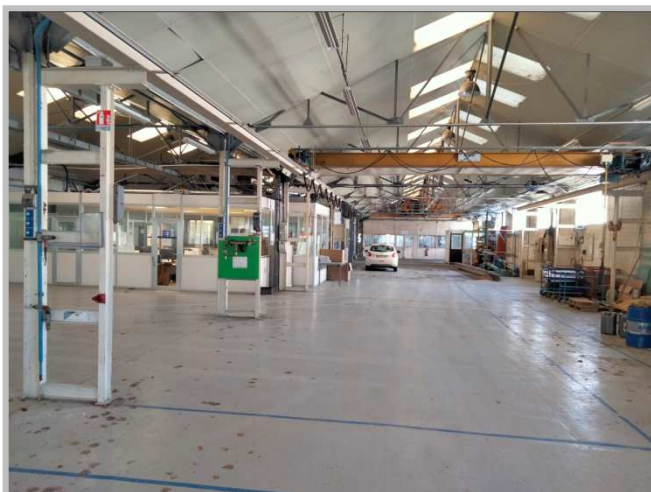
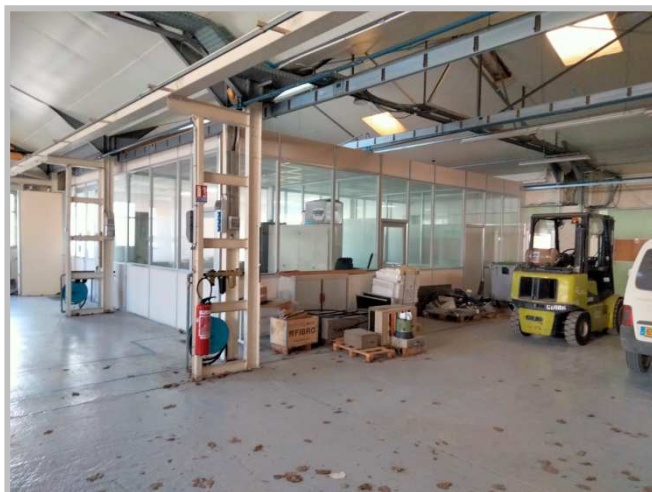
Photo 3 : vues intérieures du bâtiment (local bureau d'études à droite).

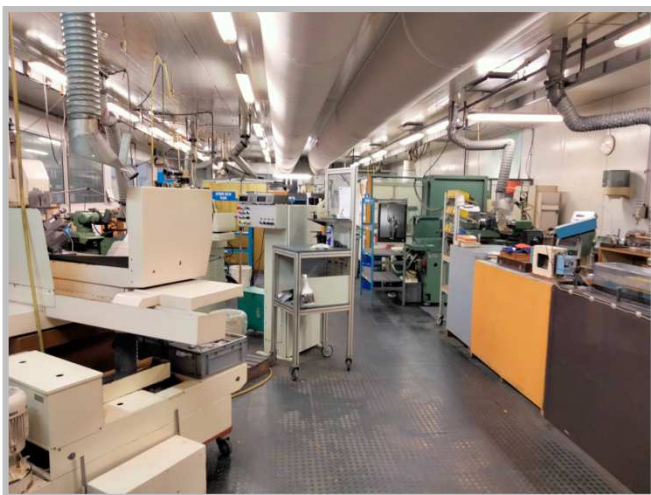
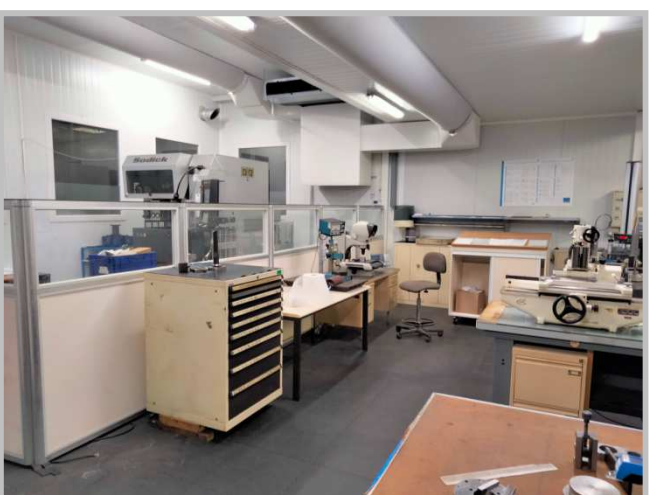
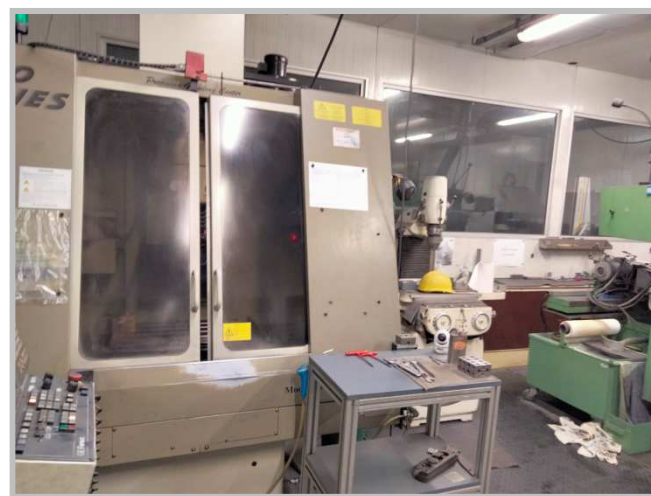
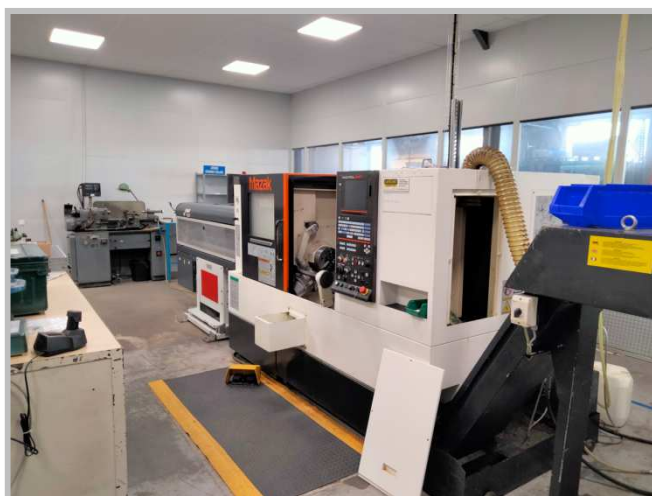
Photo 4 : vues des ateliers.

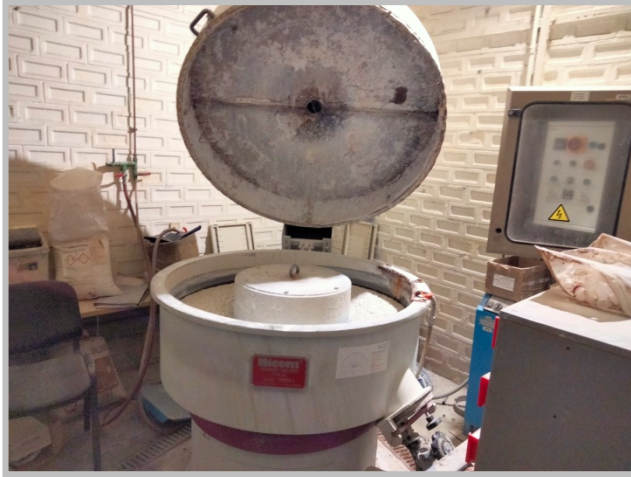
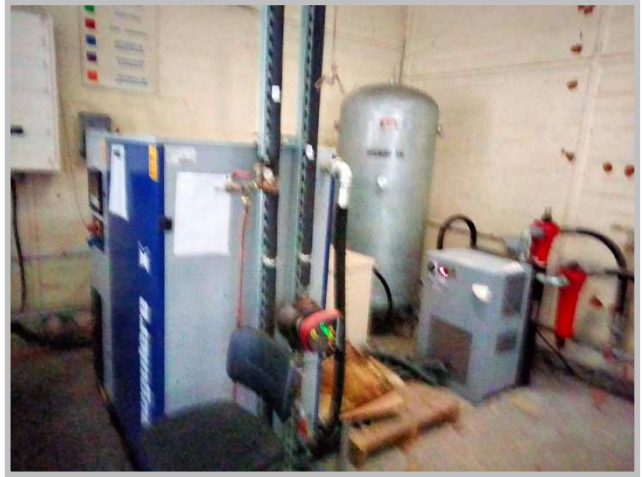
Photo 5 : vues d'équipements (polissage et compresseur).

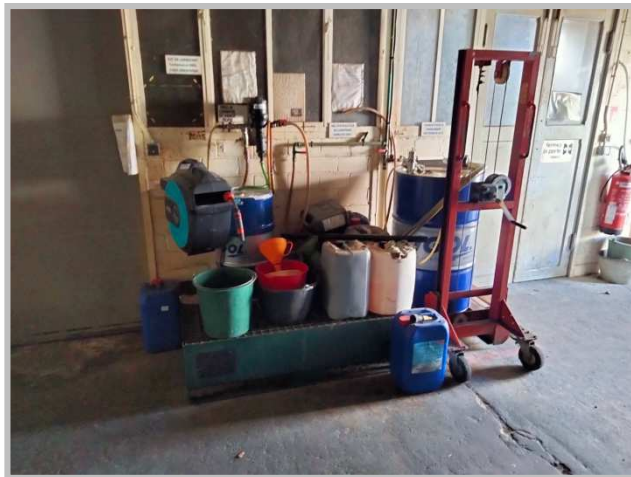
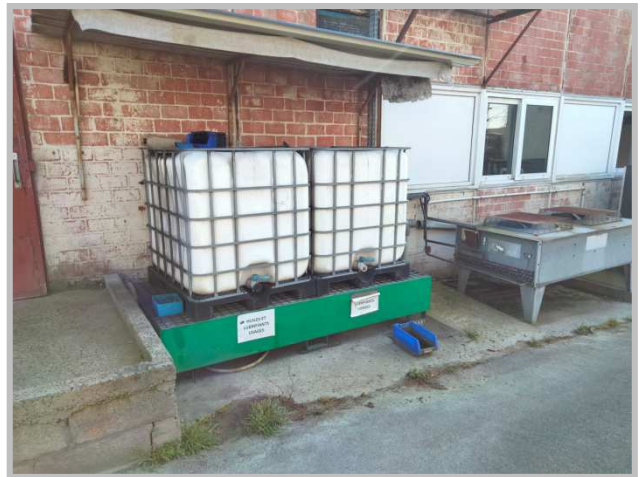
Photo 6 : vues des stockages des produits et déchets liquides.

Les eaux pluviales sont envoyées au bassin Sud de l'emprise de la zone. Les eaux usées sanitaires sont évacuées à un dispositif d'assainissement individuel.

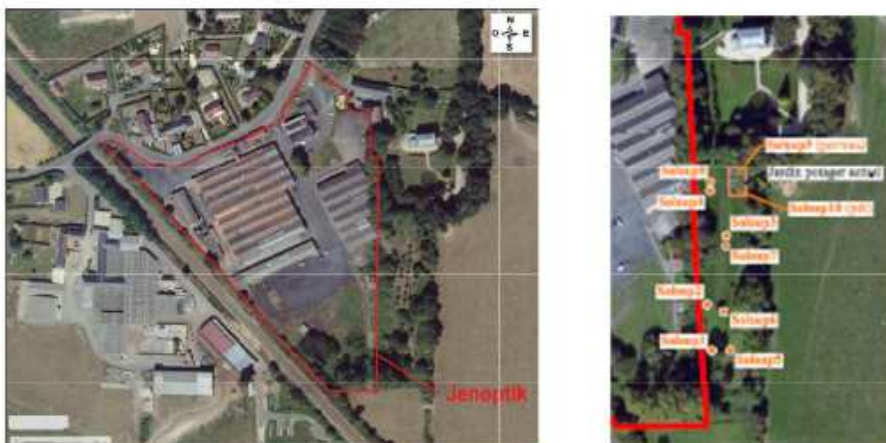
A noter : Les parcelles de terrain AH 161 et 69 étaient anciennement dans l'emprise du site industriel et des investigations environnementales y ont été réalisées en 2014. Elles ont mis en évidence la présence d'une pollution en métaux dans les sols ainsi que dans certains légumes du potager. L'évaluation des risques sanitaires a été réalisée sur la base d'hypothèses concernant la fréquentation de l'espace vert et la consommation de légumes de façon régulière. Elle a montré l'existence de risques non acceptables pour la santé humaine, en cas de prise en compte de paramètres majorants.

*Emprise de l'ICPE JENOPTIK actuelle (à gauche) et localisation des investigations complémentaires réalisées sur la parcelle AH 69 (à droite)*

En outre, certaines valeurs mesurées dans les légumes sont supérieures au seuil fixé par le règlement européen CE n°1881/2006 portant fixation de teneurs maximales pour certains contaminants dans les denrées alimentaires.

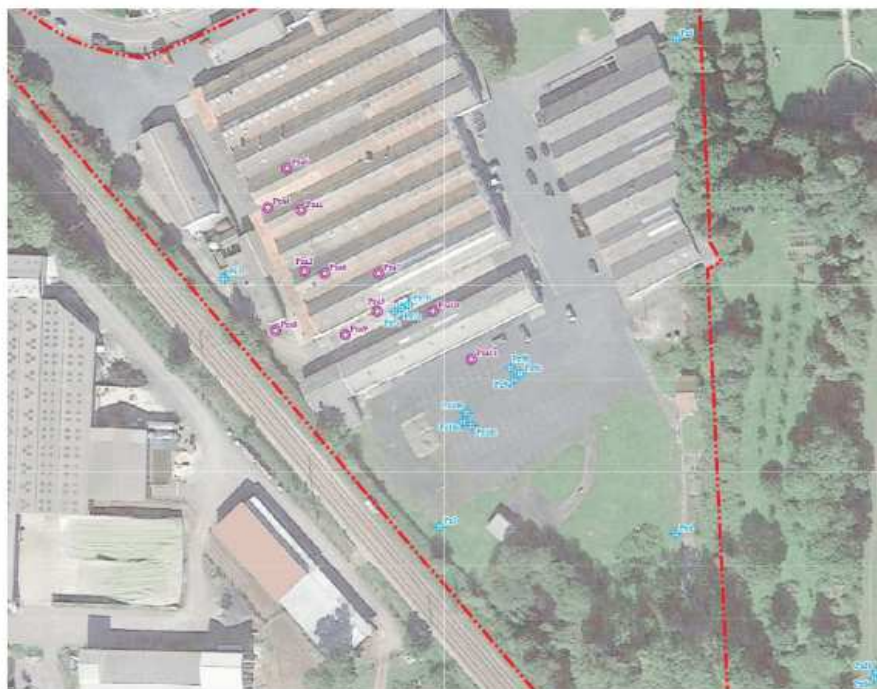
Avant traitement, les niveaux de pollution dans les gaz du sol étaient au maximum de **1 508,8 mg/m<sup>3</sup>** en TCE mesuré au cœur de la zone source (Pz6)

La carte ci-dessous présente les piézairs (en violet) et les piézomètres (en bleu).

- l'extraction et le traitement d'au moins 1 585 160 m<sup>3</sup> d'air (rayon d'influence du venting de 13 m);
- le pompage et le traitement de l'ordre de 25 000 m<sup>3</sup> d'eau souterraine ;
- le traitement sur filtre à charbon actif d'un total d'environ 485 kg de COHV extrait dans les gaz du sol ;
- le traitement sur filtre charbon actif d'un total d'environ 7 kg de COHV extrait dans les eaux souterraines.

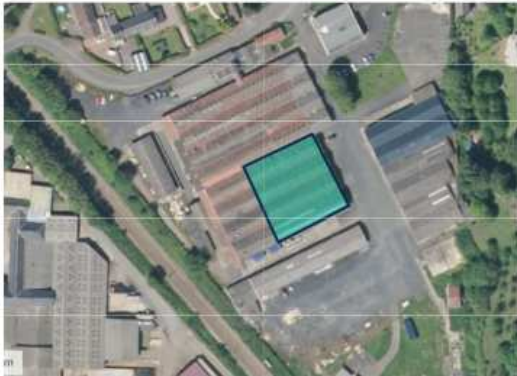
| <b>Constats :</b> Pour accéder à la zone de dépollution qui concerne SAFRAN, l'inspectrice est passée devant une partie du bâtiment dont la porte coulissante d'accès sud n'est pas verrouillée et qui présente un état de dégradation potentiellement à risque. En effet, l'inspectrice a observé des parties de toiture ou d'isolant pendantes et risquant de se détacher, et une forte odeur probablement liée au regard d'accès des eaux usées présent au sol. Cette partie du hangar est attenante au bâtiment occupé par l'entreprise Bessin Rectification et est localisée comme présenté ci-dessous en encadré vert. |
| Or, cette partie du hangar, qui correspond a priori à l'ancien atelier « acoustique », est le seul point d'accès vers le local technique où se trouve l'adoucisseur d'eau de l'entreprise Bessin Rectification et est donc traversée ponctuellement par certains agents. |

| <b>Le dernier exploitant étant JENOPTIK et le propriétaire étant la Shéma, l'inspection demande conjointement à ceux-ci :</b><br>-de faire le point sur les conditions du bâtiment au moment de sa vente (état de la toiture et de l'isolant, présence d'amiante) ;<br>-d'indiquer si un plan d'entretien a été établi et si une convention de passage a été réalisée avec les autres usagers du site transitant par cette partie du bâtiment ;<br>-de caractériser l'odeur et a minima d'assurer l'étanchéité du regard d'accès au réseau d'évacuation des eaux usées ;<br><u>-en fonction des niveaux de responsabilité de chacun, de mettre en place rapidement et au plus tard sous 1 mois, les mesures assurant la protection des éventuels travailleurs amenés à évoluer sur cette partie du site.</u> |

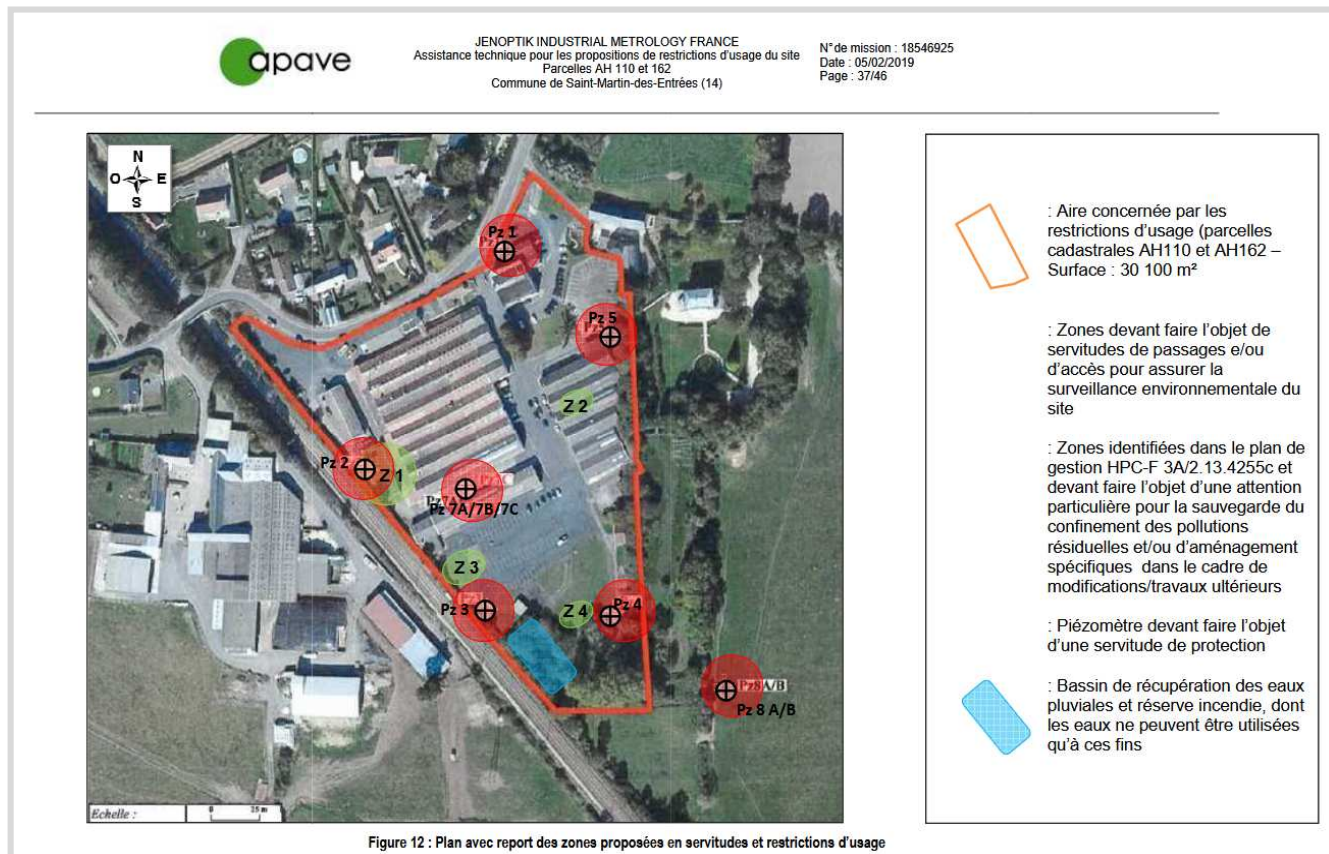
Figure 21 : extrait du rapport APAVE du 5 février 2019.

Un extrait du document sur lequel s'appuie la DREAL pour la constitution des servitudes fournit une cartographie des zones sensibles les imposant :

Sur la base du rapport de novembre 2023, les prescriptions d'usage n'affecteront pas la future exploitation du site classé BESSIN RECTIFICATION.

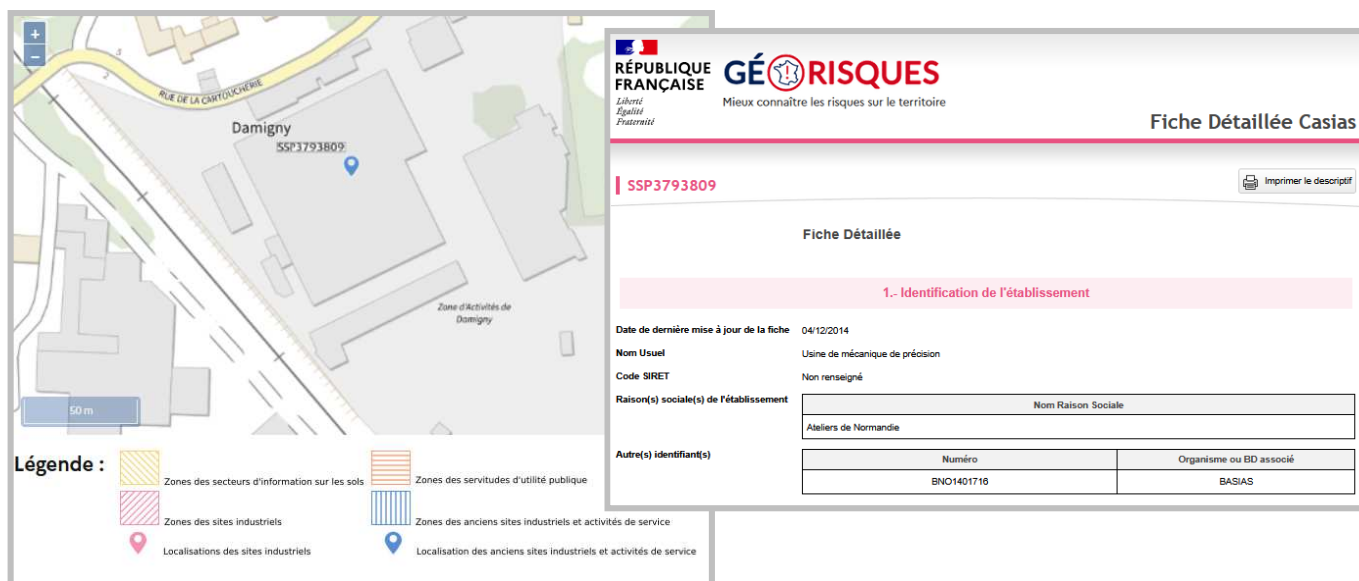
Figure 23 : extraits Géorisques.

Seul l'ancien site des Ateliers de Normandie apparaît dans la base de données des sites pollués:

Le site classé, selon Géorisques, n'est donc pas considéré site pollué (ex. Basol) et n'est pas à l'heure actuelle concerné par une obligation réglementaire liée aux parcelles cadastrales : secteur d'information sur les sols (SIS) et servitude d'utilité publique (SUP).

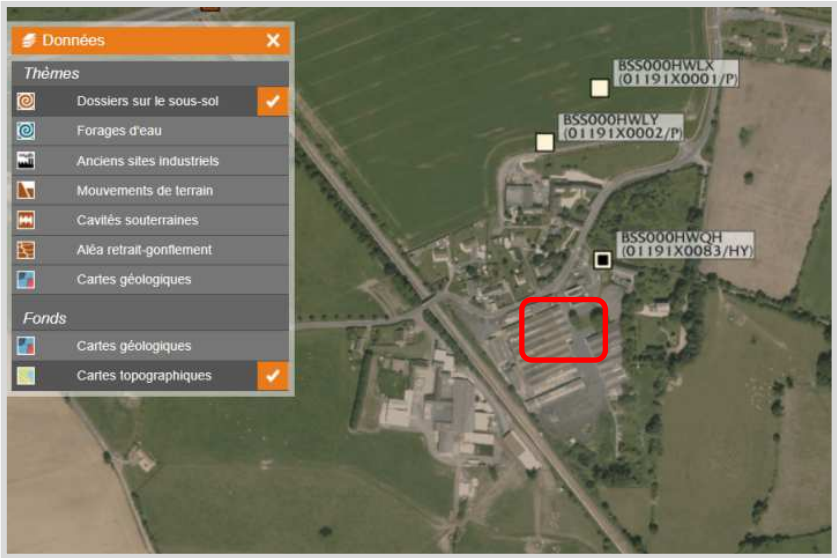
| | <p align="center"><b>Bessin rectification</b></p> <p align="center">Trois forages recensés à proximité par la base de données Infoterre:</p> |
