**RAPPORT D'EXPERTISE**

**Procédure Collective**  
**Liquidation Judiciaire**  
**Monsieur Feu André Félix GIBERT**  
**Siège social : 40, boulevard Saint-Louis**  
**43000 LE PUY-EN-VELAY**

**TITRE PREMIER.- DESCRIPTION ET ESTIMATION DU TENEMENT IMMOBILIER CONSTITUANT UNE MAISON ET SA DEPENDANCE SIS COMMUNE DE CAYRES (43)**

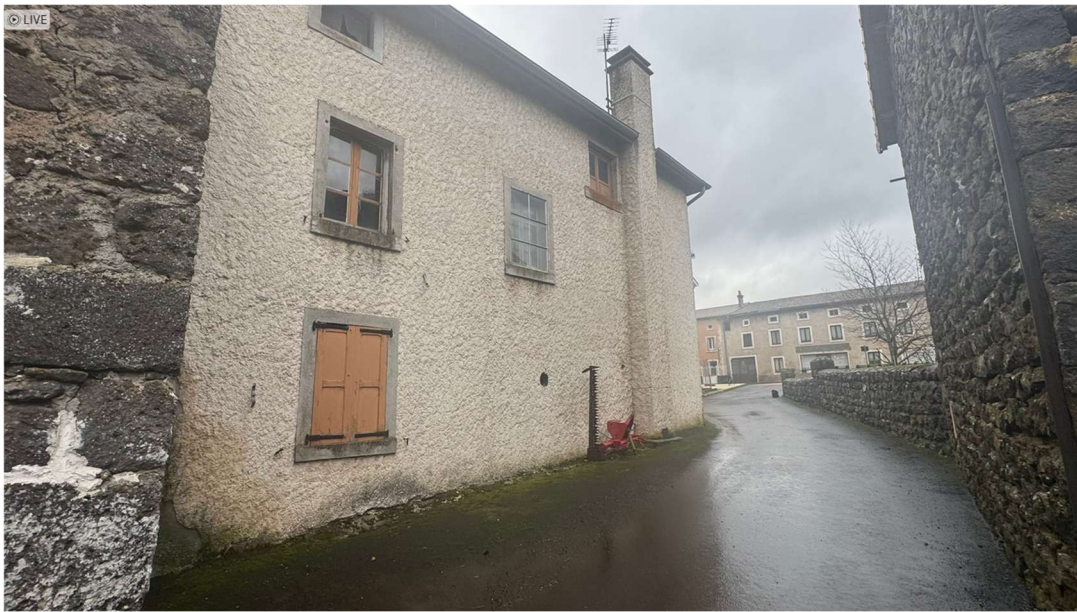
*Aspect Nord-Ouest*

Les murs de la maison sont entièrement crépis, ces derniers présentant quelques traces de salissures (Présence de quelques micros-fissures et notamment d'une fissure plus importante constatée au sein de l'une des chambres (voir INFRA)).

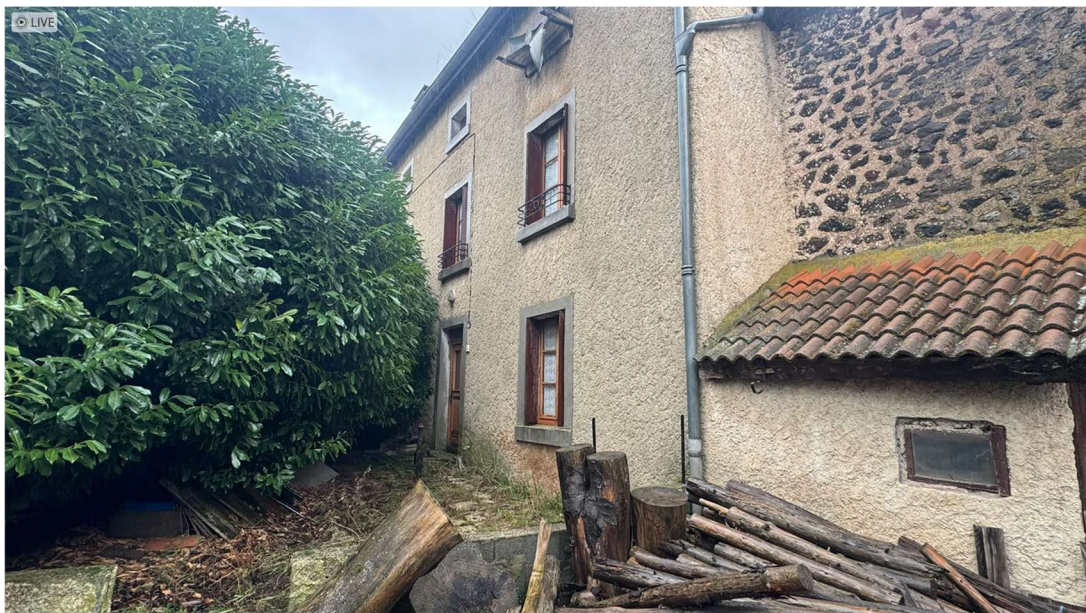
*Aspect Sud-Est*

Dans l'ensemble, le gros œuvre de la construction doit être considéré comme dans un état général d'entretien et de conservation, qu'il convient de qualifier de moyen.

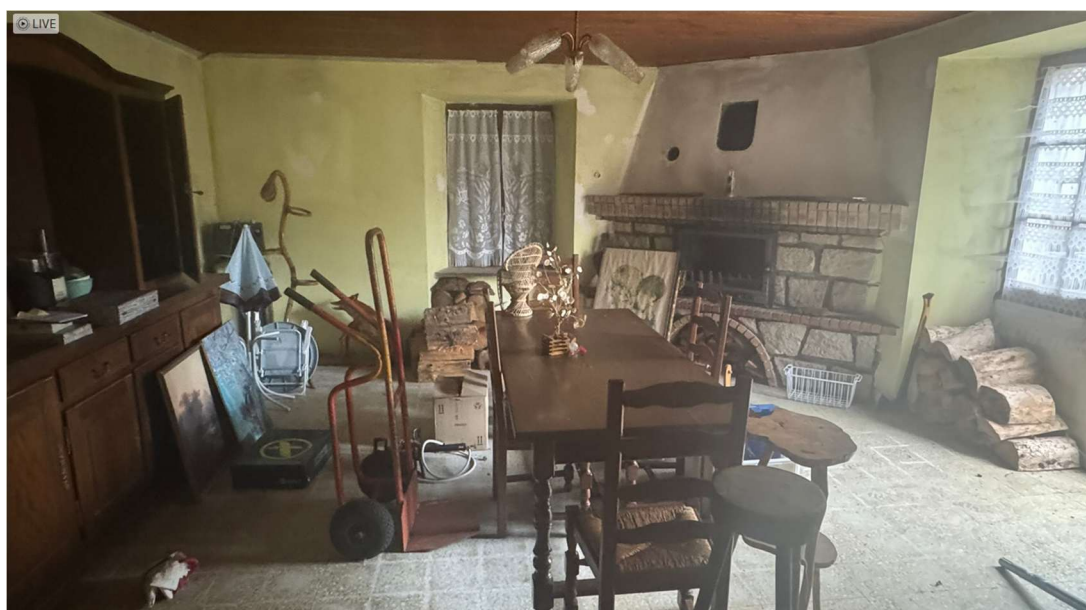
*Séjour avec cheminée*

Le seul mode de chauffage est une cheminée présente au sein du séjour.

En conséquence, en son intérieur, cette maison ne répond en rien aux règles de confort moderne et répondrait davantage à la définition qu'il y aurait à donner à un logement indécemment.

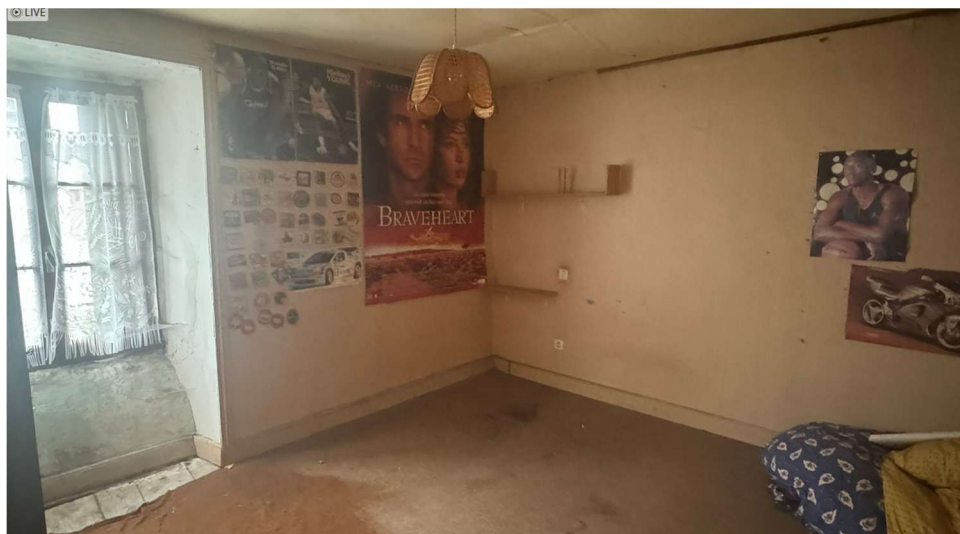
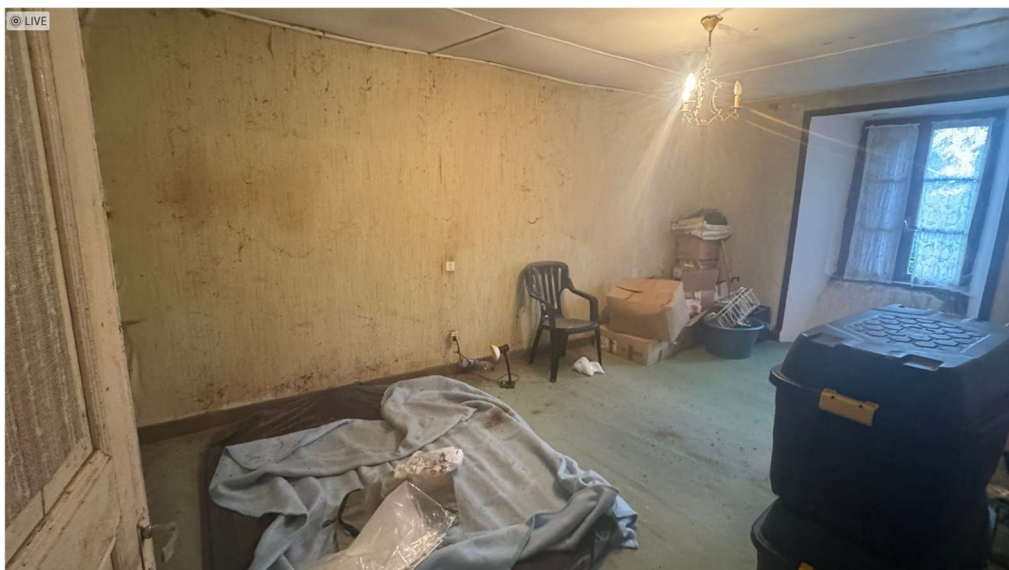
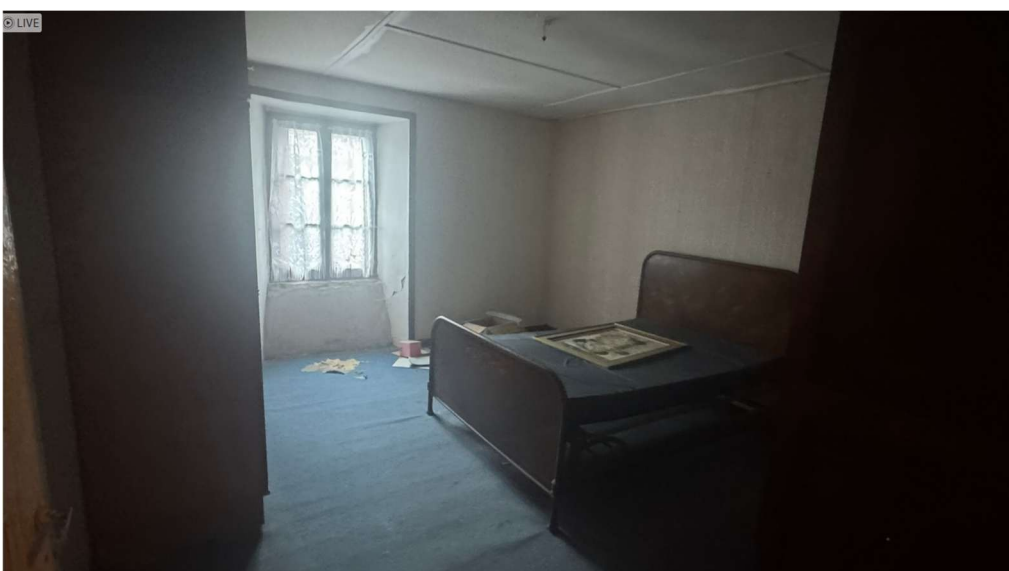
*Chambre*

Des travaux de réfection de l'ensemble des plâtreries peintures seraient à effectuer, tout comme la rénovation des sols.

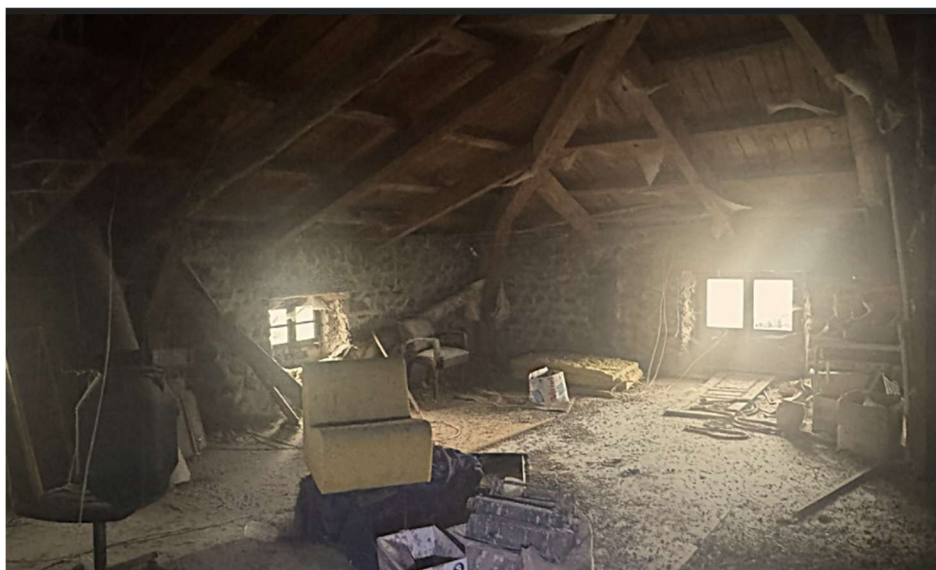
Ces combles possèdent une surface de près de 100 m².

*Combles*

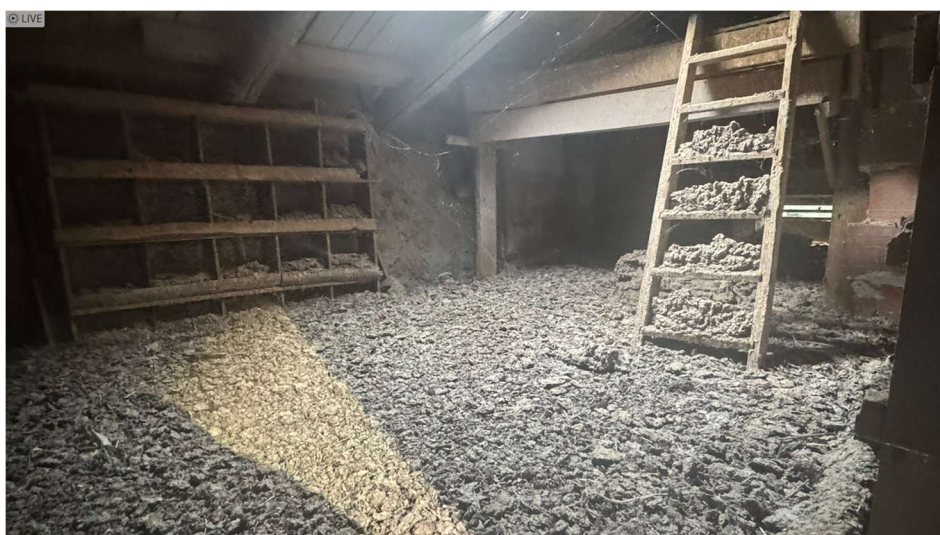
Il doit être précisé, que sur près de 30-40 cm, des déjections de pigeons, étaient présentes au sein des combles (état de saleté très avancé).

*Partie des combles envahie par les déjections*

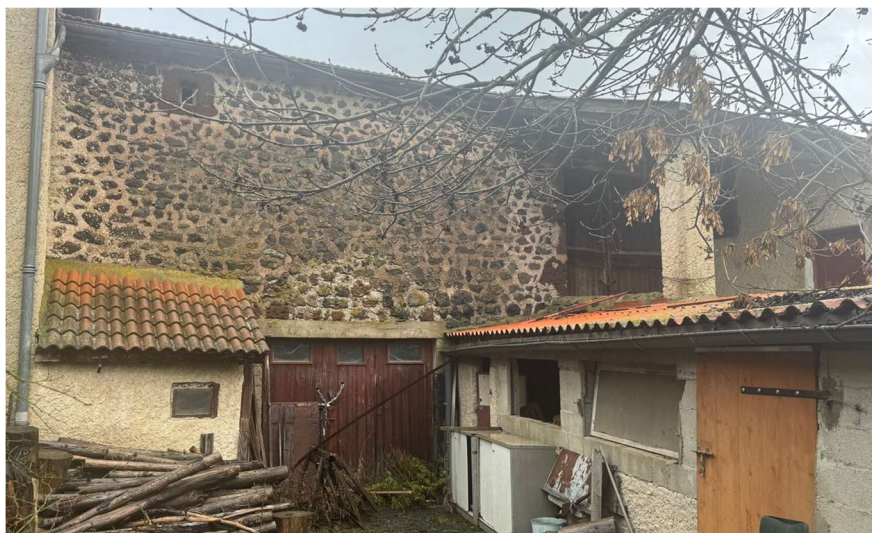
S'agissant du gros-œuvre, cette construction est constituée de pierres de pays apparentes, apparues comme assez correctement rejointoyées.

La toiture, est constituée d'une couverture en tuiles mécaniques et charpente en bois (pas de désordre apparent mais reste à surveiller).

*Aperçu grange-écurie (Aspect Sud-Est)*

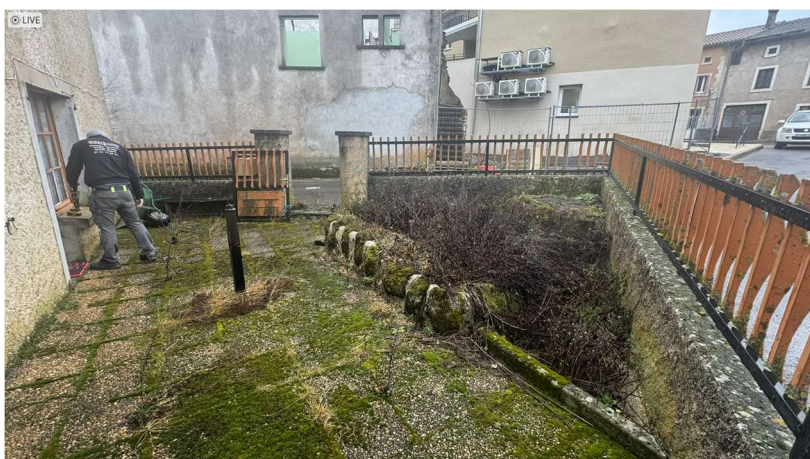
*Courette aspect Sud-Ouest*

Il convient de signaler que, du côté sud-ouest, les dalles situées au niveau de la courette apparaissent envahies par la mousse et présentent un état général d'entretien et de conservation médiocre.

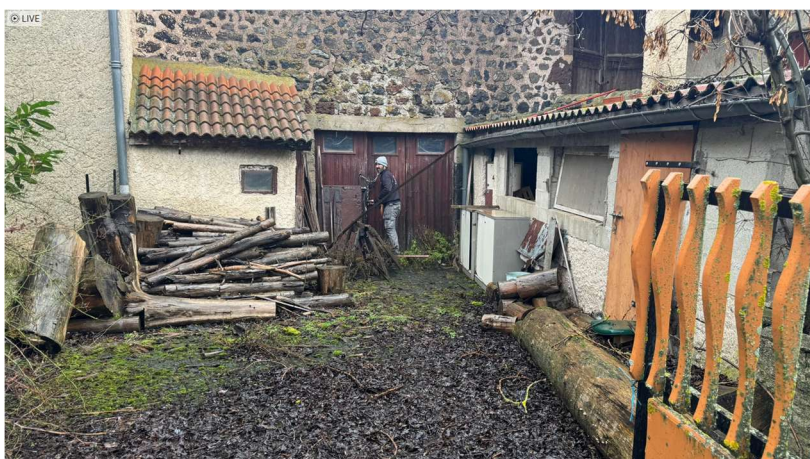
*Cour aspect Sud-Est devant étable*

Du bois mort est également présent, entassé devant l'étable.

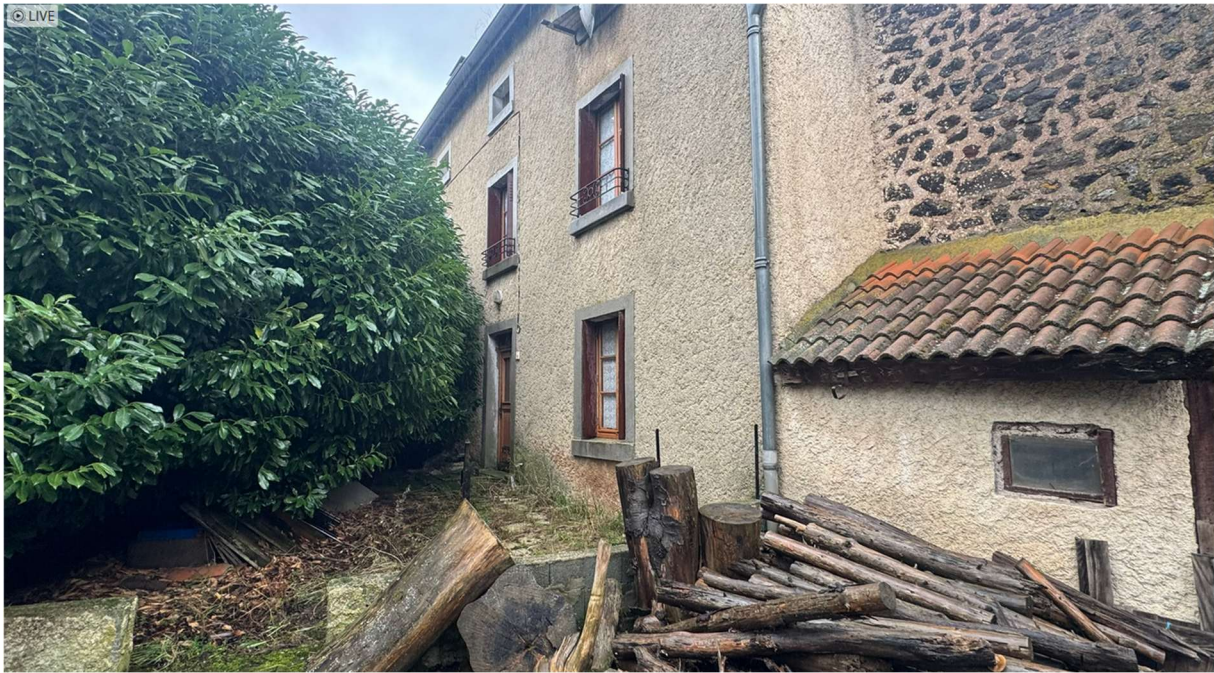
*Cour aspect Sud-Est devant la maison*

Concernant le côté sud-est, la cour est devant la maison envahie par un laurier.
