**Dossier n°9Y2707**

### **PROCES-VERBAL DE CONSTAT**

Que la société requérante est propriétaire d'un local commercial situé 3 rue des Hirondelles, zone commerciale La Croix-Blanche, 91700 Sainte-Geneviève-des-Bois.

Qu'à la suite d'une liquidation judiciaire, il me requérait de constater l'état des locaux et ce pour la préservation de ses droits.

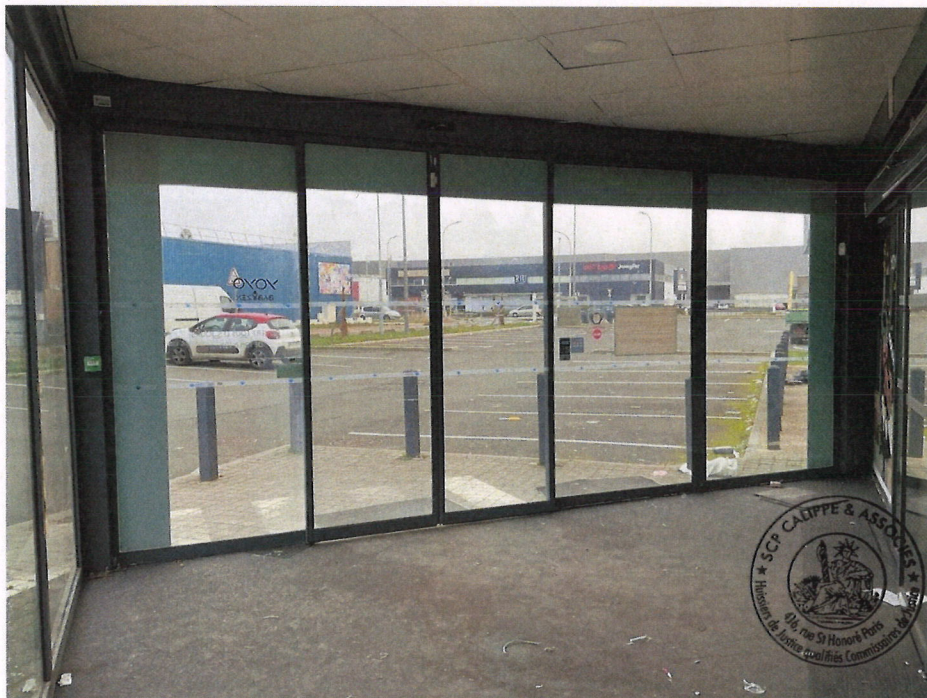
## **2. Sas**

On y accède par une porte automatique vitrée avec des cloisons vitrées, des traces, des spectres d'adhésif.

Au sol, la moquette est très tâchée.

Faux plafond constitué de plaques avec deux points lumineux sous réserve de fonctionnement.

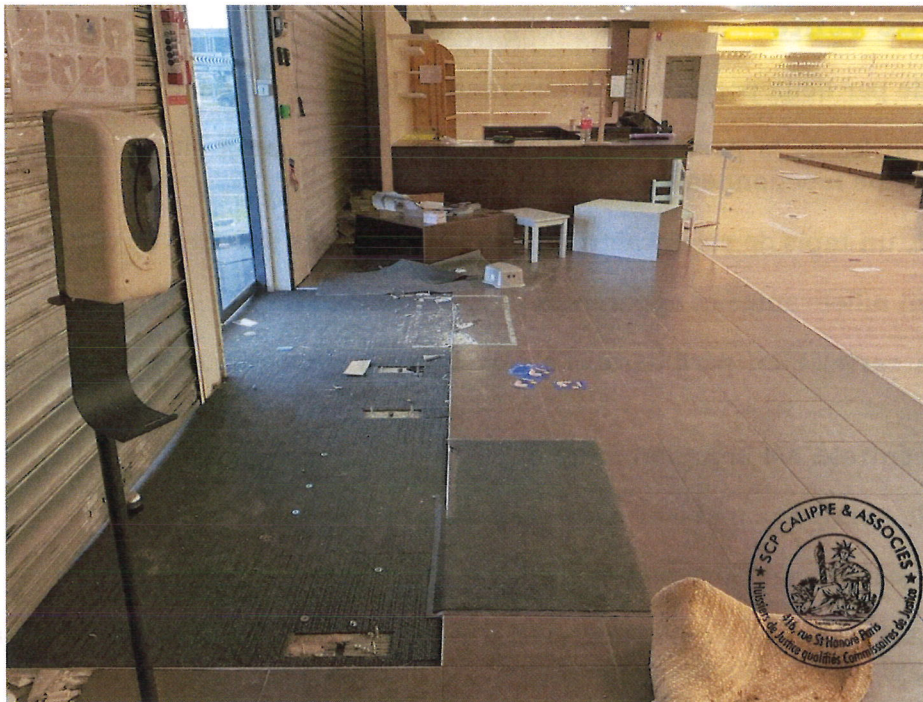
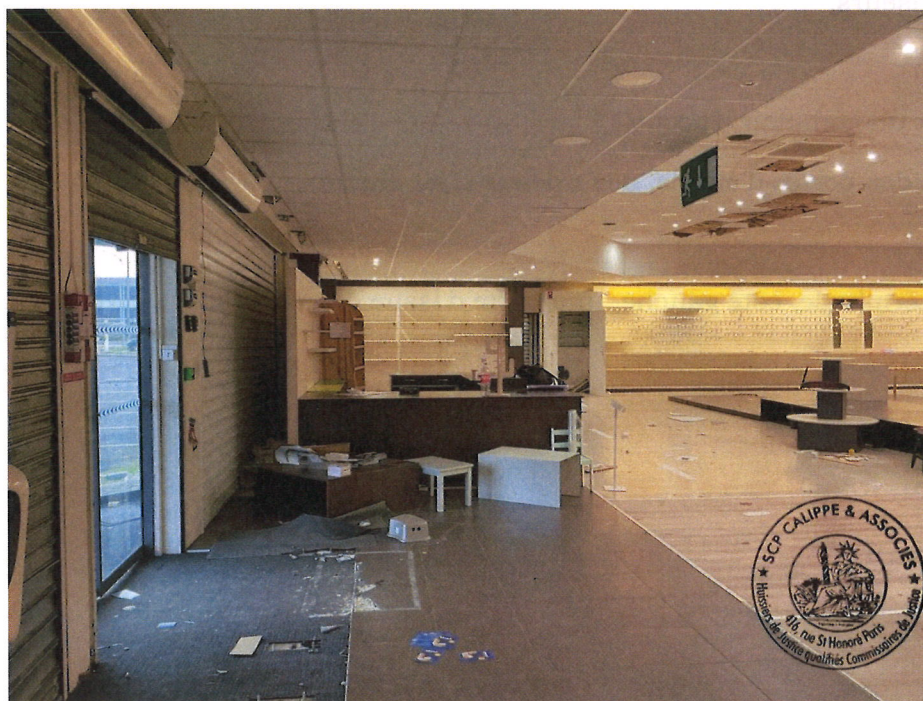
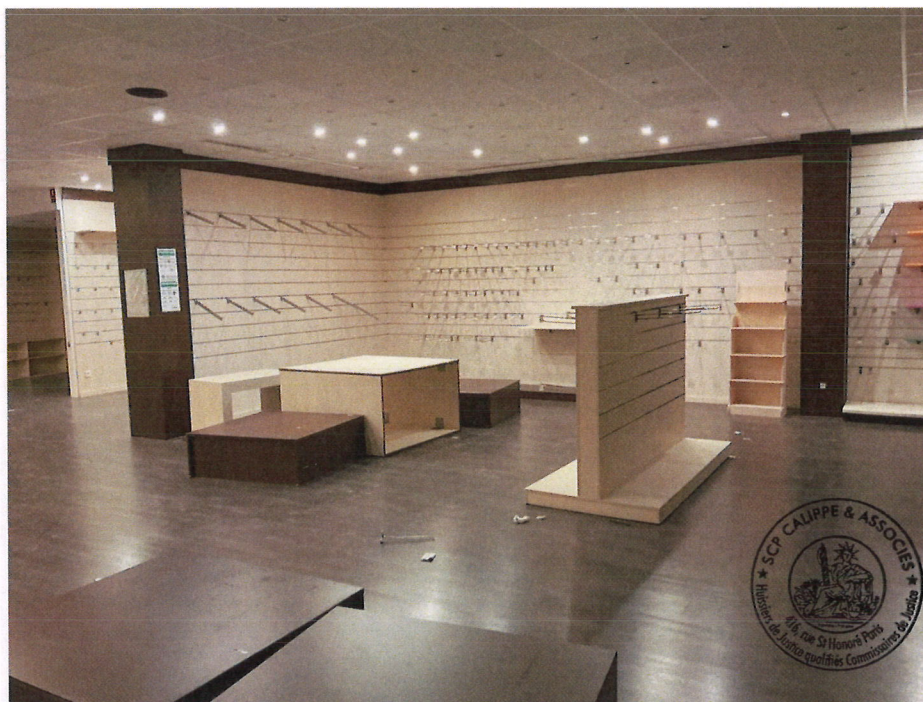
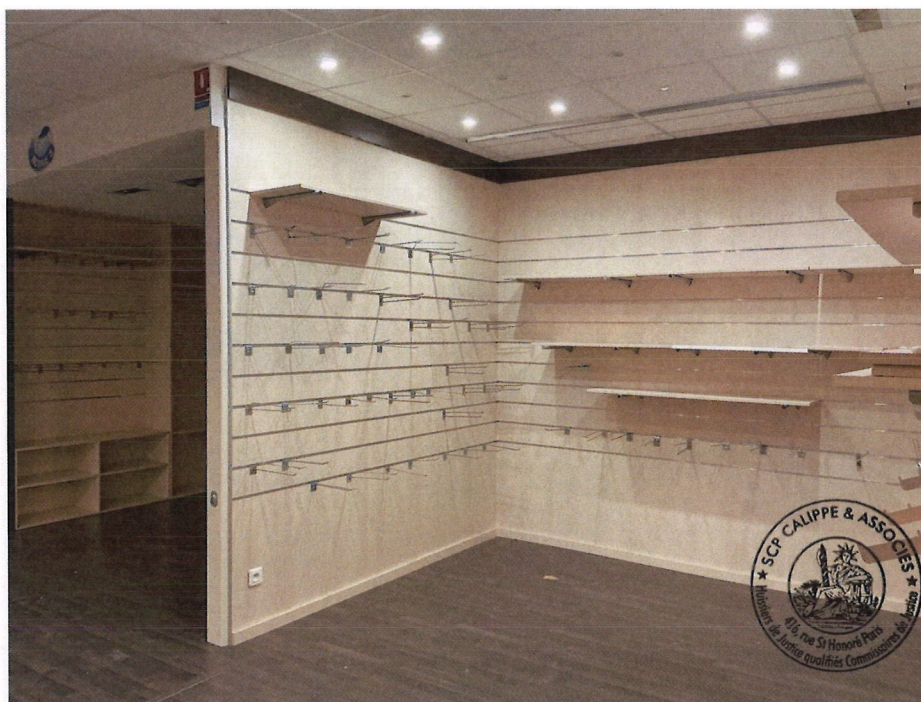
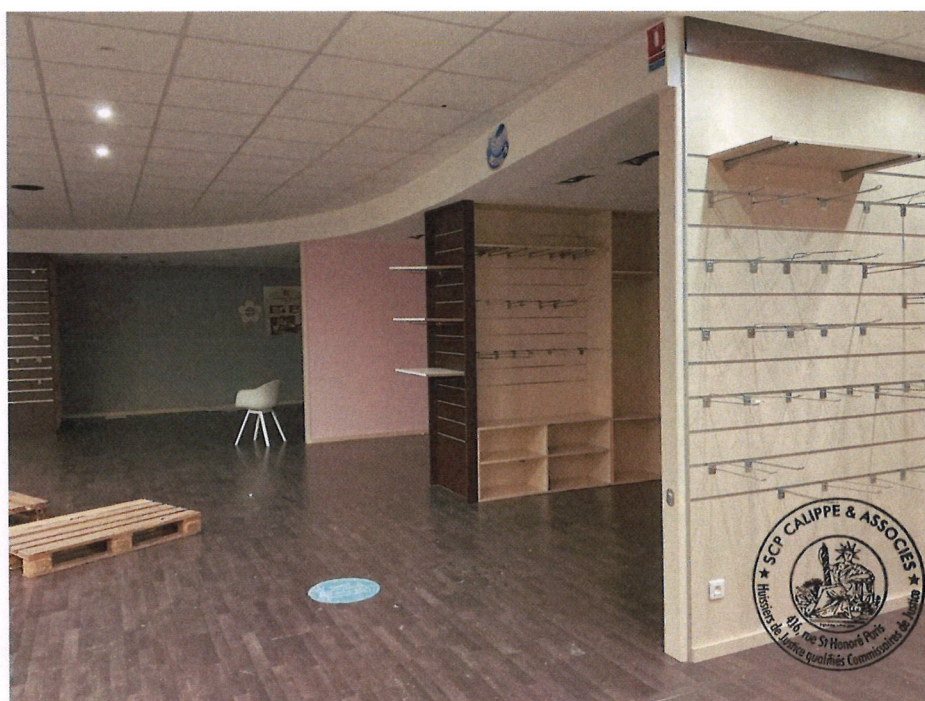
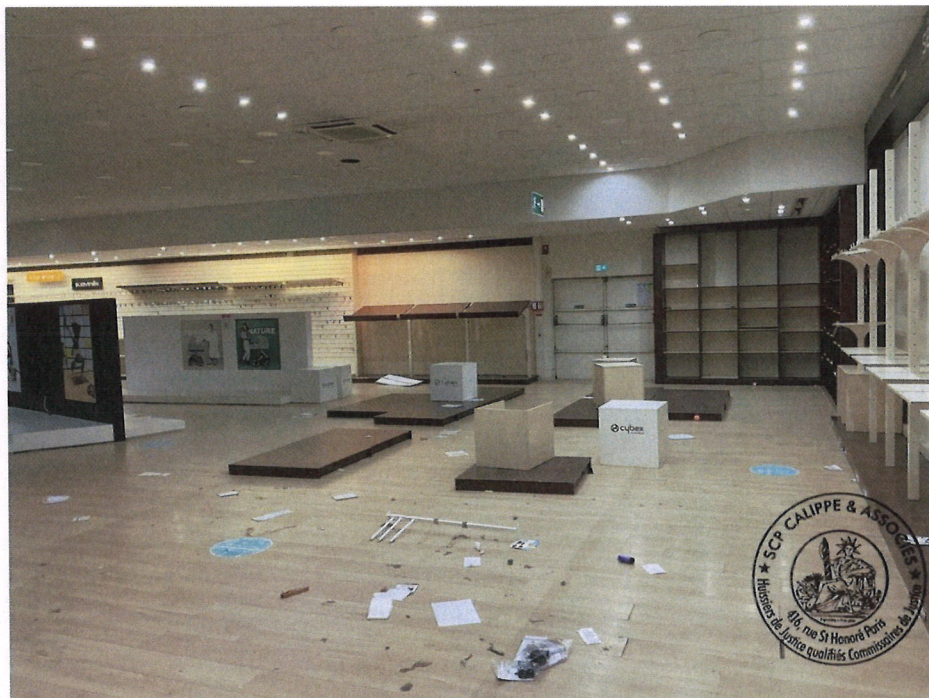
### **3. Local de vente**

En entrant, un tapis de sol encastré et encrassé avec des spectres de dépose.

Des vis sont affleurantes et apparentes.

Une partie carrelée en périphérie. Le carrelage au droit du tapis de sol est abîmé et cassé.

Sur la gauche et en partie centrale, côté droit, des plaques manquantes.

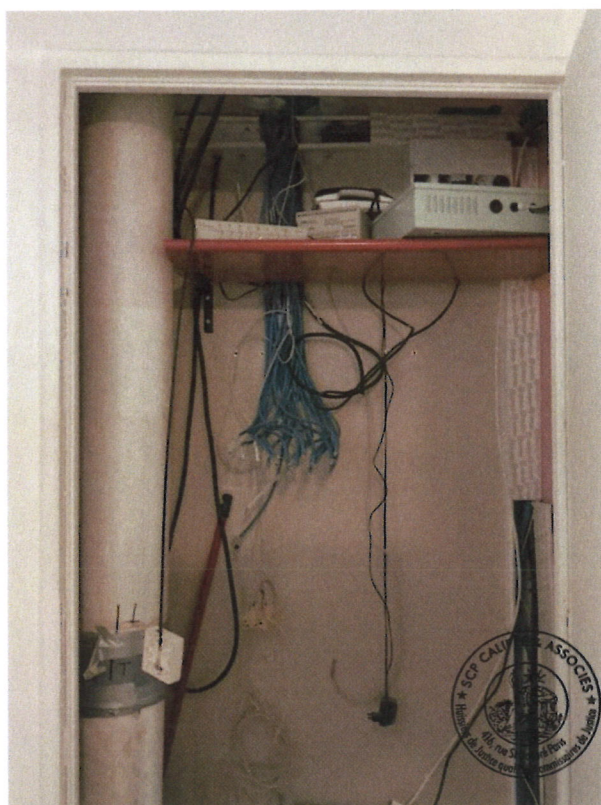
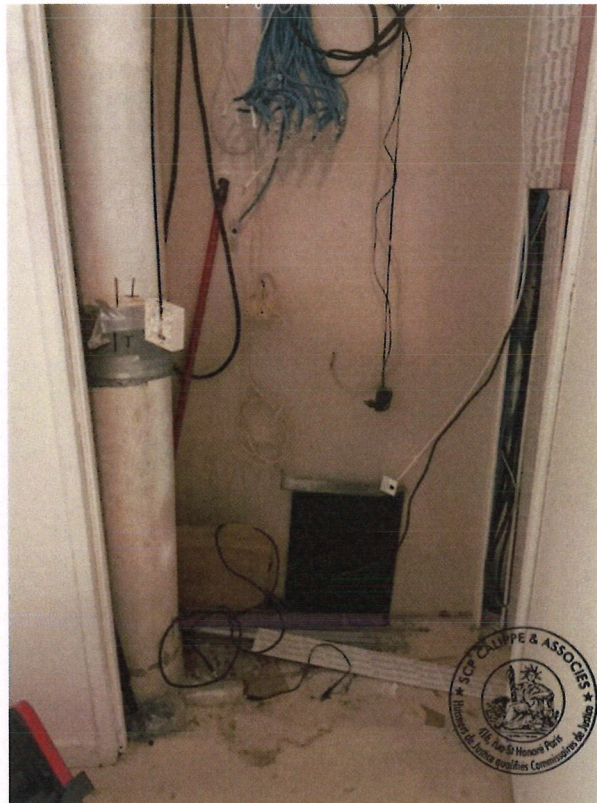
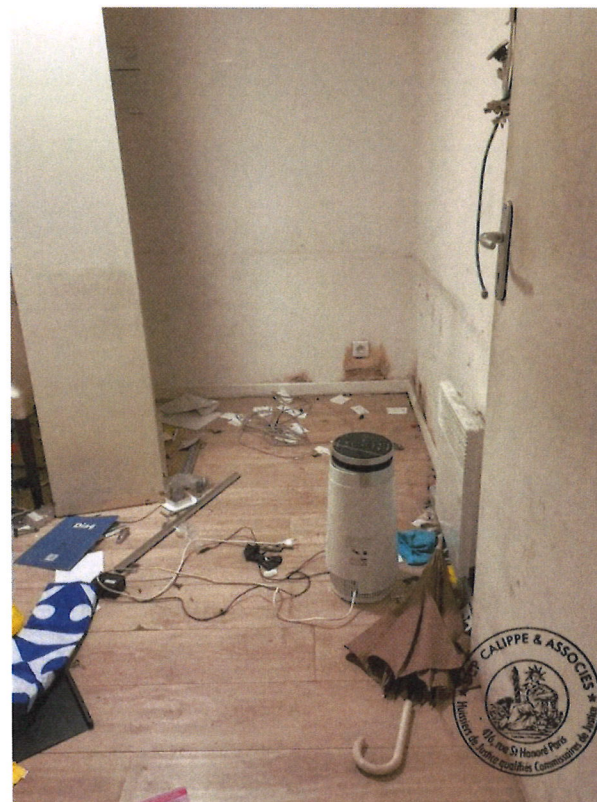
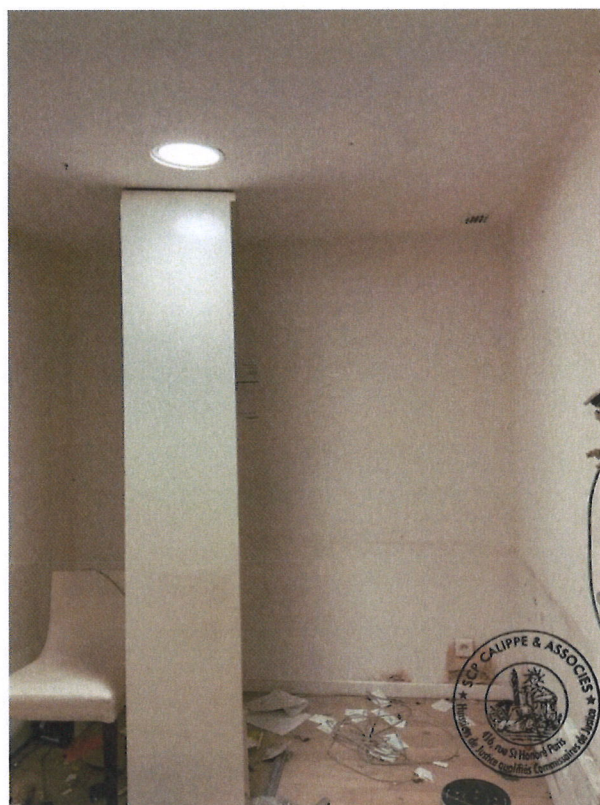
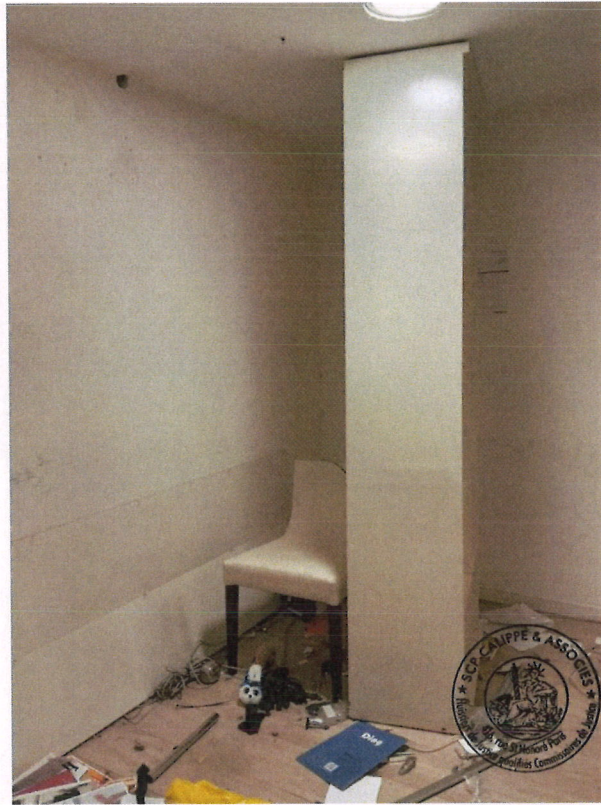
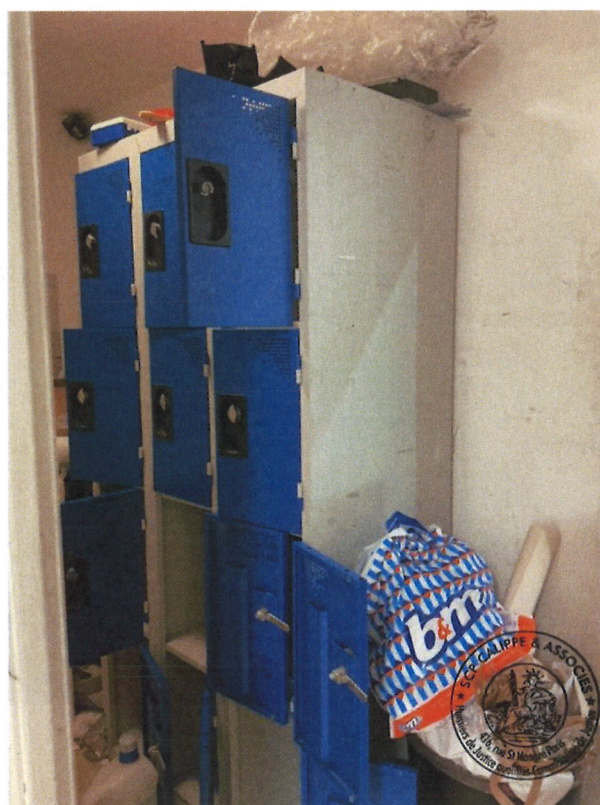
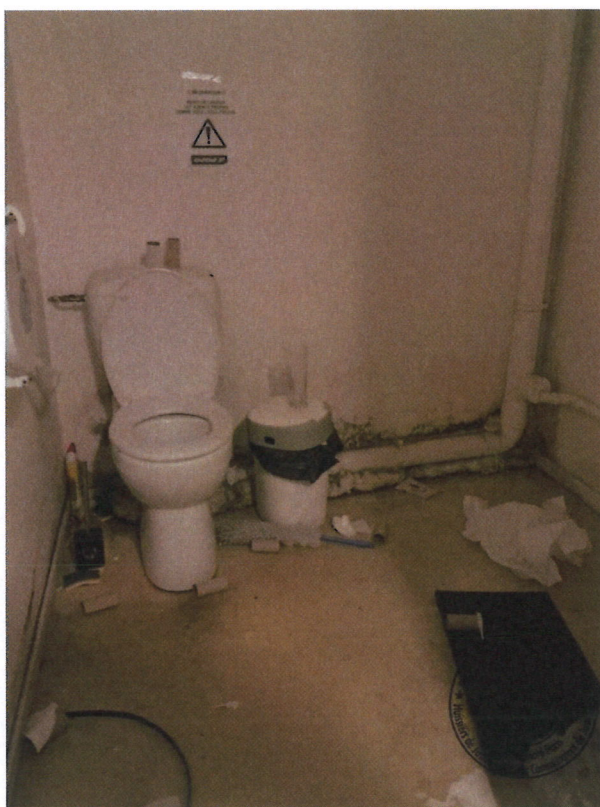
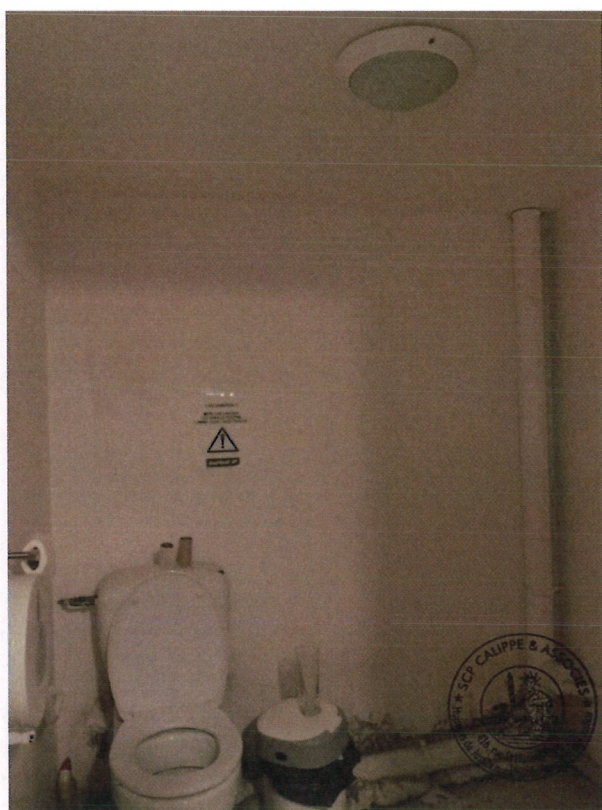
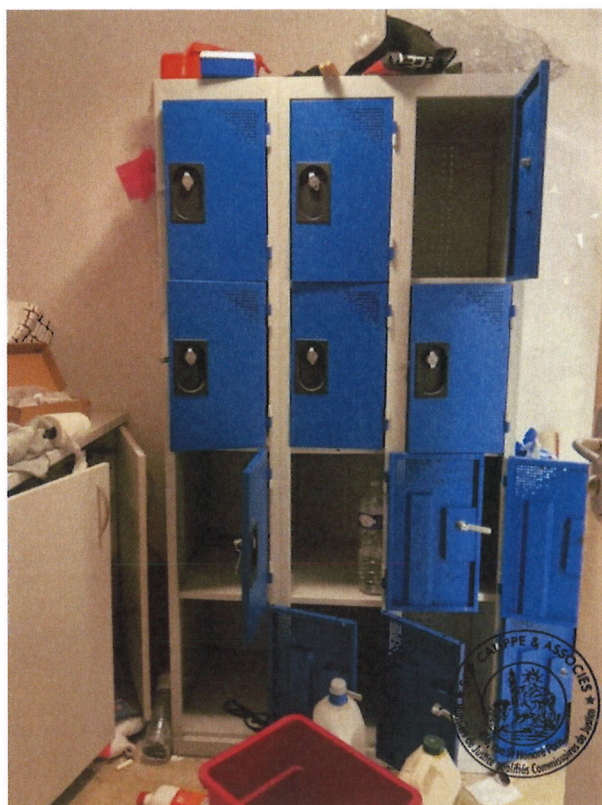
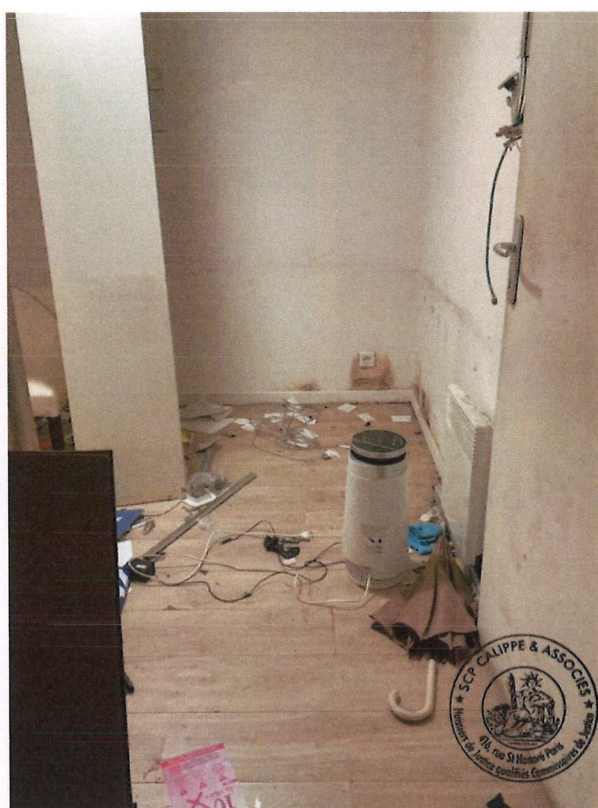
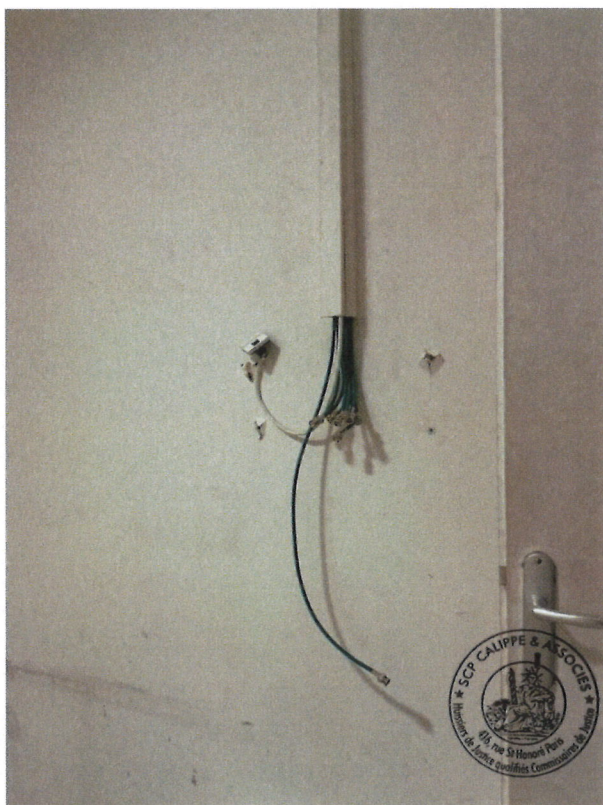
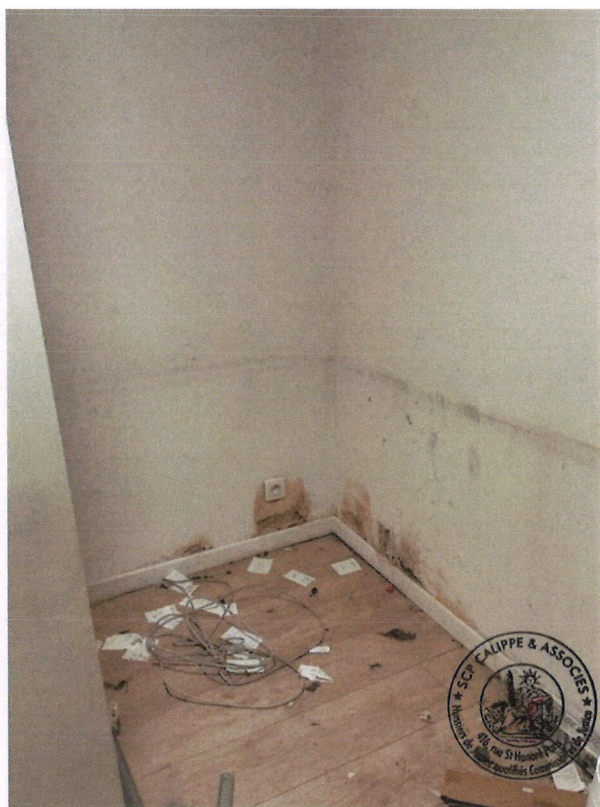
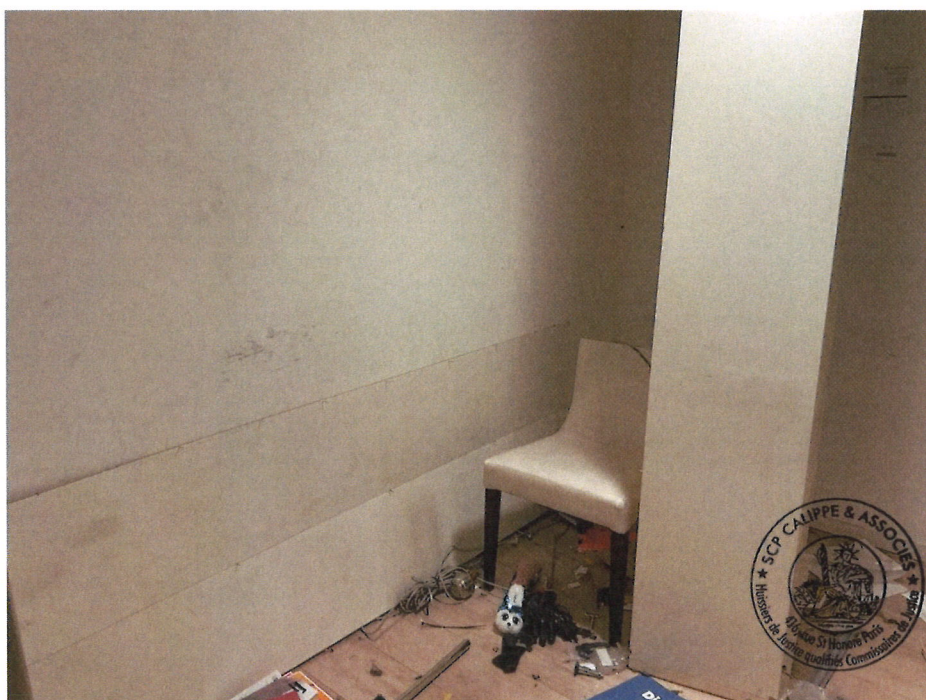
#### **4. Sanitaires**

Le sol est très encrassé.

Sur la gauche, un placard avec des câbles électriques sectionnés.

Un plan très abîmé avec des ouvrants en dessous abîmés

Les murs des pièces sont défraîchis

La peinture des murs, face notamment, est très abîmée.

Des traces d'humidité sur le mur face et droit.

Des spectres d'arrachage sur le mur droit.

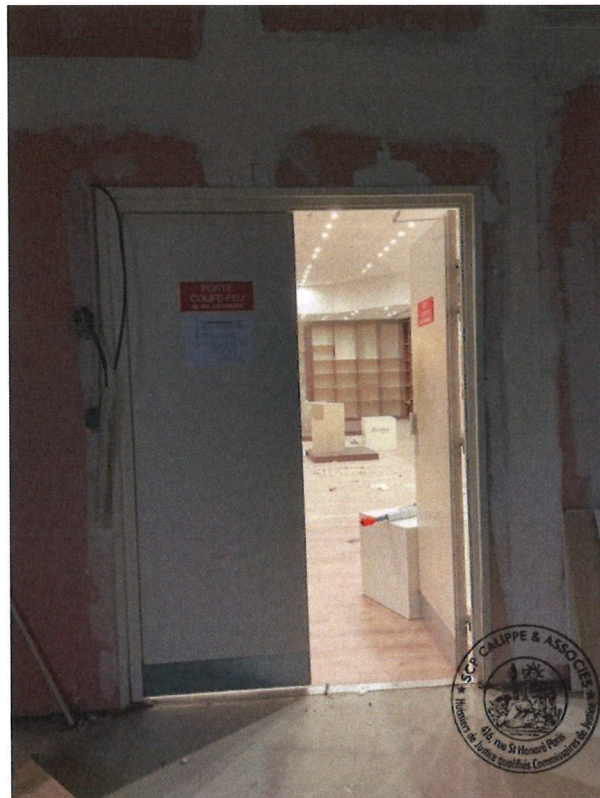
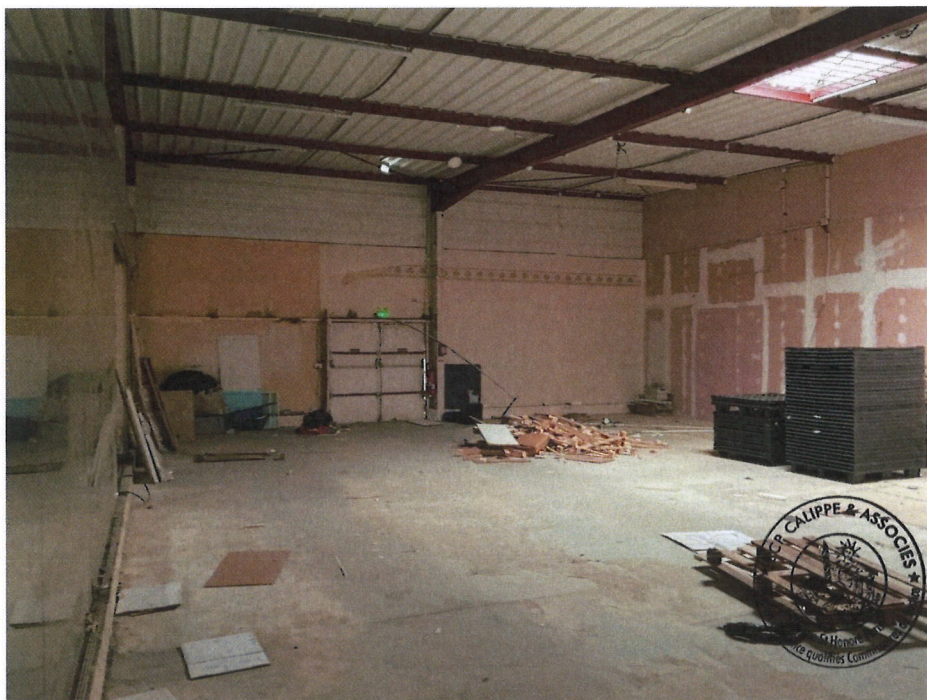
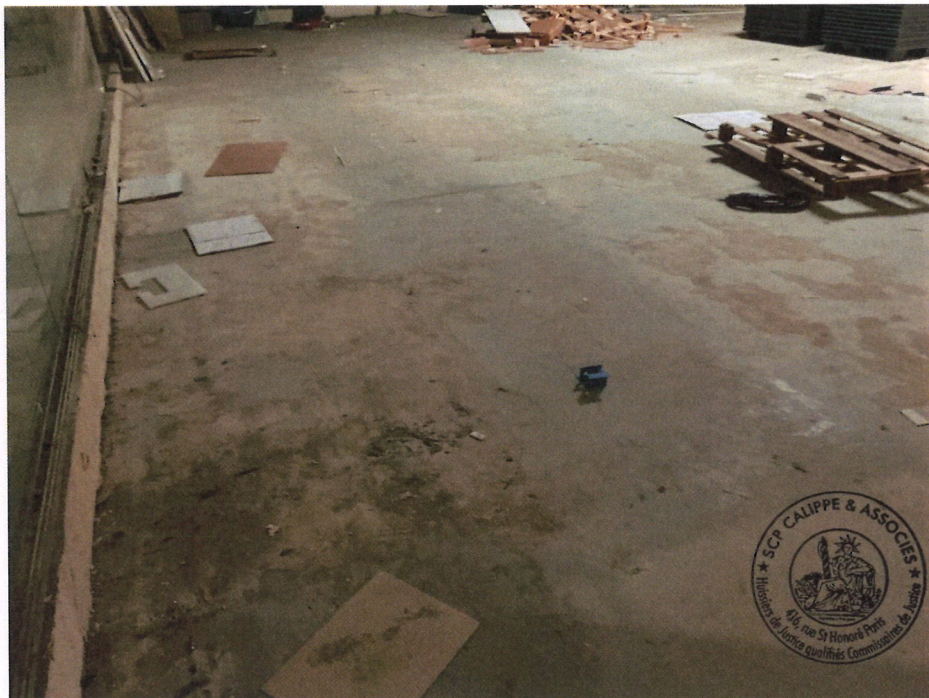
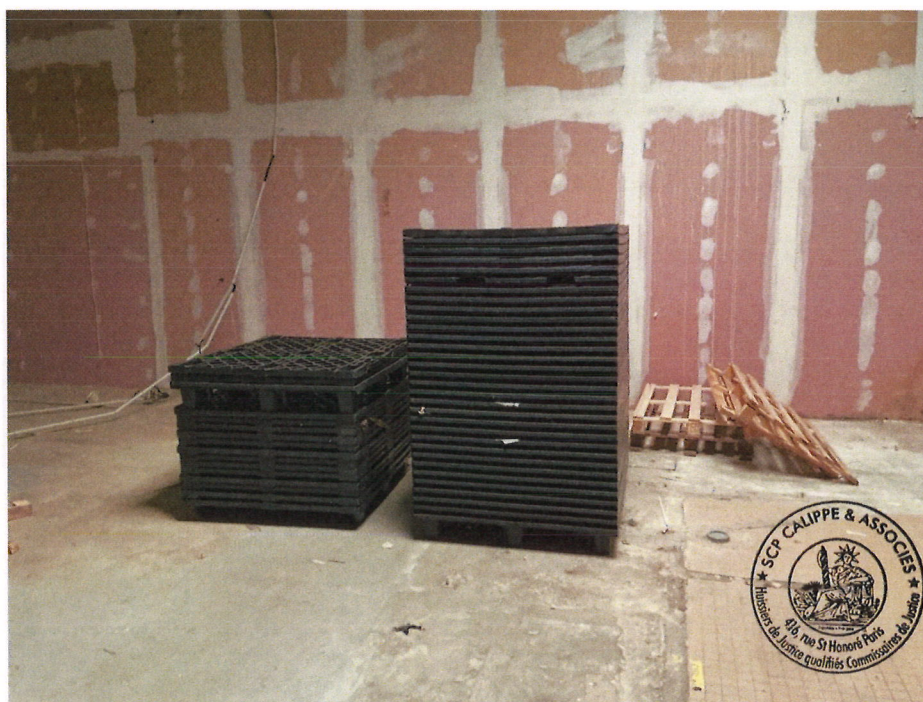
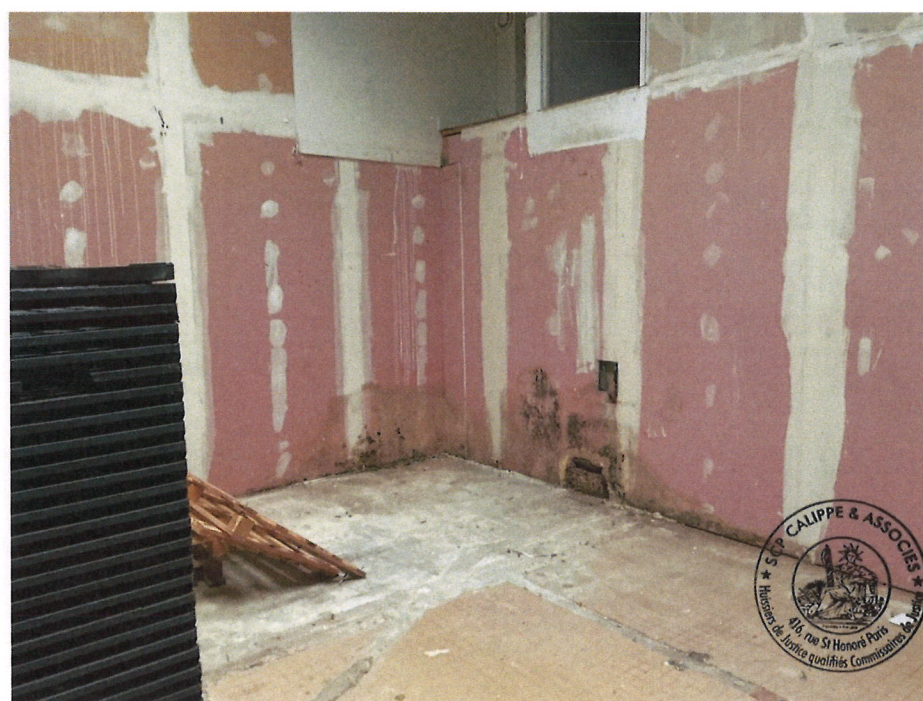
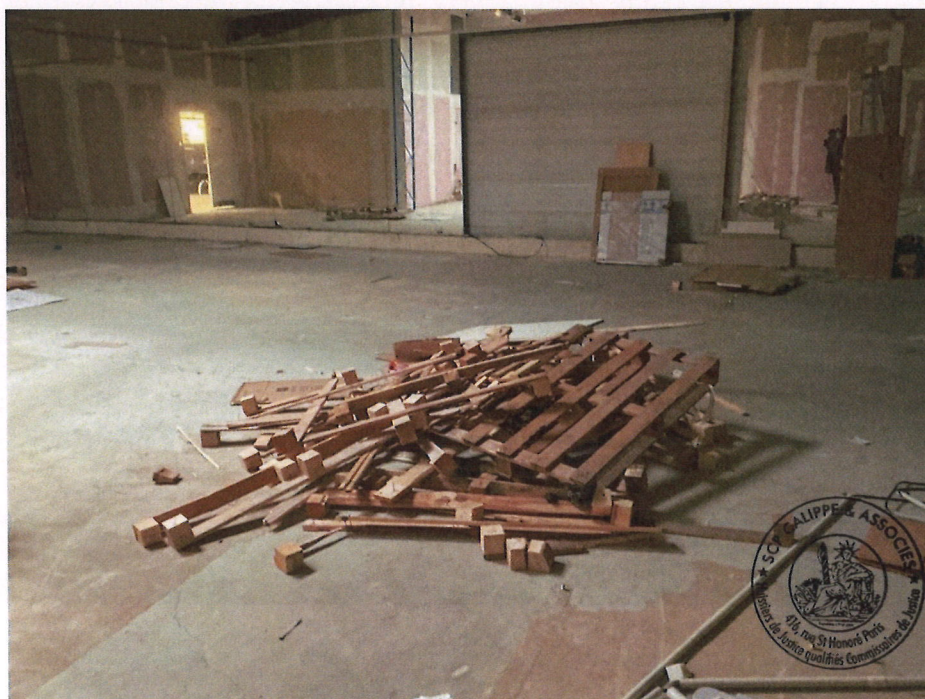
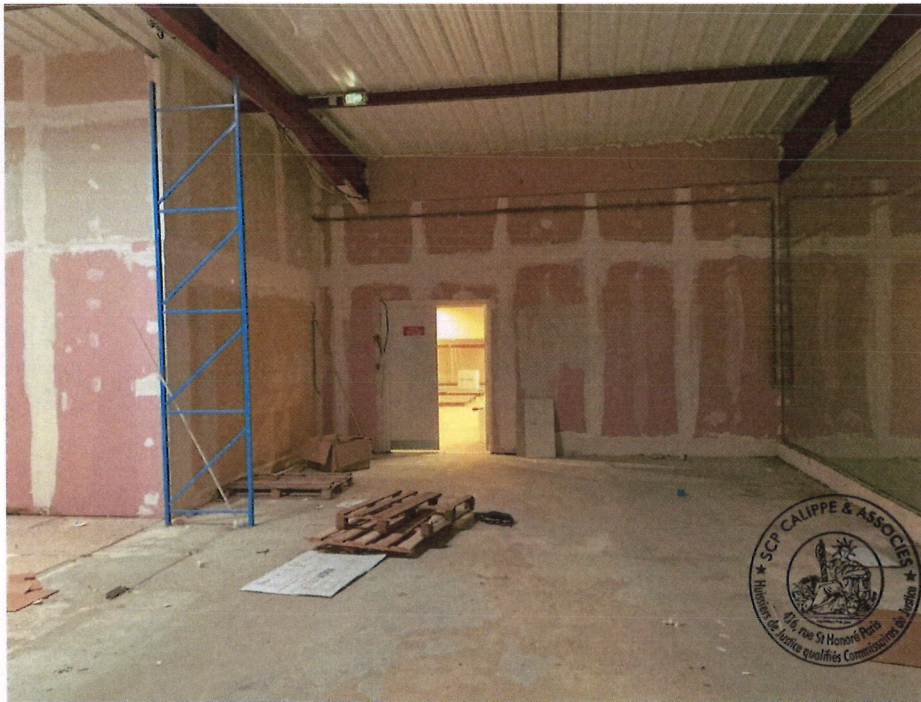
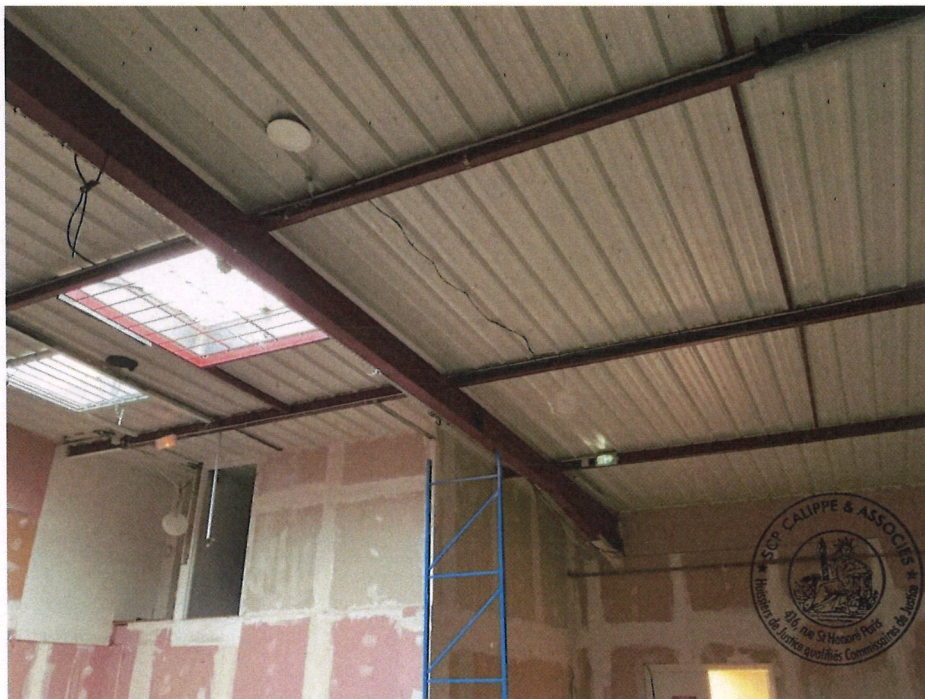
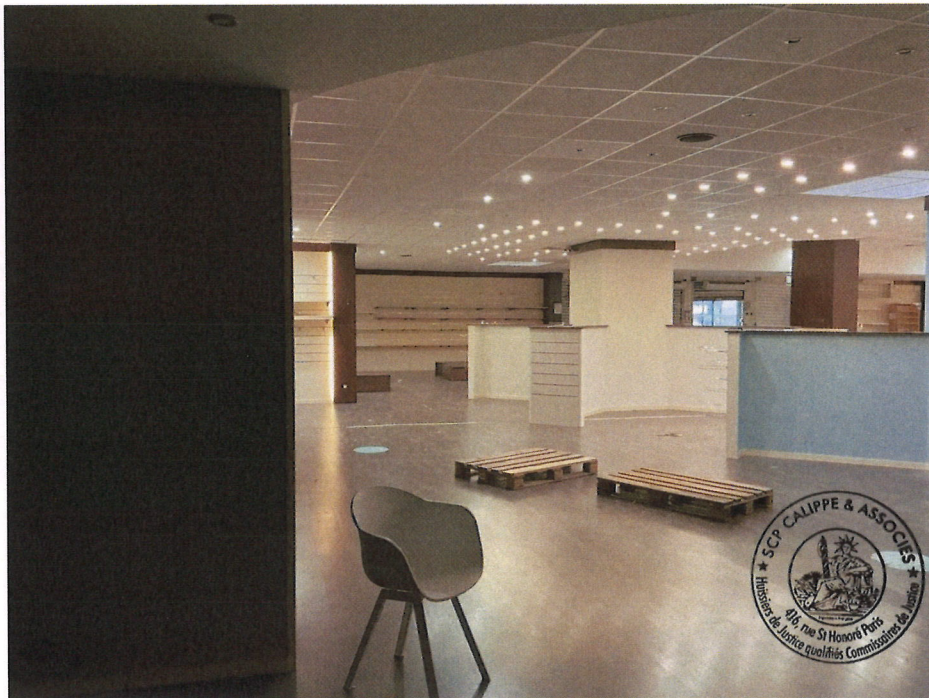
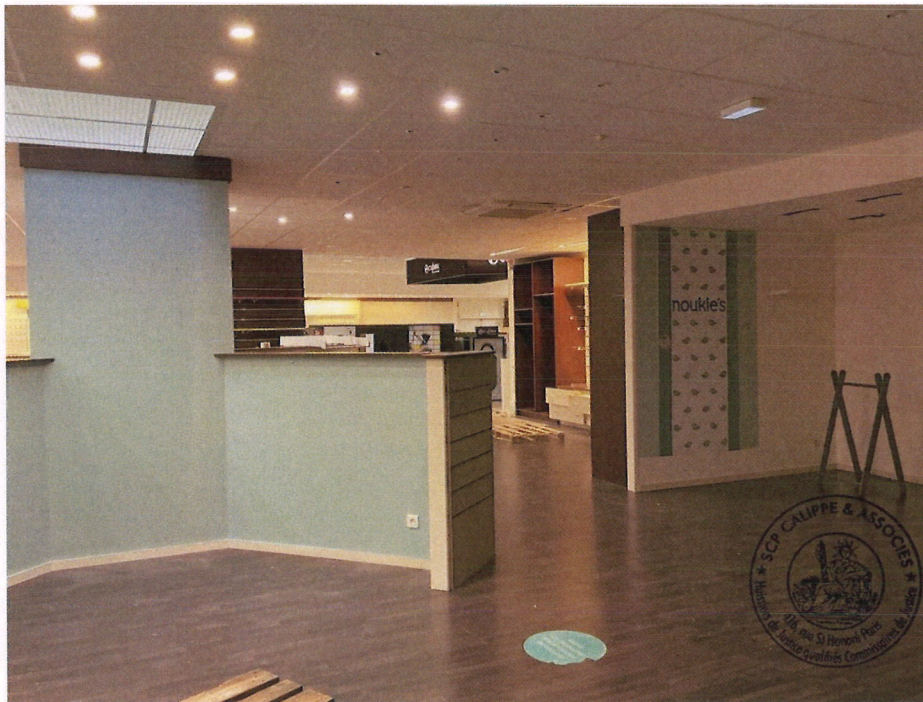
## **5. Réserve**

On y accède par une porte coupe-feu à deux battants, trace noire sur le vantail gauche.

Sol à l'état brut, de nombreux matériaux jonchent le sol,

Au sol de cette réserve, des vis sont affleurantes.

Les plaques de B13 sont très abîmées dans le retour côté droit, des traces d'humidité importantes,

De nombreuses goulottes électriques sont arrachées.

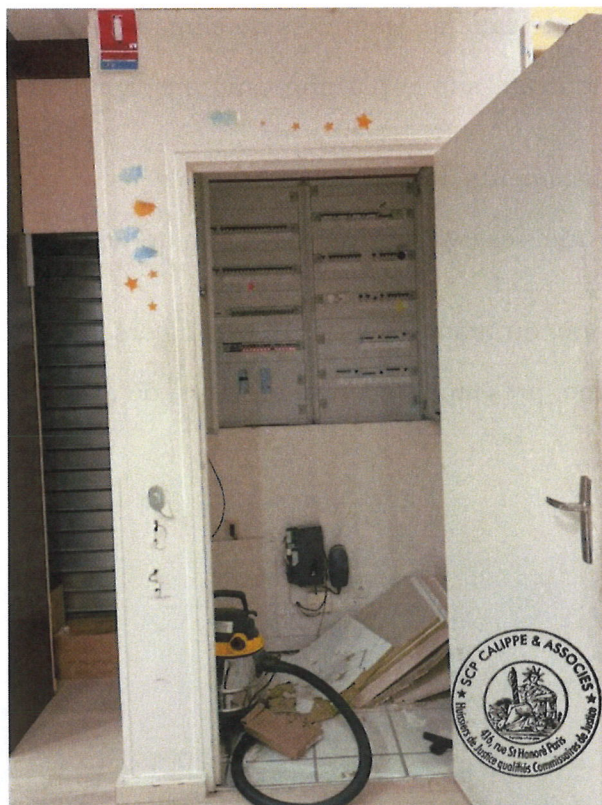
## **6. Local informatique**

Situé sur la gauche avec un tableau de disjoncteur.

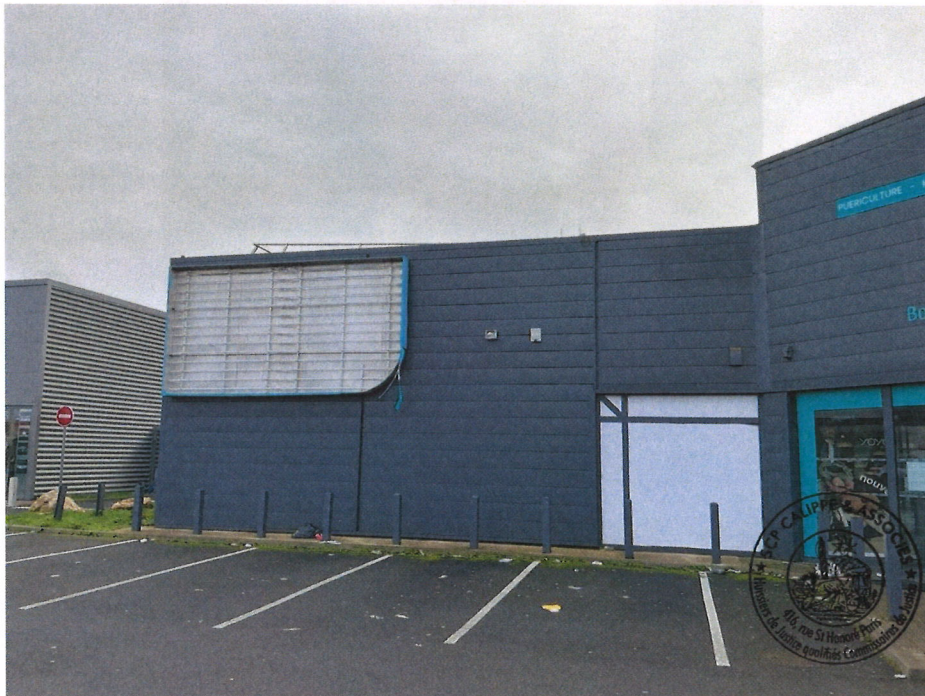
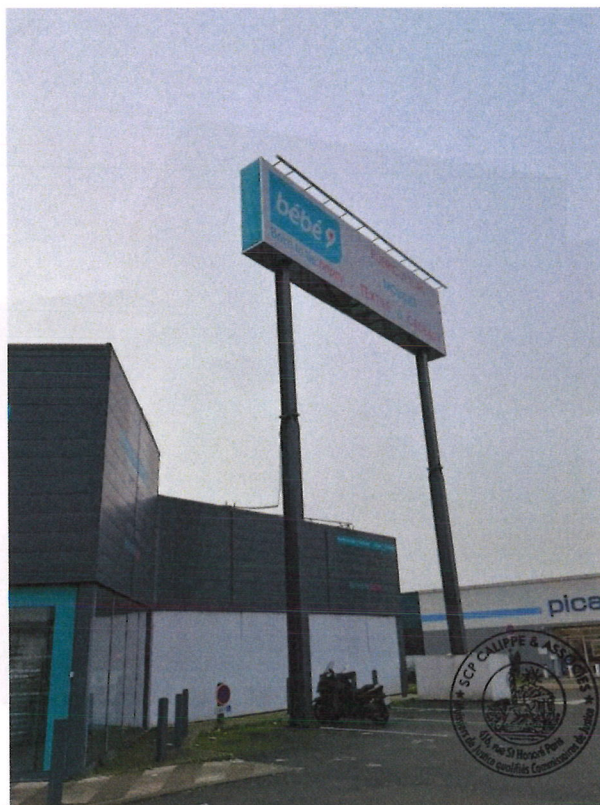
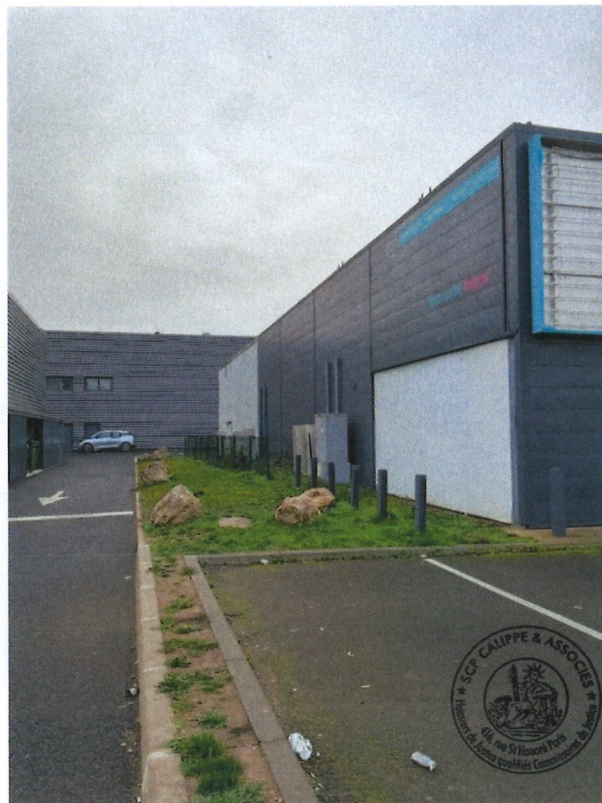
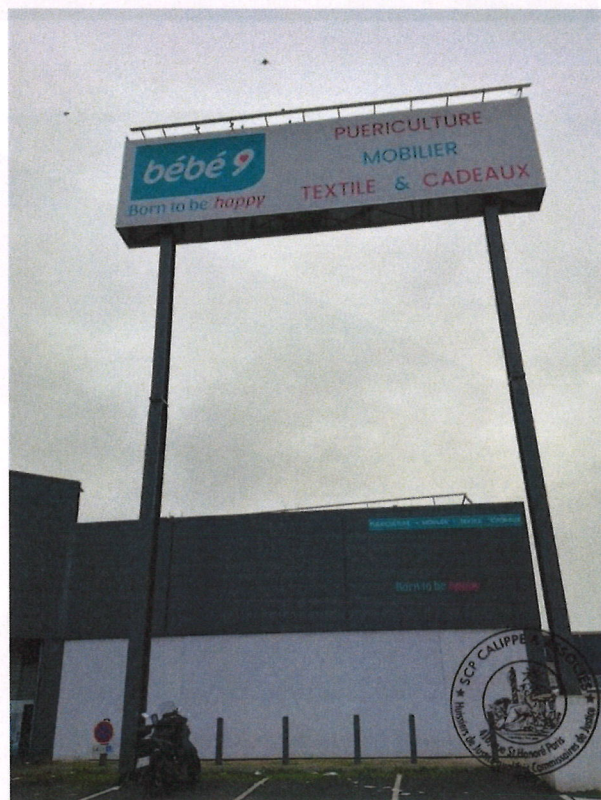
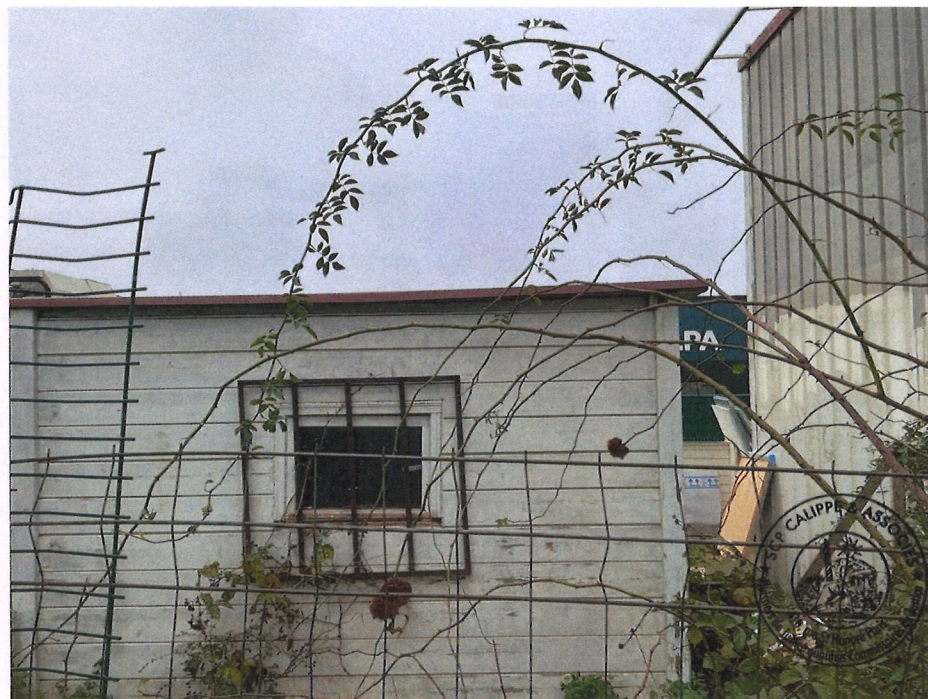
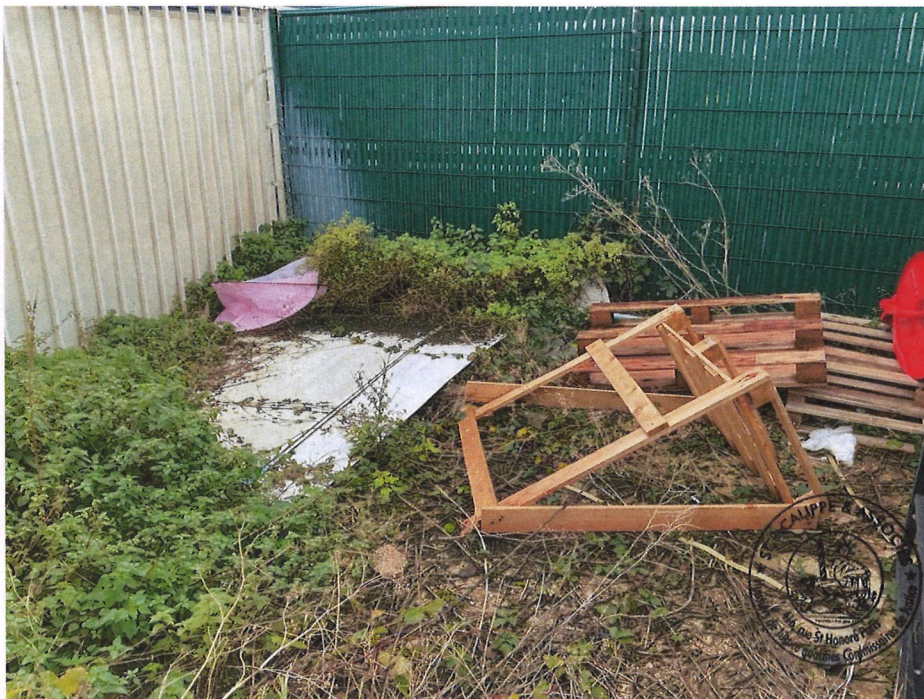
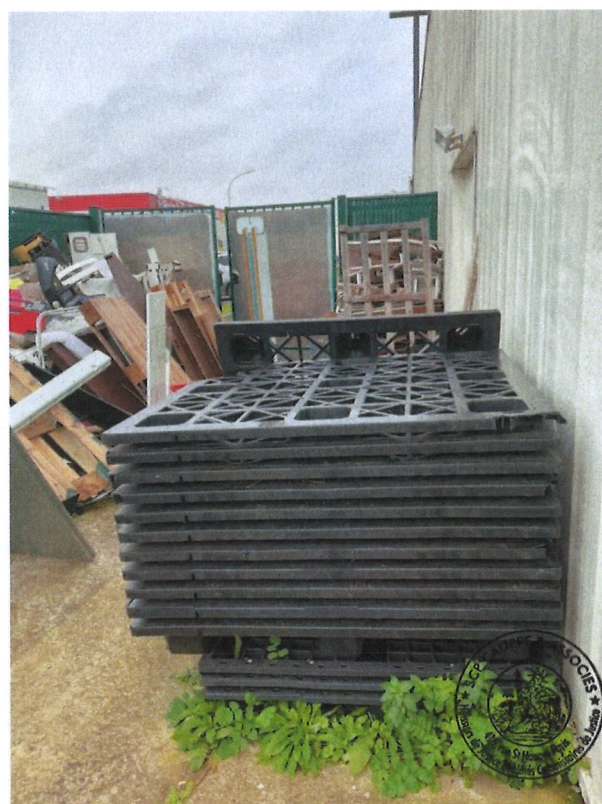
## **7. Extérieur**

Sur le côté gauche, une enseigne lumineuse a été pour partie déposée.

A l'intérieur de cette zone, du matériel et des débris divers sont stockés.
